香東川を対象とした河川横断測量による現地調査*

香川高等専門学校 野村 一至
香川高等専門学校 木村 健人
香川高等専門学校 徳田 章
香川高等専門学校 渡辺 一也

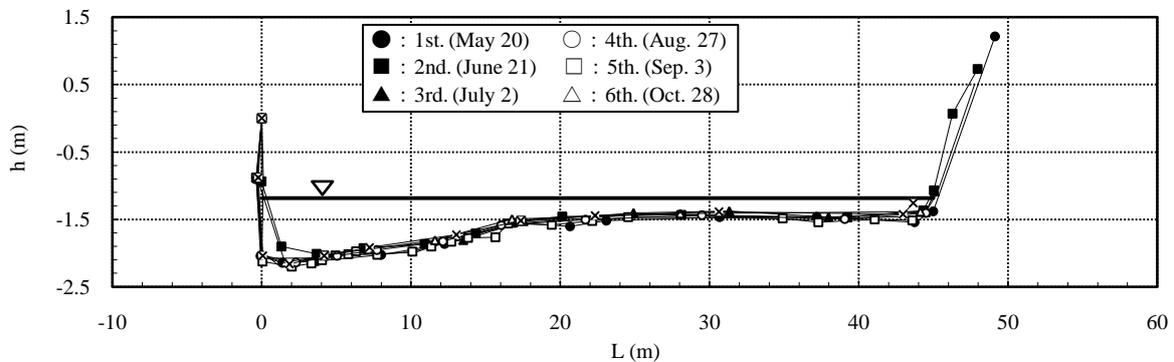
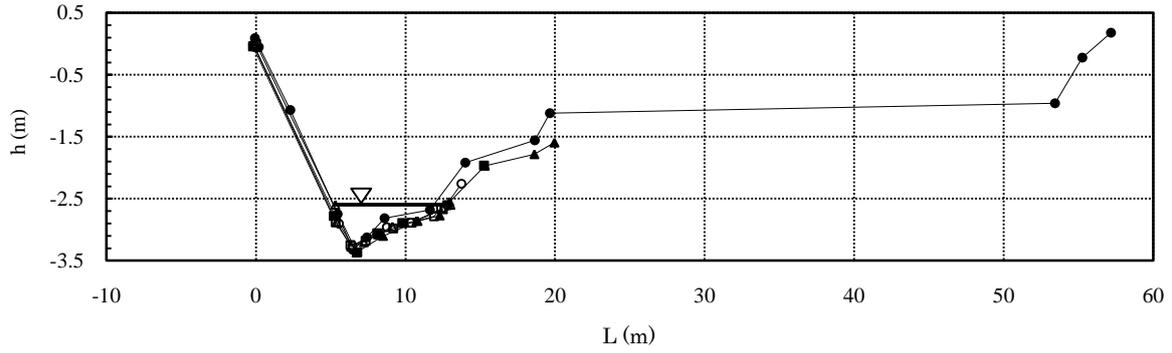
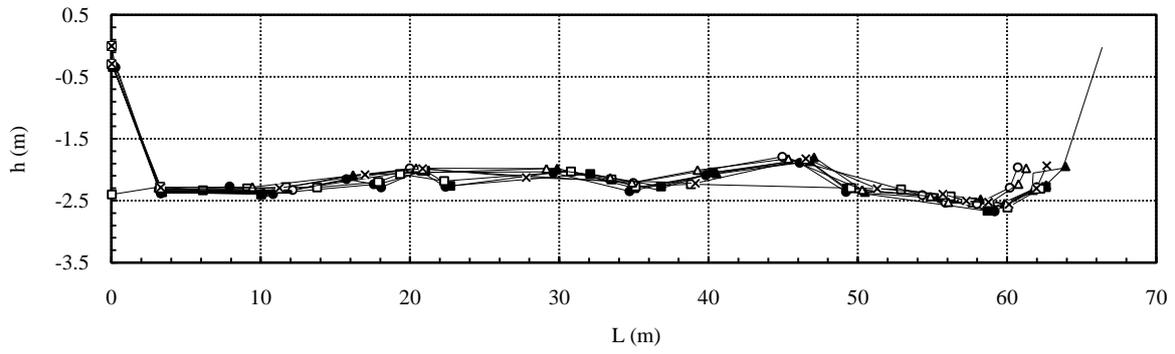
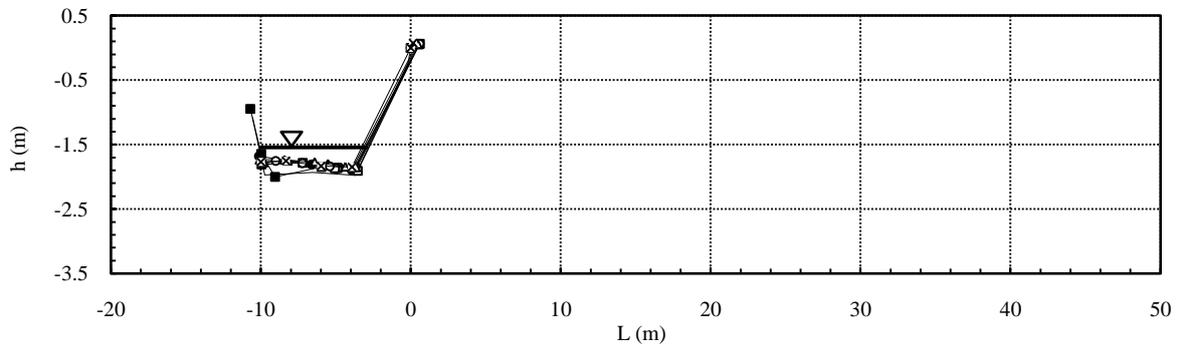
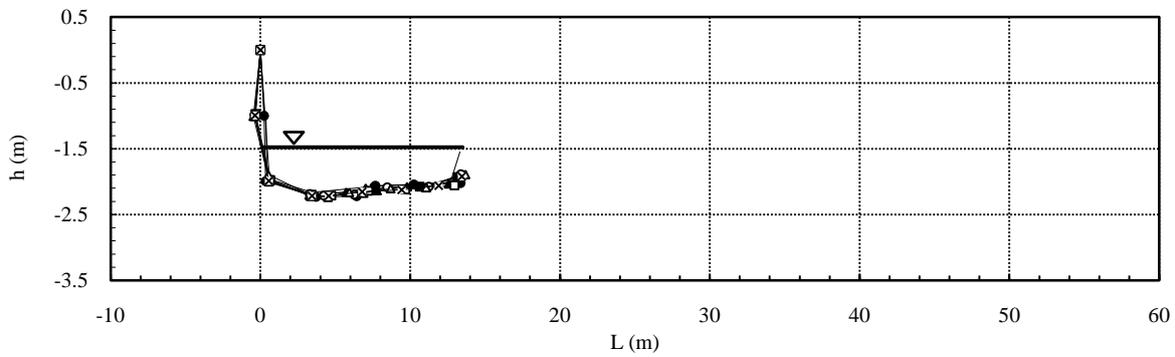
地形測量の結果から各地点において微小な変動は認められるものの図上では各地点において堆積・侵食の傾向にあるかを判断する事は困難であった。そのため、次に断面積を指標として観測水位との関係について考察を行った。

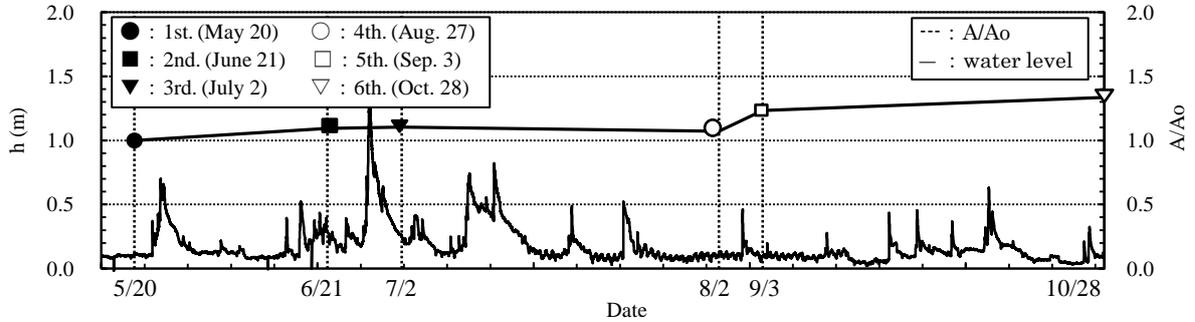
図-8 横断面変化と水位変動の関係 (観測点1)

河積の変化を定量的に評価するため、各観測期間において横断面積を算出し、横断面積の変化と水位の関係について検討を行った。水位は、各点における観測期間中の平均水位を使用した。ここでは、第1回目の測量結果の横断面積を基準 (A_0) とし、2回目以降の横断面積 (A) がどのように変化したのか観測水位とあわせて表している。ただし、観測点3はほとんど流れが無く、横断面積を算出できなかったため、図には示していない。ここで、 $A/A_0 < 1$ の場合は横断面積が小さくなっているため、その地点においては堆積傾向にあることがわかり、逆に $A/A_0 > 1$ の場合、河床は侵食傾向にあることがわかる。次に、これと期間最大の水位の関係について考察を行った。

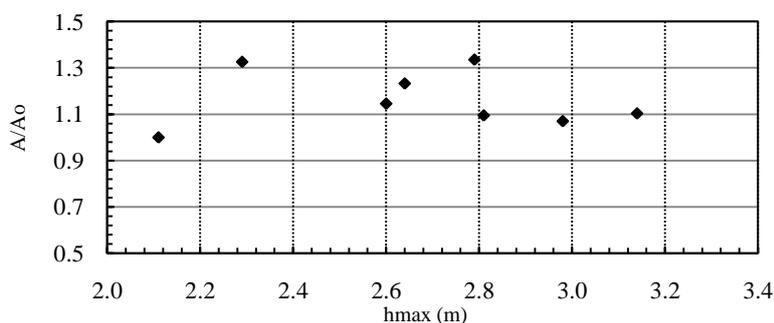
図-12 横断面変化と最大水位の関係 (観測点 1)

最大水位と A/A_0 は、観測点1, 2, 5において正の相関を示し出水時において侵食傾向にある事が分かる。観測点4においては他の地点は異なり、負の相関を示した。

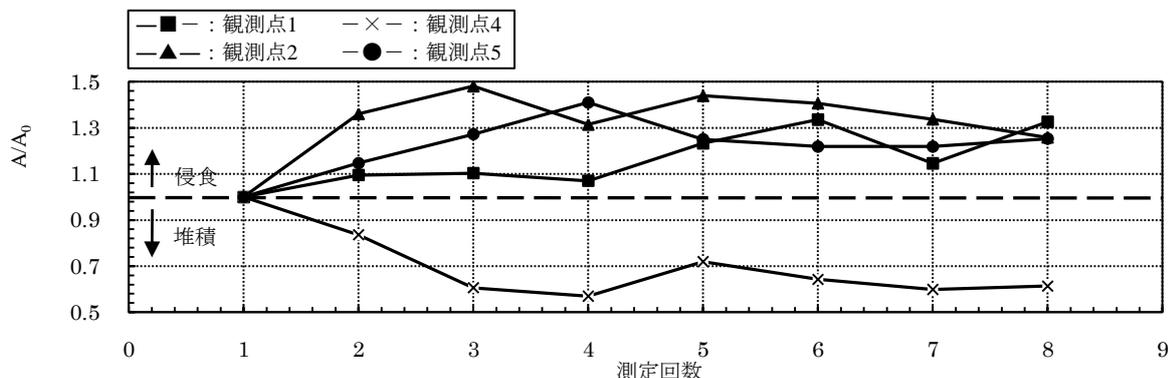
図-16 各観測点における断面変化

次に、 A/A_0 の変化を図-16に示す。図-16から観測点1, 観測点2, 観測点5は侵食傾向にあり、観測点4のみ堆積傾向にあることが分かった。
