津波による杭基礎建物の転倒に関する考察*

山形大学 三辻和弥 東北大名誉教授 杉村義広 東北大 株木宏明

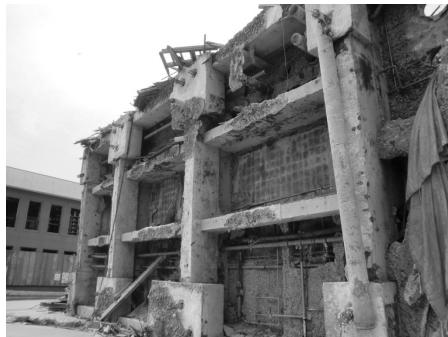
写真1に示すNo.1建物は鉄骨造3階建て(一部4階)の水産会社建物である。基礎形式はパイルキャップ(以下、基礎と略記)形式の杭基礎で、写真右側に引き抜かれた杭が1本ぶら下がった状態で残っている。杭表面に記された表示から杭長は6m程度と見られる。この周辺の地盤はGL-15～20mの深さまではシルト層を中心に軟弱な地層であることが分かつており、深さ方向に2～3本の既製コンクリート杭を継いで用いていたと思われる。写真2は、その先端部を下から覗いたもので、端板が赤銅色に錆びていることから、継手の溶接が十分でなかったためにこの上杭だけが引き抜かれたものと推定される。杭断面は直径300mm、肉厚は60mmであり、杭種については、PC杭A種と判断した。

写真1 転倒した鉄骨造建物 (No.1) : 支持杭基礎

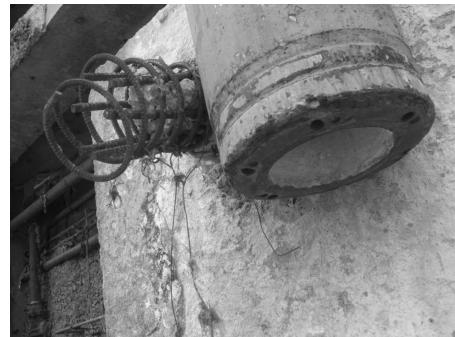
写真2 引き抜かれた杭の先端部 (No.1)

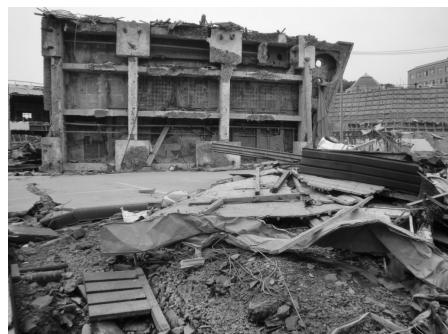
写真3はNo.1建物が建っていた敷地から流失したNo.1の建物を見たものである。写真の左端に駐車場コンクリート面の損傷が見られるが、この建物が流された際にできた痕跡と判断される。このことから、建物の左側は地面を摺り、右側は浮いて傾いた状態で流れたことが考えられ、流失の直前まで左端部の杭頭はつながっていたと推測され、後述する左側基礎の中詰め縦筋が左へ大きく曲がっていた状況とも対応する。

写真3 元の敷地から転倒したNo.1建物を見る

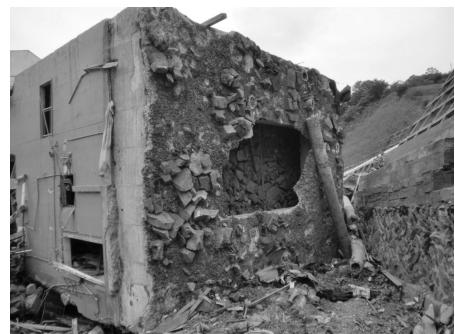
写真4には転倒したNo.2建物の基礎底面の様子を示す。建物はRC造4階建てで、元の位置から約70m流されたことが指摘されており¹⁾、その位置関係を写真5に示す。

写真4 転倒したRC造建物 (No.2) : 摩擦杭基礎

基礎底面の右側に先端ペンシル型の杭が 1 本ぶら下がっている状況が見られるが（写真 4），レーザー変位計で計測した結果，傾斜高さが 3.6m，水平面との角度が 120° であることから杭長は約 4m と計算される。その横に転がっている杭の断面を計測したところ，杭径 300mm，肉厚 60mm，鉄筋 6-φ8 であることが認められ，基礎底面での杭の破断跡観察結果からは，全部で 32 本であることが判明した。これらの杭本数，杭配置，杭断面諸元などから，RC 杭を用いた摩擦杭基礎であると推定された。写真 6 には No. 3 の建物の基礎底面の様子を示す。この建物は RC 造 2 階建ての交番であるが，パイルキャップ方式の全部で 14 本からなる杭基礎であることが見られる。転倒の方向は，No. 1，No. 2 の建物が東から西へ，海から内陸へ向う方向であったのに対し，北に向う海岸線とほぼ平行する方向であることが特徴である。津波の波力が作用する方向と No. 3 の建物の短辺方向すなわち弱軸方向とが一致していたこと，また，建物が建っていた元の位置には津波による洗掘と思われる大きな痕跡も認められており，その影響もあったかと考えられる。この事例で最も目立つのは杭の脆性的な破断面が杭頭より 1.5m 程度下がった位置で見られることである。このような破壊形式は，引張り力が作用している条件下で杭体がせん断力を受ける場合に起るのではないかを連想させる。杭断面の現地計測はかなり困難であったが，杭径 300mm，肉厚 60mm，7mm 筋が 6 本配置されていることを見出すことができた。

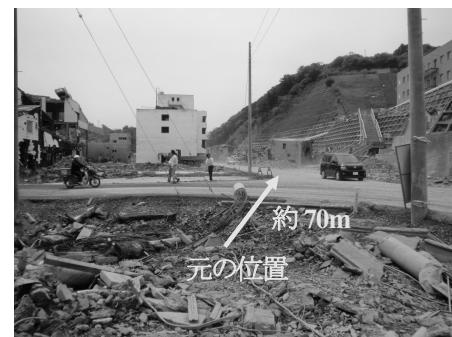
写真5 元の敷地から転倒したNo.2建物を見る

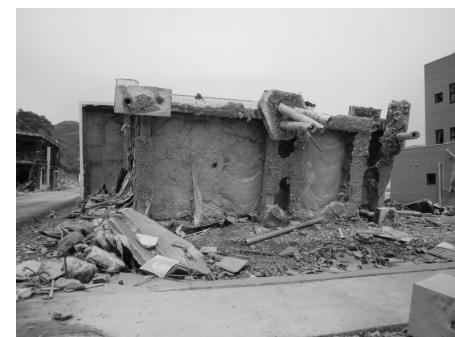
写真6 転倒したRC造建物 (No.3) : 支持杭基礎

以上のことから，この建物では PC 杭 A 種で 2 本あるいは 3 本つなぎの長い支持杭基礎が採用されていたのではないかと推定される。

図3には図2の左側2つの基礎について杭頭部の状態を想定したものを示す。No. 3 建物は前述のように、津波の到来方向に対する前面（南面）の杭が基礎から約1.5m下がった位置で破断している（写真6の上側の基礎の杭）。北側にあたる、津波の到来方向に対する後面の杭（写真6の転倒した基礎底面では下側）は基礎に残されておらず、少なくとも南側の杭とは損傷の状況は異なるものと思われる。つまり、No. 3 建物については、図に示すように北側と南側で杭の破断位置が異なっていることが指摘できる。このような被害の状況を説明するために、以下のような転倒メカニズムを考えた。

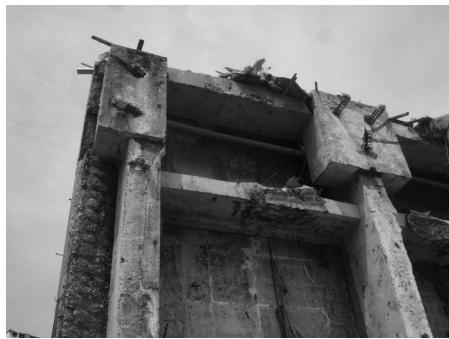
No. 1 建物の左側の基礎について少し詳しく，津波到来方向に対する，建物の前面側を写真 9 に，後面側を写真 10 に示す。ここで特徴的なのは，前面側，後面側ともに杭頭接合部の中詰コンクリート用鉄筋のうち縦筋のみが残っていることで，さらに左端の基礎では前面側，後面側とも 2 本ずつ 4 本すべてが左に大きく曲がっていることである。左から 2 番目の基礎に移ると，前面側，後面側ともほぼ垂直の状態に残っている中で，前面側の 3 本のうち下の 1 本がやや左に傾いているのが見られる。

写真9 パイルキャップに残された鉄筋（前面側）

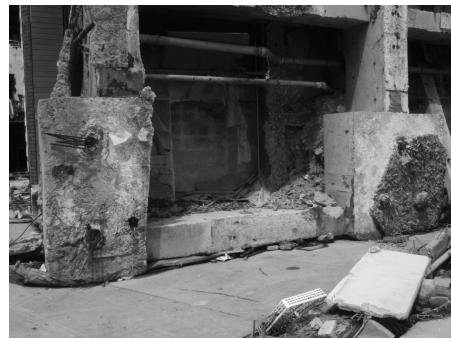
写真10 パイルキャップに残された鉄筋（後面側）

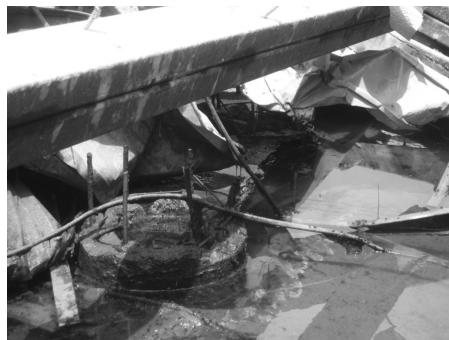
写真 11 は元の敷地に残っていた杭頭を示す。元の位置にほぼ健全な姿のまま残ったものと推定出来る。この位置は前面側左から 2 番目の基礎の上側 2 本のうち左の杭であると判断された。また写真 12 は同じく元の敷地に残されていた，引き抜かれたと思われる杭である。この杭がどの位置の基礎に接合されていたものかは，今のところ不明である。

写真11 元の敷地で発見された地中に埋まつたままの杭

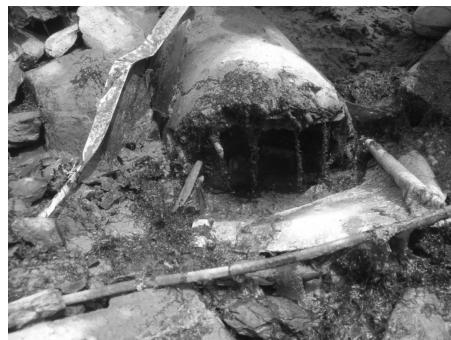
写真12 元の敷地で発見された引き抜かれた杭

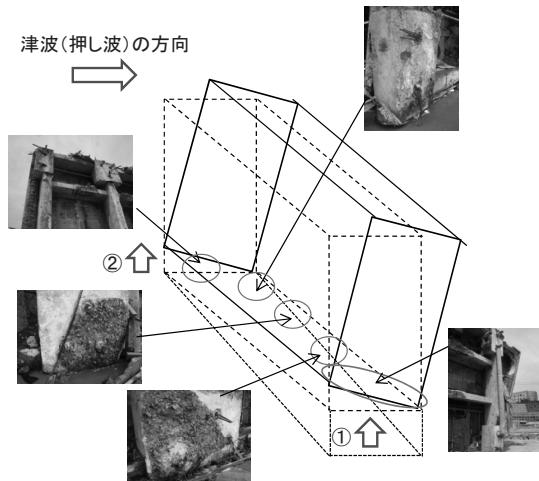
図2 No.1建物の転倒メカニズムの推定

以上の状況から、図2に示すような転倒メカニズムを考えた。標高約15mに建つ町立女川病院の1階のかなりの高さまで浸水していたという証言などから、ほぼ海拔0mに建つこの建物は転倒時には完全に水没した状態であったと考えられる。したがって、その浮力によってすべての杭は引張り力を経験することになるが、前面側右端の1本の杭は継手の不良と、周面摩擦力の低下で、他よりも早く抜け上がってしまったと推定される。前面側中央の杭は中詰め縦筋のみが垂直に残っているものが多いが、浮力による引張り力に対しては、継手に不備はなかったために下方の周面摩擦力で抵抗していたが、杭頭の呑み込み長が小さかったために、そこで抜け出してしまったと推定できる。

右から2番目の基礎になると、前面側では垂直の中詰め縦筋だけが残る（すなわち杭頭が比較的素直に抜けてしまうような挙動をしている）のに対して後面側ではお辞儀をするような変形が残り、ある程度曲げモーメントに抵抗している状態となっている。

前面側左端の基礎に近づくほど、中詰め縦筋が左に曲がるものが多くなるが、これらは他の杭頭部が分離した時に杭頭接合部が比較的強かつたために分離が遅れたことが考えられる。建物が短辺方向の転倒を主体として挙動しながらも、長辺方向の動きもかなりあったであろうことが推定できる。それが左端部の中詰め縦筋の左への曲がりになって現れたものと思われる。

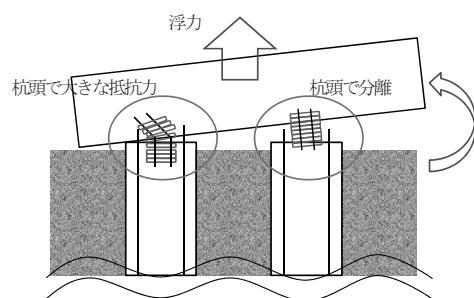
図3 前面側左から2番目の基礎の転倒イメージ

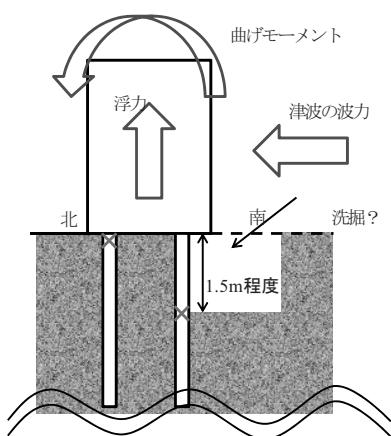
図4 No. 3 建物の転倒メカニズムの推定

- 1) 波によって水没していたことはNo. 1の場合と同様で、大きな浮力を受けていた。ただし、鉄骨造のNo. 1建物に比べると、浮力の影響は相対的に小さかったかもしれない。
- 2) 地震による液状化の発生も考えられ、杭の周面摩擦力のみでなく水平地盤反力もかなり低下し、ほぼゼロ状態になっていた。
- 3) 津波による洗掘の可能性もあり、地表面付近はかなりの深さまで露出していたことも考えられ、地盤による拘束効果自体が乏しかった。
- 4) 上記のような状態で津波による大きな水平力を受けたために、建物全体に作用する曲げモーメントの見掛け上の支点が杭頭部から1.5m程度下がった位置となり、曲げモーメントあるいはせん断力に杭体が耐えられずに杭が破断した。また、この破断面の位置は、杭頭ピン条件で水平力を受ける杭の最大曲げモーメントの発生位置を連想させるものもある。

- 5) 前面側の杭が液断したことが引き金となって建物の転倒が発生した。
