東日本大震災における被災建物の悉皆調査

Census survey of the building of the Great East Japan Earthquake by Yoshinao Hamasaki , Akihiro Shibayama , Hiroshi Ishida , Susumu Ohno , Sigeyuki Okada , Takeshi Sato and Masato Motosaka

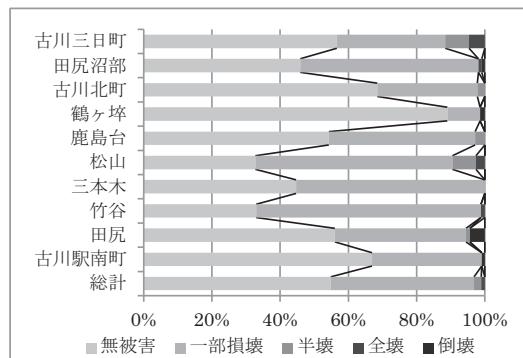
図4 地区別の木造建物被災度

地区別の木造建物被災度を図4に示す。全地区の中で三日町地区、松山地区は被害率が高く、全半壊率は1割程度であった。他の地区では一部損壊が大部分を占めており、全半壊率は5%以下であった。強震観測点があり震度6強が観測された地域(北町地区、三日町地区、鹿島台地区、鶴ヶ塙地区)については、全半壊率が最も高かったのは三日町地区の約1割程度であった。鹿島台地区、北町地区については、一部損壊の被害率が約30%程度であるが、鶴ヶ塙地区は3つの地域に比べて被害の割合が少なく、一部損壊が10%程度で全半壊の被害はなかった。これは、後述にも示すが、建築年が比較的に新しい建物しか無かったためだと考えられる。

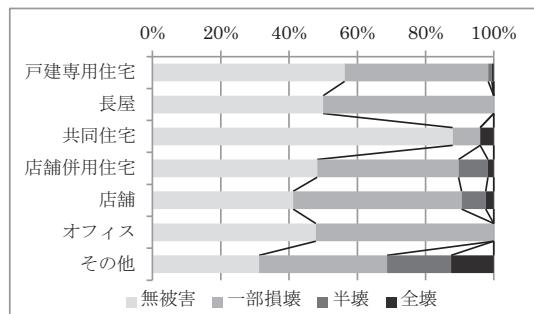
図5 建物用途別の木造建物被災度

建物用途ごとの木造建物被災度を図5に示す。最も被災度が高い建物用途は、納屋や倉庫などの「その他」であり、一部損壊以上の被害率は7割程度、全半壊率は3割程度であった。これは、納屋などは住宅などに比べ、比較的に簡易な作りで建てられているためだと考えられる。続いて被害の大きい建物用途は、店舗及び店舗併用住宅であり、一部損壊以上の被害率は6割程度、全半壊率は1割程度であった。共同住宅に関しては、最も被害が少なく一部損壊以上の被害は1割程度であった。他の建物用途の被害率は、一部損壊以上の被害でほぼ同程度であった。過去の地震被害では「その他」の被害率が高い傾向であったが本悉皆調査でも同様の傾向となった。

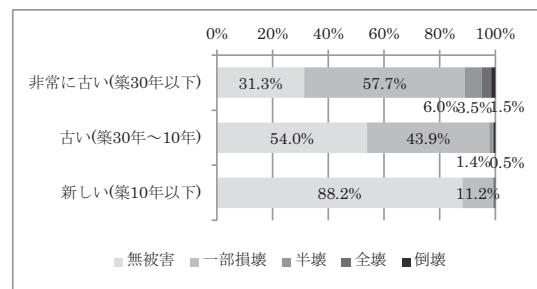
図 7 建築年代と木造建物被災度の関係

建築年代別の木造建物被災度を図7に示す。建物被災度は、建築年代が古くなるにつれて被害率が高くなっていることがわかる。これは、建設時期の建築基準法が異なるためだと考えられる。築30年以上の建物の被害率は、一部損壊以上では7割程度、全半壊率では1割程度である。築10~30年の建物の被害率としては、一部損壊以上では4割程度、全半壊率に関しては5%以下である。近年の地震災害として、2007年能登半島地震と2007年新潟県中越沖地震の建築年代別の木造建物被災度²⁾と本調査結果と比較すると全半壊率では全体的に低いことがわかった。

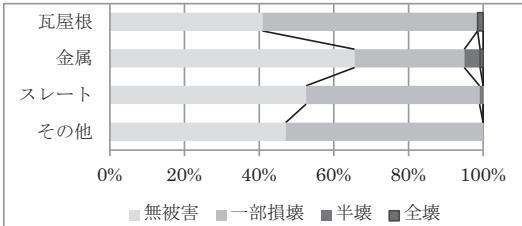
図 8 屋根種別ごとの木造建物被災度

屋根種別による建物被災度の関係を把握するために、築 10~30 年の木造建物を抽出し、建物被災度と屋根種別のクロス集計を行った。図 8 に屋根種別と築 10~30 年の木造建物被災度の関係を示す。屋根種別が瓦屋根の場合では、全半壊率は 5%以下、金属屋根では 10%程度、スレート屋根では 3%程度であった。一部損壊に関しては、瓦屋根では約 6 割程度、金属屋根では 3 割程度、スレート屋根では 4 割程度であった。一部損壊の被害率が最も高いのは瓦屋根であり、金属屋根、スレート屋根は同程度である。また、全半壊率では、瓦屋根より金属屋根の方が大きい割合であった。過去の地震被害では、屋根荷重が大きいほど被害の大きくなる傾向であったが、本結果では、一部損壊の被害率については瓦屋根の被害率が高く近年の地震災害の被害傾向と合致している全半壊率に關しが、では、金属屋根の全半壊率が最も高く近年の地震災害の被害傾向とは異なる結果であった。この要因については、今後の追加調査やさらなる分析が必要と考える。

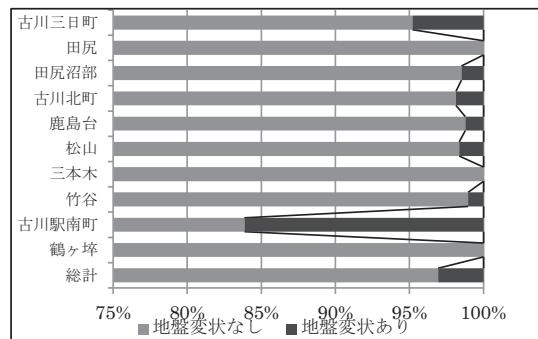
図 9 地区別の木造建物周辺の地盤変状

木造建物の地盤変状について図 9 に示す地表面の亀裂、沈下、液状化等が顕著に見られたのは三日町地区で 5%程度、また液状化被害（地盤沈下や不同沈下等）が顕著に見られた古川駅南町地区においては、他の地区より地盤変状被害が多く 1 割程度であった。

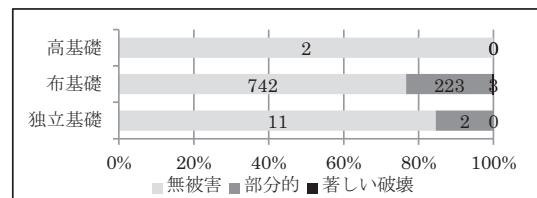
図 10 木造建物の基礎被害

木造建物の基礎被害について図 10 に示す。基礎被害の調査に関しては、応急危険度判定の調査項目と同様に「無被害」、「部分的」、「著しい破壊」の 3 段階で調査を行った。布基礎では部分的被害は 2 割程度、著しい破壊は 1% 以下であった。独立基礎では部分的被害は 2 割程度、著しい破壊はなかった。高基礎についてはすべて無被害であった。

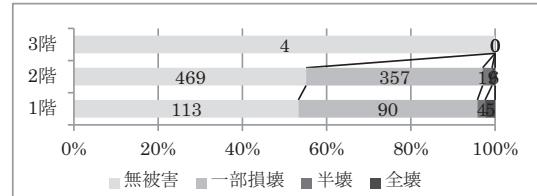
図 11 木造建物階数と被災度の関係

木造建物の建物階数別の建物被災度を図 11 に示す。2 階建て及び 1 階建ての建物で、一部損壊以上の被害率が 5 割程度、全半壊率が 5% 程度である。3 階建てでは被害は出なかった。これは、3 階建ての建物は、比較的新しい建物が多いことが一つの要因だと考えられる。次に建物階数による建物被災度の関係を把握するために、築 10~30 年の木造建物を抽出し、被災度と建物階数のクロス集計を行った。図 12 に築 30 年~10 年の建物の建物階数と被災度の関係を示す。全年代の結果と比較 2 階建て及び 1 階建て併に、一部損壊以上の被害では、同程度の被害率で 5 割程度であった。全半壊率に関しては、2 階建てで 3% 以下であり、1 階建てでは全半壊建物はなかった。近年の地震災害の傾向としては 1 階建ての被災度は、2 階建ての被災度より高い結果であったが、本悉皆調査の結果では 1 階建て及び 2 階建ての建物の被災度は同程度であり、建築年代の要素を除くとこれらに大きな差はないと考えられる。
