## 2011年東北地方太平洋沖地震津波による鉄筋コンクリート造建物の被災\*

秋田大学 松富 英夫  
秋田大学 山口枝里子  
秋田大学 能見 卓也

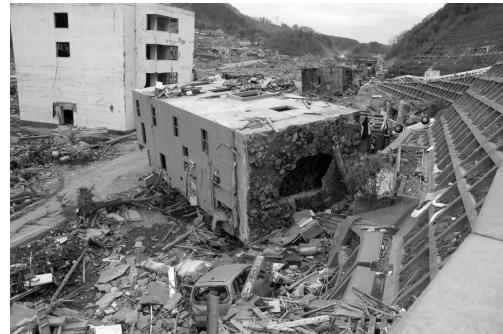
2011年東北地方太平洋沖地震とそれに伴う津波により大災害が発生した。とりわけ、津波災害が甚大で、木造の建物は多くが流出し、鉄骨造や鉄筋コンクリート造の建物が残った。ただし、鉄筋コンクリート造の建物にしても、津波浸水深に比べて高さや奥行きが十分でないものは移動や転倒の被害を受けた（写真-1）。

**写真-1** 桧基礎といっしょに70m程度流され、横転した四階建て建物（宮城県女川町）

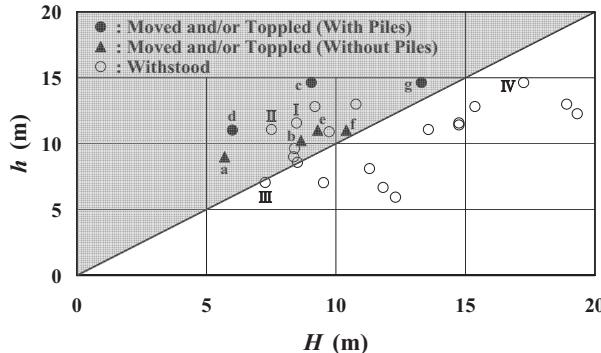
図-1 建物の高さ  $H$ , 浸水深  $h$  と被害形態の関係

鉄筋コンクリート造建物の高さH、津波浸水深hと被害形態(傾斜や浸水の被害は除く)の関係を図-1に示す。図中、●は移動や転倒(杭基礎あり)、▲は移動や転倒(杭基礎なし)、○は持ち堪えた建物である。これらの凡例は以下の図でも同じである。今回の津波で得られた鉄筋コンクリート造建物の最大浸水深は15 m弱であり(南三陸町の戸倉小学校を除く)、五階建て以上で、傾斜を含め、移動や転倒したものはなかった。水没していないもので移動や転倒したものもなかった。これらは貴重な事実であるが、たまたま五階建て以上で水没したものがなかったと考えるべきである。

水没しながら持ち堪えたものもある。被害には建物の立地・配置状況(後述)、建物前・背面の壁面における窓や戸口の占有割合(後述)、屋内や床下の空気の抜け易さ、根入れ深さ(後述)、杭基礎の有無、建物周囲舗装の有無、液状化の有無などが関係しよう。これらの影響の検討が課題である。

また, 図-1において, 水没しながら ( $h \geq H$ ), 移動や転倒しなかった建物では, 建物 (II) 以外は開口率が 24~33%であり, 移動や転倒した建物の 0~10%より大きい。

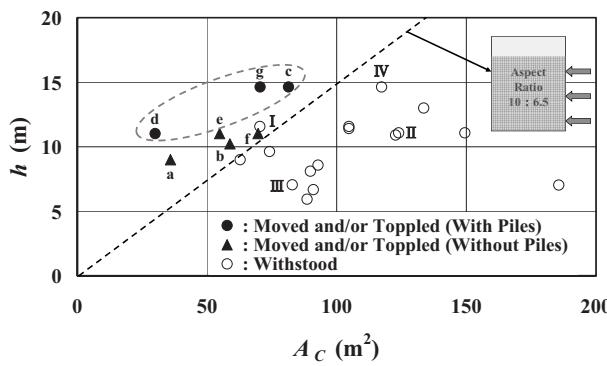
図-2 建物の津波氾濫方向の浸水縦断面積  $A_C$ , 浸水深  $h$  と被害形態の関係

建物の津波氾濫方向の浸水縦断面積  $A_C$ , 浸水深と被害形態の関係を図-2 に示す。図中の破線は建物の浸水深と奥行きの比が 10 対 6.5 の線で、建物が移動や転倒しないためには浸水深の 65%以上の奥行きが必要であることを示している。杭基礎の有無で建物の被害浸水深に違いが認められる。地盤条件にもよるが、単位面積当たりの自重が大きいときに杭基礎を設けると考えれば、この違いは当たり前である。さらに、建物の津波氾濫方向の浸水縦断面積で「建物の移動や転倒と持ち堪える」がよく分類されることも判る。参考までに、番号 I を付した○データの津波氾濫流が衝突する壁面の全浸水面積  $A_t$ に対する窓や戸口の浸水面積  $A_{wd}$ の割合(以下、開口率  $O_p$ と記す。図-3 参照)は 26%, 記号 (f) を付した▲データの開口率は 5%である。

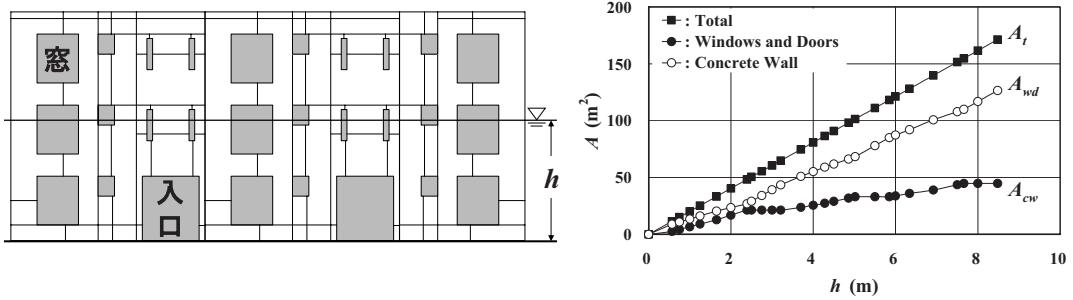
図-3 建物の開口率  $O_p$  の評価方法と評価例（陸前高田市の三階建て集合住宅）

開口率の評価方法と評価例を図-3 に示す。評価は建物の前面、背面と両側面から撮った写真に基づいている。壁面は海側を向いているもの(前面)を対象とするが、建物 (f) のように移動や転倒したときに力を受けた壁面が海側でない場合は、陸側のもの(背面)を採用する。

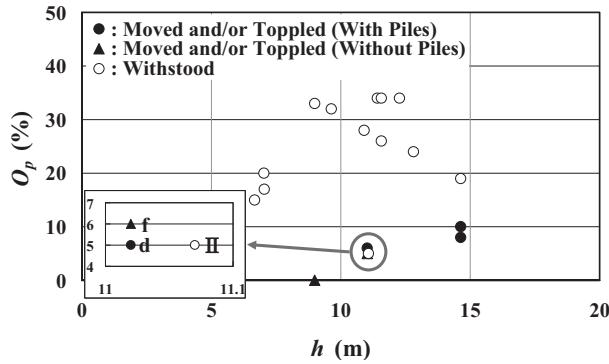
図-4 建物の浸水深  $h$ , 開口率  $O_p$  と被害形態の関係

建物の浸水深  $h$ , 開口率  $O_p$ と被害形態の関係を図-4 に示す。図から、開口率は最大で 33%程度、開口率の小さい建物が移動や転倒しやすいことが判る。開口率が 5%程度、浸水深が 11 m 程度と同じでありながら、移動や転倒しなかった建物 (II) と移動や転倒した建物 (d), (f) がある。図-2 によれば、浸水縦断面積  $A_C$ の小さい建物が移動や転倒しており、建物 (II) は建物 (d), (f) に比べて浸水縦断面積が大きいために移動や転倒しなかったと考えられる。

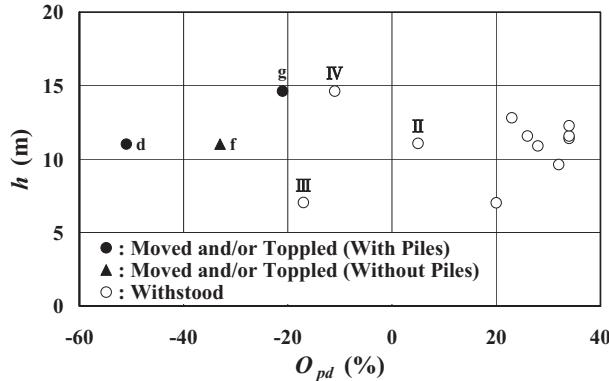
図-5 建物の開口率差  $O_{pd}$ , 浸水深  $h$  と被害形態の関係

建物の開口率差  $O_{pd}$ , 浸水深と被害形態の関係を図-5に示す。ここで, 開口率差とは, 海側壁面の開口率または移動や転倒したときに力を受けた壁面の開口率から, 反対側の壁面の開口率を差し引いた値(%)と定義している。図から, 移動や転倒した建物は開口率差が負値であることが判る。すなわち, 海側または力を受けた壁面と反対側の壁面の開口率が大きい。開口率差が負値でありますながら, 移動や転倒しなかった建物 (III) と (IV) がある。建物 (III) が移

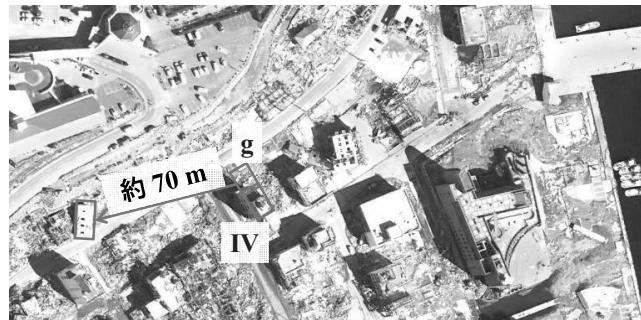
図-6 持ち堪えた建物（IV）と移動し、横転した建物（g）（Google Earth）

動や転倒しなかった理由として、浸水深が 7.05 m と比較的浅くて水没せず、海側の開口率が大きかったことが考えられる。五階建ての旅館である（IV）については、図-6 に示すように、海側に体積の大きい建物が多く残ったこと（遮蔽効果）が考えられる。建物（IV）と移動かつ転倒した四階建ての建物（g）は位置が隣り合わせで、浸水深は 14.6 m である。両者の開口率を比べると、陸側の開口率はともに 29%程度であるが、海側の開口率は建物（g）が 8%，建物（IV）が 19%と、建物（IV）の方が大きい。さらに、図-1 と 2 から理解できるように、建物（IV）は建物の高さ、浸水縦断面積とともに大きいため、移動や転倒に至らなかったと考えられる。

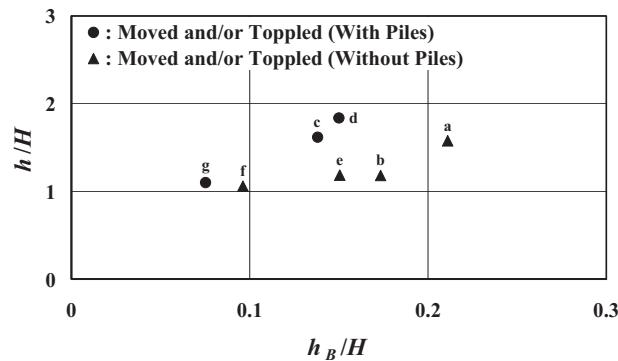
図-7 建物の相対根入れ深さ  $h_B/H$ 、相対浸水深  $h/H$  と被害形態の関係

建物の相対根入れ深さ  $h_B/H$ 、相対浸水深  $h/H$  と被害形態の関係を図-7 に示す。図から、相対根入れ深さが増加するにつれて、移動や転倒する相対浸水深が増加傾向であることが判る。また、図-2 のときと同様に、杭基礎の有無で建物の被害相対浸水深に違いが認められる。

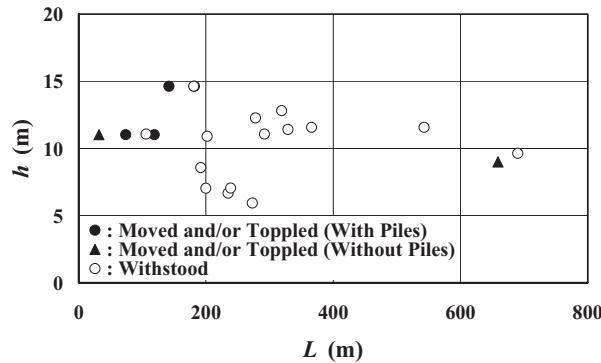
図-8 建物の海からの距離  $L$ 、浸水深  $h$  と被害形態の関係

建物の海からの距離  $L$ 、浸水深と被害形態の関係を図-8 に示す。ここで、海からの距離は湾口方向の水際から建物までの距離としている。また、表-1 に記載のない距離は Google Earth で評価している。限られたデータでの判断であるが、浸水深が大きければ（今回の津波では 9 m 以上）、海から距離が離れていても、鉄筋コンクリート造建物は移動や転倒することが判る。

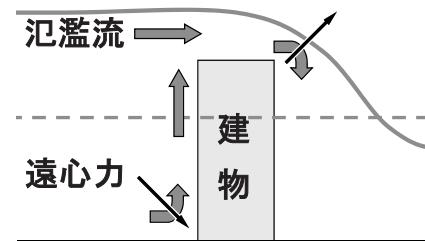
図-9 建物を越流する氾濫流による力の模式図

一方、「動圧が無視できず、波圧は非静水圧分布」という見解もある（松富、2009）。非静水圧分布の理由の一つとして、建物の前面下部における斜め下に凸の流線（斜め下向きの遠心力）を考えられる。建物が水没し、津波が屋根や屋上を越流する場合は建物背面上部における斜め上に凸の流線（斜め上向きの遠心力）も建物の被害に関係しよう。その模式図を図-9 に示す。
