## 津波による大規模地形変化とそれに伴う構造物の被災にかかる考察\*

パシフィックコンサルタンツ株式会社 永澤 豪  
東北大大学院 田中 仁

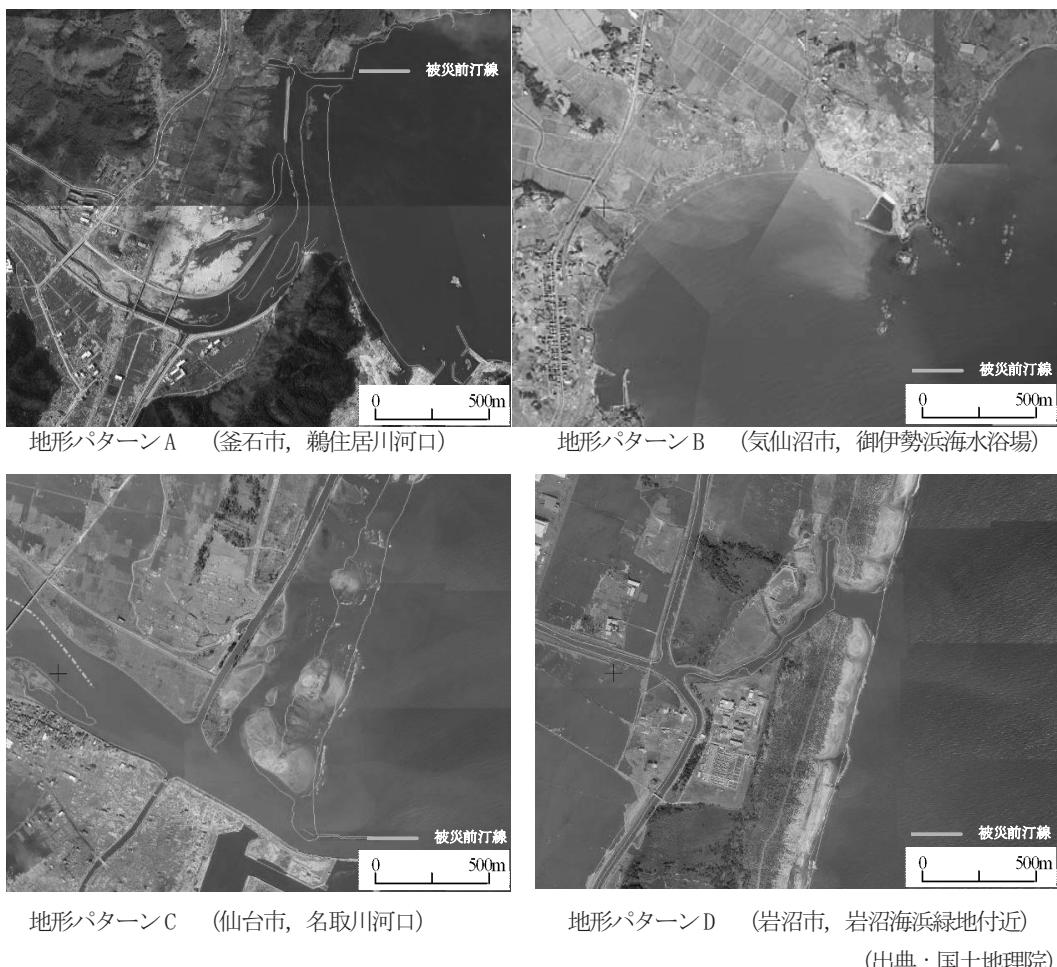
図1 大規模な地形変化および堤防・護岸の被害が発生している箇所の地形パターン空中写真

被災前後の空中写真（国土地理院撮影）から、今次津波前後の堤防の被災状況、地形変化状況を確認し、被災箇所の特徴について分類を行った。分類対象被災箇所は、津波の高さが大きく、被害が相対的に大きい岩手県と宮城県の沿岸とし、約90箇所について整理を行った。その結果、大規模な地形変化に伴い、護岸・堤防等の倒壊が発生している箇所の地形的特徴について、A～Dの4つにパターンに分類を行った。パターン分類結果を表1に示す。また、表1に示した代表的な箇所の被災前後の空中写真を図1に示す。

堤防・護岸の破壊および大規模な地形変化が発生しているのは、津波が大規模に浸水しやすい低平地および河口部であり、さらに沿岸部の微地形として周囲より低い箇所があり、押し波・引き波時に流れが集中する箇所であると考えられる。ただし、津波が大きく堤防・護岸を越流する場合でも、浸水範囲が狭く、浸水量が小さい場合は、大きな被害が生じないと考えられる。表1に示した被災パターン別について被災要因を推定した結果を表2に示す。

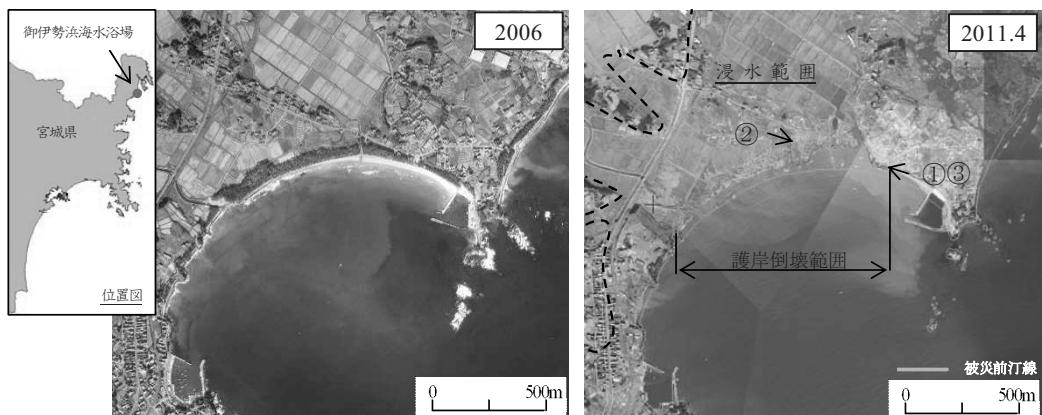
図2 御伊勢浜海水浴場被災前後空中写真（出典：国土地理院）

御伊勢浜海水浴場の位置図と被災前後の空中写真を図2に示す。被災後の空中写真には、国土地理院が提供している浸水範囲概況図から概略の浸水範囲境界線（写真中破線）を示した。

御伊勢浜海水浴場は、被災前は護岸前に数10mの砂浜、背後地にはマツの海岸林を有する弓なりの海岸であったが、今次津波で護岸が数100mに渡って倒壊・流失し、汀線が50～200m程度後退した。津波浸水高は、15～16m（東北地方太平洋沖地震津波合同調査グループによる）であり、被災前の護岸背後の地盤高は3～4m前後であったと考えられることから、約10m程度の深さで越流が発生したと考えられる。背後地は、海岸林と田圃と街道沿いの集落であり、浸水範囲内の海岸林・家屋はその多くが流出することとなった。

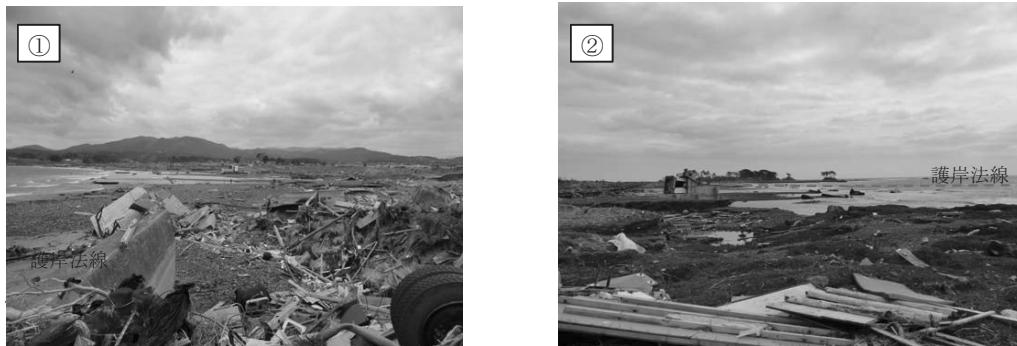
図2 現地状況写真 (2011年4月撮影)

図2に現地調査時の写真を示す。また、図1に写真の撮影方向を矢印で示す。写真①は対象海岸を東端より撮影したものである。護岸東端部を除き、その多くが流出しており、従来の護岸法線（写真中に破線で表示）より汀線が大きく後退している。写真②は背後地より海側を向いて撮影したものであるが、同様に汀線が大きく後退している様子がわかる。海岸部に島状に残っている物体は、破壊・流失した護岸の一部である。

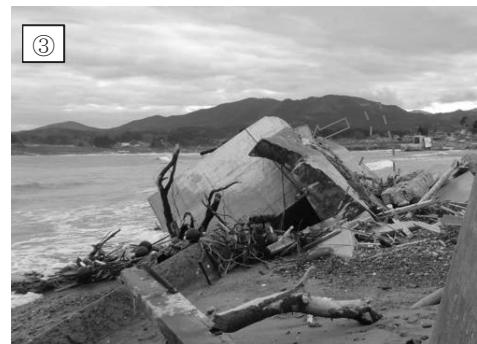
東北大学モデル (version1.0) による今次津波の再現計算を実施した結果、大規模な地形変化と護岸の倒壊が発生した汀線部の最大浸水深は約 15m にも達しており、護岸天端高 T.P.+4.5m と比較すると越流深は 10m にも達する。また、最大流速は、10m を超える強い流れが発生しており、この流れによる侵食および流体力により護岸は倒壊に至ったと考えられる。

破壊された護岸は海側に傾斜しており、また、流出した護岸についても汀線より海側に流出していることから、特に強い引き波により被災したと考えられる。ただし、津波は繰り返し作用することから、どの段階で被災に至ったかについては、さらに詳細に検討する必要がある。

図3 海側に傾斜した護岸 (2011年4月撮影)
