## 東北地方太平洋沖地震を受けた学校建物被害調査に基づく 既往の耐震診断の妥当性と問題点に関する考察

仙台高専専攻科生 鈴木敦詞      東北工業大学大学院生 畑中友

仙台高専 藤田智己      東北工業大学 船木尚己

仙台高専 飯藤將之      東北工業大学名誉教授 田中礼治

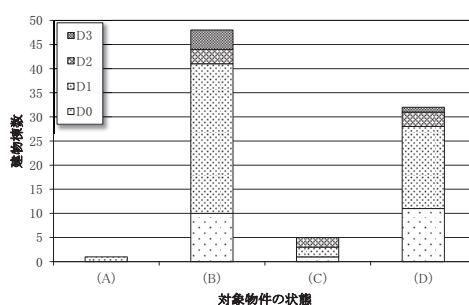
図 5 各ケースの DL の分布状況

本調査におけるDLの分布を図5に示す。今回の調査で(A)に該当するのは、陸前高田市に存する1校で、被害の程度はD1であった。ただし、既往の調査において、耐震改修を行っていない建物に甚大な構造被害が生じている事例があることが報告されており<sup>3)</sup>、その被害は(B)、(C)、(D)に比べて、大きなものであると推測される。(B)、(C)、(D)については、大部分がD0、D1に留まっており、耐震診断の評定として設定している $I_{s0} = 0.7$ が妥当なものであったことを示唆している。ただし、ごく少数であるがD3の被害も見られ、これは、基礎の形式、地盤や入力地震動の違いなどによるものと考えられる。なお、(D)においては、より詳細な検討を行うために、今後評定資料を入手して継続した調査を行う予定である。

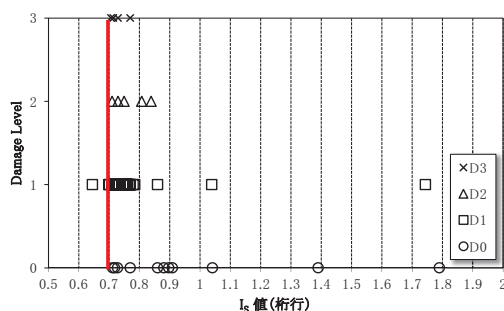
図 6  $I_s$  値(桁行)と DL の関係

次に、(A)、(B)、(C)について、 $I_s$ 値および $C_{TU} \cdot S_D$ とDLの関係を図6から図9に示す。図6より、 $I_s$ 値とDLに負の相関は顕著でなく、 $I_s$ 値を増加させることによって、倒壊などの被害は免れる一方、その被害程度の低減には繋がらないことが分かる。図6において、D2、D3となった建物は、54棟中7棟であった。それはいずれも $I_s$ 値が0.7を満たしており、被害を増大させた別の要因が存在すると考えられる。

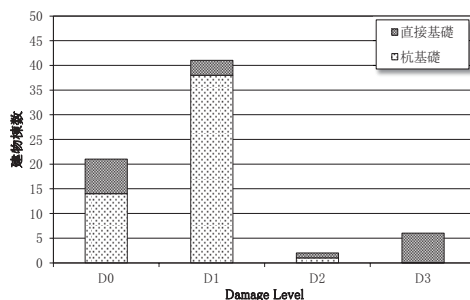
図10 基礎形式によるDLの分類

D2、D3となった学校建物の大部分では、基礎形式が直接基礎であったことから、基礎の違いに着目し、基礎形式を直接基礎と杭基礎に大きく分け、DLの分布を整理したものを図10に示す。なお、基礎形式のデータがないものに関しては除外したため、全体の建物棟数は70棟となっている。図10より、杭基礎の建物は被害の程度が小さく、直接基礎の建物は被害のばらつきが大きいことが分かる。直接基礎について、地盤沈下が少ない敷地の建物については、D0やD1に留まっていた一方、地盤沈下が大きい敷地の建物は被害が大きい傾向があることが調査の中で確認されている。学校によっては、エキスパンションジョイント(EJ)が最大で10cm程度ずれたものも見られ、周辺地盤および基礎の形式を詳細に検討し、耐震診断・耐震改修に活かしていく必要があると考えられる。

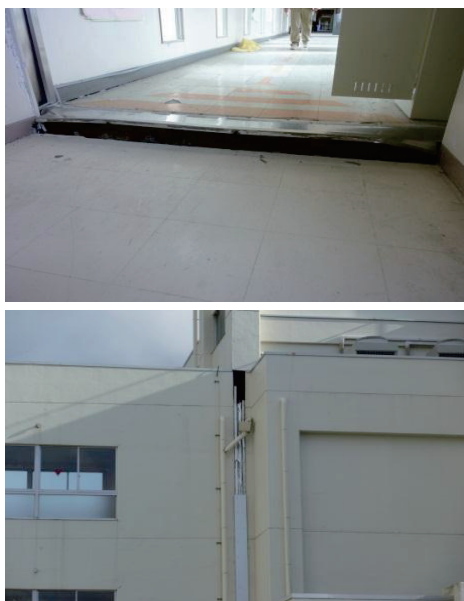
図11 直接基礎の建物のEJのずれ

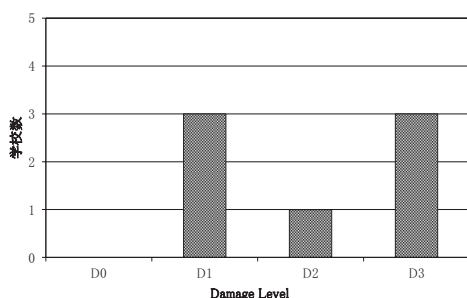
図 12 使用不可能建物の DL の分布状況

使用不可能となっていた学校、校舎はそれぞれ 7 校、12 棟存在し、その全てが耐震改修されていた。使用不可能と判断された建物の DL の分布状況を図 12 に示す。その内、学校としての被害は D1 のものも多く、構造上問題が無くても、使用不可能と判断された他の理由が存在すると考えられる。学校関係者とのヒアリングなどをまとめると、その理由として、1)建物周辺の地盤の沈下、2)照明などの建築設備の被害、3)建物使用者の人命に対する配慮、が挙げられる。特に 3)については、児童・生徒の安全

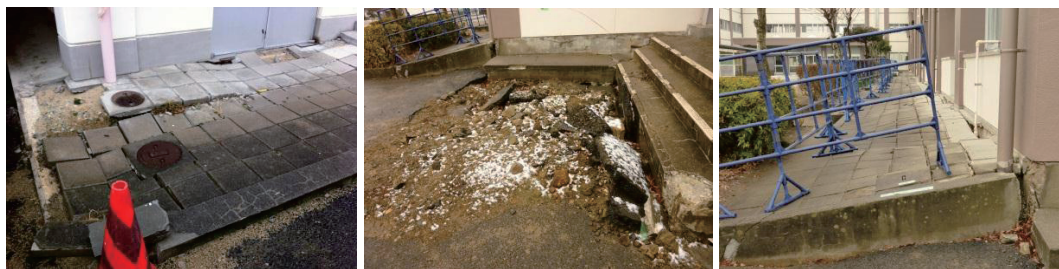
図 13 使用不可能となった建物の地盤沈下

を最優先する学校特有の事情によるものであると考えられる。使用不可能となった建物の、上記判断事由に該当する写真を図 13、図 14、図 15 に示す。学校建物は多くの児童・生徒が地震後も継続して授業が行われなければならない場所であるため、建物の耐震性のみならず、設備機器、非構造部材および周辺地盤などの条件を考慮した、きめ細やかな耐震診断・耐震改修が必要であるといえる。

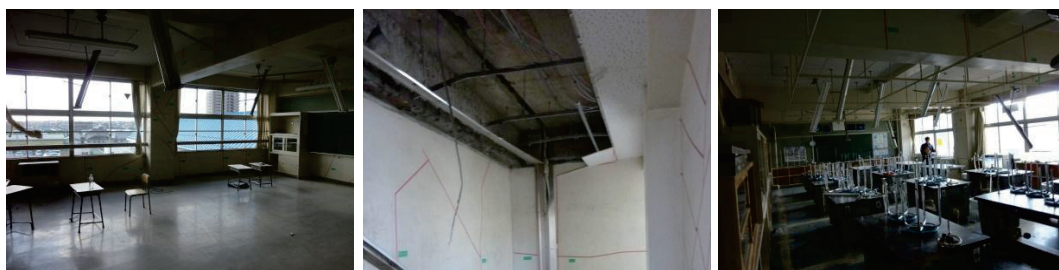
図 14 使用不可能となった建物の建築設備の被害

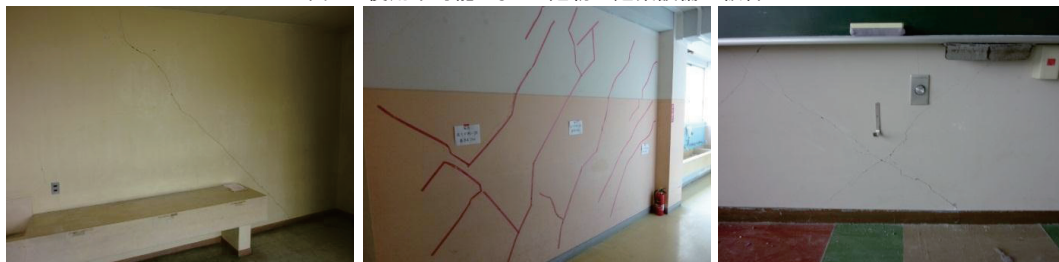
図 15 使用不可能となった建物の使用者に心理的抵抗を与えるひび割れ
