## 東北地方太平洋沖地震で被災した鉄骨置屋根構造の被害調査 および常時微動測定結果

東北工業大学大学院生 畑中 友 東北工業大学准教授 船木尚己  
仙台高専助教 藤田智己 東北工業大学名誉教授 田中礼治  
東北大名譽教授 柴田明徳

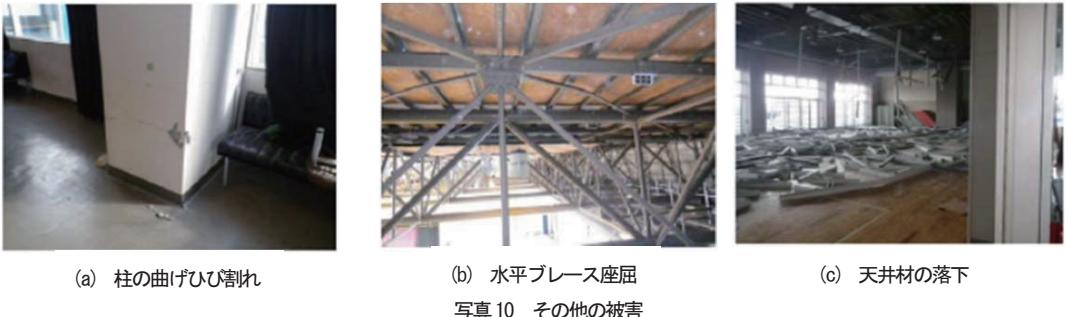
この他の被害として、片持ち柱の損傷、屋根面の水平プレースの座屈、天井材の落下が確認された。片持ち柱の損傷は、アリーナ周辺のRC柱全般に生じていたが、特に写真10(a)に示すように、妻面の11通りの柱脚

で大きな曲げひび割れが見られた。写真 10(b)に示すような屋根面の水平プレースの座屈は屋根面全体に点在していた。使用部材は、19φ と 22φ の丸鋼と L-75×75×6 と L-65×65×6 の山型鋼である。

(a) 柱の曲げひび割れ

(b) 水平プレース座屈

(c) 天井材の落下

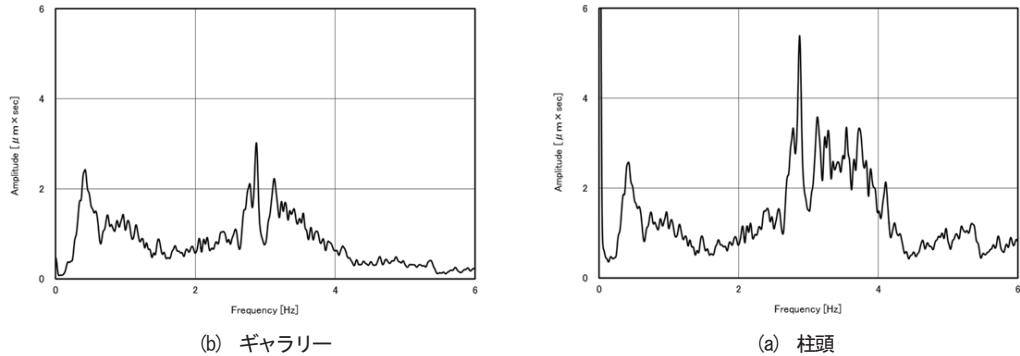
図 2 フーリエスペクトル (改修前)

測定記録から求めたフーリエスペクトルを求めた。フーリエスペクトルは、5 分間の測定記録の中から、比較的安定した波形記録を複数個のフレームに分割し、それぞれの平均を相加平均して算出した。得られた結果から、改修前後のフーリエスペクトルを図 2、3 に示す。これらの結果より、ギャラリーと柱頭における固有振動数はほぼ等しい結果となった。また、改修前後で固有振動数はほぼ同じ値を示した。改修後のフーリエスペクトルで、約 1.3Hz 付近にやや長周期成分が卓越する点が見られるが、これは、測定時に、風速 10m 前後

の北風が吹いていたことが原因と考えられる。

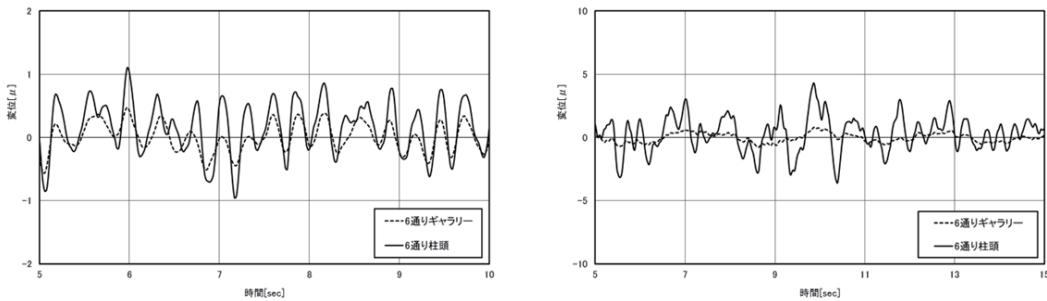
図 4 応答変位時刻歴波形（左：改修前、右：改修後）

ギャラリーと柱頭の変位量の差、および建物全体の応答挙動の様子を改修前後で比較するため、メイントラス方向（NS 方向）で測定した各通りの応答変位時刻歴波形を図 4 に示す。さらに、測定で得られた変位の時刻歴記録から、各階の振幅レベルを調べた。その結果を図 5 に示す。図は、測地記録から求めた平均的な変位振幅を、1 階アリーナ部の変位振幅で基準化したものである。これらの結果、測定時の気象条件の違いから、改修前後での比較はできないが、いずれも柱頭部の変位が大きくなる傾向を示した。特に、改修後の柱頭部の変位が大きくなっているが、これは測定時に吹いた強風によって屋根面が大きく振られたものと考えられる。これらのことから、地震時も柱頭部の変位が増大し、それにより柱頭部に大きな回転が強制されたことで、前述のような接合部の被害が発生したものと想定される。
