津波戻り流れによる砂浜海岸の決壊*

東北大学大学院工学研究科土木工学専攻
東北大学災害科学国際研究所
東北大学災害科学国際研究所

田中 仁
真野 明
有働恵子

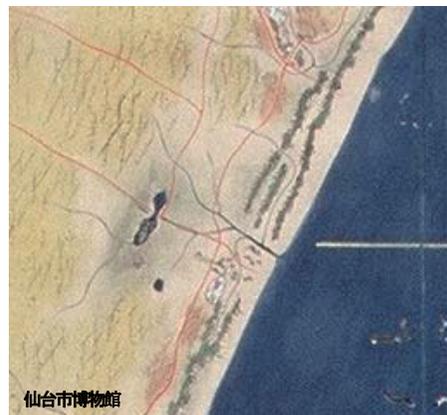
図-4 御分領中海岸筋村々里数等調並海岸図 (荒浜付近、部分、仙台市博物館)

図-3には現在の地形図を表す。一方、図-4は、図-2に示した古地図のうち、荒浜地区を拡大したものである。古地図にも「荒浜」との集落名が確認される。荒浜の北側において海に注ぐ小河川は「赤渋堀」と呼ばれ、後述する明治16年に作成された地図にもそれが示されている⁶⁾。現在、このような河口は存在せず仙台台平野の低平地から集水された排水は貞山堀に合流した後に名取川河口より仙台湾に注いでいる。田中ら⁵⁾は、古地図の使用により現在では見られない往時の地形情報が得られることを指摘している。

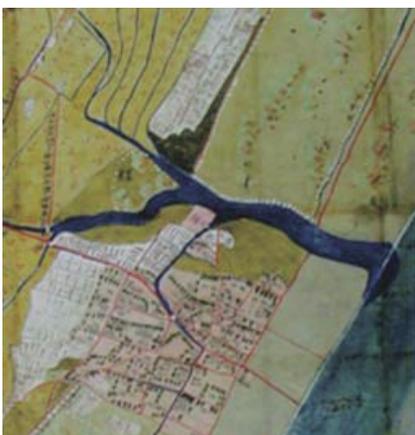
図-5 宮城郡国分荒浜全図 (部分、宮城県公文書館)

図-5は1820年代に作成された宮城郡国分荒浜全図を示す。なお、同図はTanaka et al.²⁾の論文にも引用されている。基本的な地形は図-4と同様であるが、より詳細な流路の位置を読み取ることが出来る。

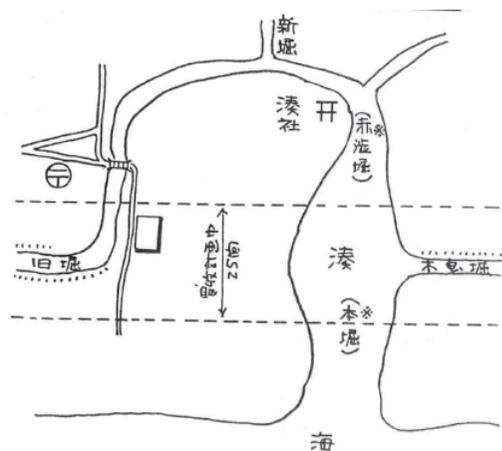
図-6 赤渋堀⁶⁾

図-6は遠藤⁶⁾の著書に示されている明治十六年起県営貞山堀改修用地質収計計画図である。明治初めに新堀が掘られた後も、このような局所的な貞山運河の改修が行われたことを示している。この改修により、そ

れまで赤渋堀から海域に排水されていた水は、貞山運河を通じて名取川に流れることとなった。図-6を図-5と比べると、湾曲する水路の形状や、流れ込む水路や道路の位置などが極めて良好に一致しており、当時の新堀の位置と現在の貞山堀との関係を明確に理解することが可能である。

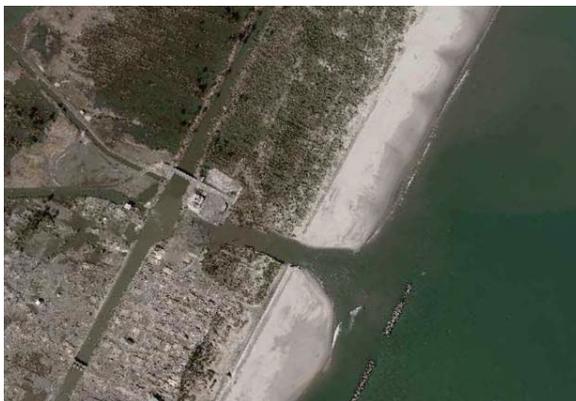
図-7 荒浜海岸の砂浜決壊 (2011年3月13日, 国土地理院)

図-7は津波の発生直後に国土地理院により撮影された空中写真であり、図-4、図-5、図-6に見られる旧川跡において砂浜の決壊が見られている。

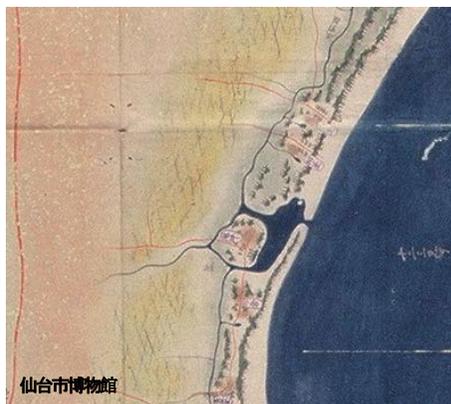
図-9 御分領中海岸筋村々里数等調並海岸図 (赤井江付近, 部分, 仙台市博物館)

図-8には赤井江付近を示す最新の国土地理院地形図を示す。また、図-9は、図-2に示した古地図のうち、赤井江付近を拡大したものである。古地図には藤曾根の集落が描かれ、東側は赤井江の水域に接していた。その後、その水域は干拓され、現在は県南浄化センターとなっている(図-8参照)。図-10に示す国土地理院の空中写真(1947年10月2日)において、県南浄化センター建設前の状況が明かである。田中ら⁵⁾が指

摘するとおり，**図-9**に示した御分領中海岸筋村々里数等調並海岸図に描かれた地形は，海岸線の位置などの議論を行うには十分の精度を有していないが，少なくとも当時，赤井江が開口して海に連結していたことが確認される。なお，貞山運河事典⁷⁾によれば，1701年（元禄14年）に描かれた仙台領国絵図においても赤井江の開口が確認されるとの記述がある。そこで，仙台領国絵図を入手し，**図-11**にそれを示した。描かれた地形は現実のものに比べて大きくデフォルメされたものではあるものの，赤井江や名取川の開口部や貞山運河（木曳堀）の存在が明らかに認められる。**図-9**，**図-11**のいずれにおいても右岸河口砂州の発達が見られ，当該沿岸における沿岸漂砂の卓越方向に対応した地形であることが確認される。

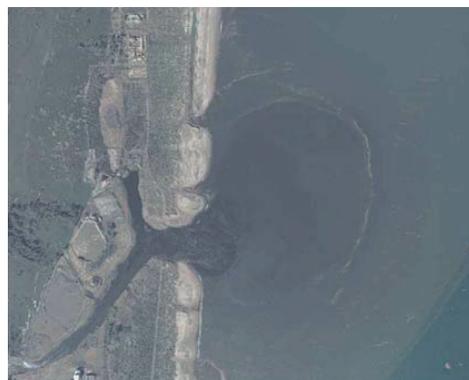
図-12 赤井江地先の砂浜決壊（2011年3月13日，国土地理院）

図-12は赤井江地先における津波後の地形を表している。明らかに，以前の河道の位置において砂丘が決壊していることが分かる。この様に，旧川箇所は戻り流れの集中を生みやすい箇所であり，戻り流れの適切な処理の機能を評価することにより，津波防災・減災計画に位置づけることが期待される。

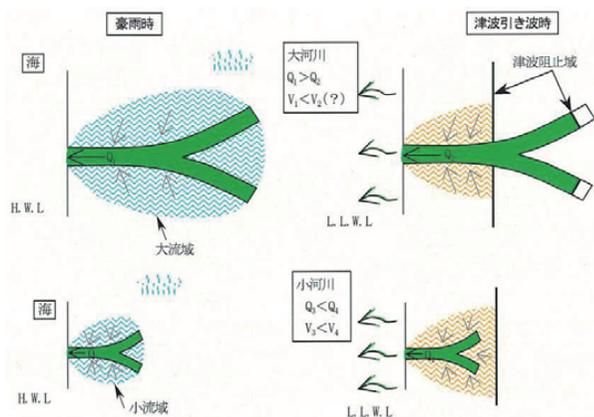
図一 13 大川・小河川における洪水時および津波時の流速・流量の相違⁸⁾

図-13は大河川と小河川における豪雨時と津波時の流量・流速の比較概念図を示している⁸⁾。大河川では集水面積が広く，河川流量も大きく，それに呼応して河口河積も大きい。小河川はそれと逆の関係にある。そのため，小河川では大規模津波発生時に流下能力を超える津波の戻り流量が発生する可能性が高い。石野ら⁸⁾は2004年インド洋大津波により被災を受けた橋梁調査を行い，津波時に大河川の橋梁の被害は少なく，小河川ほど橋梁被害が多くなることを報告し，その機構を上述のような洪水流下能力と津波戻り流れの大小関係に

より説明している。今後、低平地に位置する小河川・水路・運河などに津波時の排水効果を期待するためには、より高頻度で発生する洪水時の流下能力と低頻度ではあるものの大規模な津波引き波時の流量について定量的な評価が必要である。
