2013年9月2日に埼玉県などで発生した竜巻による建物被害

東北大学大学院工学研究科 高橋麻衣, 金南昔, 飯田有未, 植松康

* Building damage due to the Tornado in Saitama, Chiba and Ibaraki Prefectures on September 2, 2013

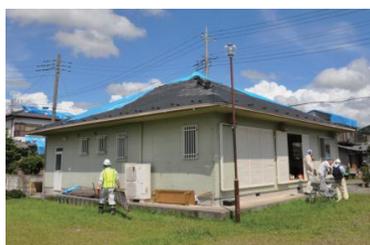
また自治会館(写真10)では屋根材が剥離したことによって、天井面が持ち上げられてしまった(写真11-12)。発災時に建物内にいた人の話によると、天井面が一度浮き上がり、元の所に戻ったということである。このように屋根の破損はそれだけに止まらず、建物内部の二次部材の破壊や破損の原因になる。

写真10 自治会館の外観

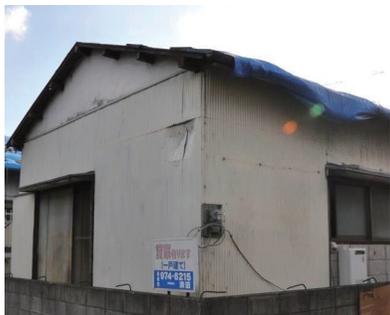
写真13のように飛来物によって外壁が破損する例が多く見られた。この例は、過去の竜巻災害調査報告書⁵⁾、⁶⁾でも指摘されており、竜巻被害の特徴ともいえる。また、写真14、15のように、外壁面全体には飛来物の痕跡は見られないが、外壁材が一部剥離する例も見られた。これは突風時に壁面に作用する局部風圧(負圧)が原因とみられ、特に壁面隅角部や端部に多く

写真 13 飛来物による損傷

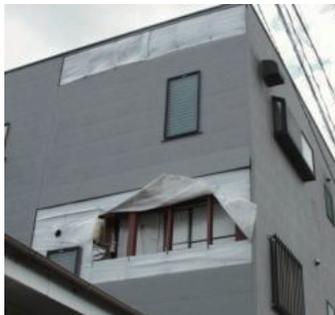
見られた。台風時と同様、竜巻の風によっても壁面隅角部や端部と大きな局部風圧が作用することを示している。写真 15 に示す、ラスモルタル壁では、壁面中央部で剥離しているが、これは外力ではなく耐力の問題であると考えられる。

写真 14 外壁材の剥離
(窯業系サイディング)

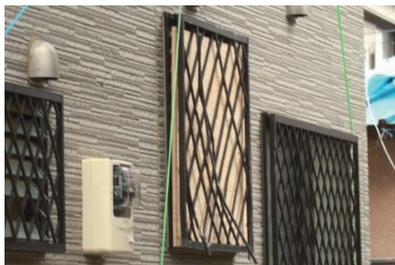
窓ガラスにおいても、飛来物や局部風圧によって破損する被害が多く見られた。飛来物によって窓ガラスが割れて室内に飛び散り、それが人的被害の原因となる。したがって、開口部を飛来物から防御することは人的被害を低減させるためにも非常に重要である。写真 16 は格子付き窓の被害例である。このように、格子の耐力が不足したため、飛来物によって格子と窓が共に破損してしまった。写真 17 は、小さな飛来物が格子の間をすり抜け、窓ガラスを破損させた例である。一方、写真 18 のように発災時には雨戸を閉めていたために、雨戸は多少の損傷を受けたが、窓ガラスには被害が生じなかった例も多い。したがって、飛来物からの開口部の防御という観点からは、格子よりも雨戸やシャッターの方が有効であるといえる。

写真 16 格子窓の被害①

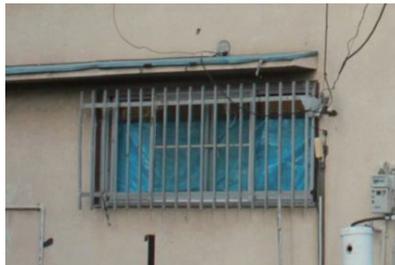
写真 17 格子窓の被害②

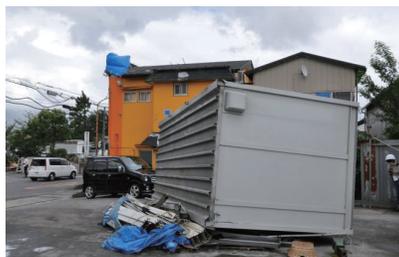
写真 22 は、写真 3 に示した剣道場と同様、コンテナが転倒した例である。竜巻の場合には風力に加えて吸い上げ力も作用するため、コンテナのように軽い構造物では簡単に転倒したり舞い上がったりする。

写真 22 コンテナの倒壊

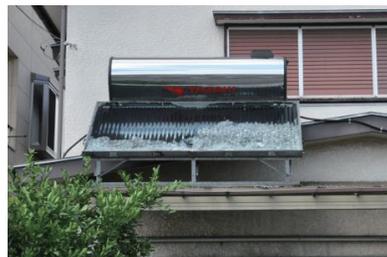
また、屋根上に取り付けられた温水パネルにも被害が見られた。写真 23 のように、屋根とともに温水パネルが破損してしまった例や写真 24 のように温水パネルのガラス面が飛来物によって破損する例も見られた。

写真 24 温水パネルの被害②

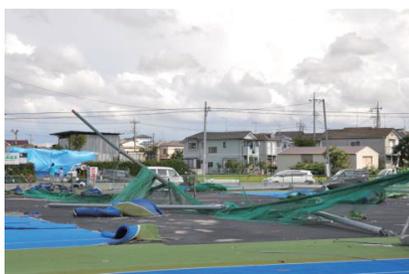
野外テニスコートではコート 4 面分の人工芝が貼られていたが、竜巻による吸い上げ力によって、その 7 割近くが剥離してしまった(写真 25)。また、ネットを固定するための高さ 4m の支柱には十分に配筋がされていたにも関わらず、傾斜・折損していた(写真 26,27)。ネットは充実率が小さいため、大きな風力は作用しないと考えられがちであるが、実際には支柱を倒壊させる程の力が竜巻時には作用する。

写真 25 人工芝の剥離

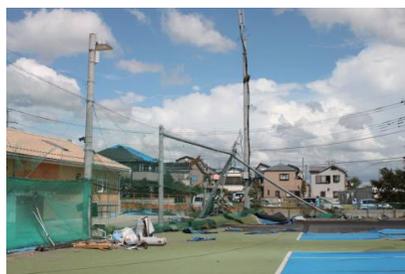
写真 26 支柱の傾斜
