2011年東北地方太平洋沖地震による国道の被災データに基づく橋梁のフラジリティー評価

日本大学工学部土木工学科 中村 晋, 川前 俊也, 佐々木 聰

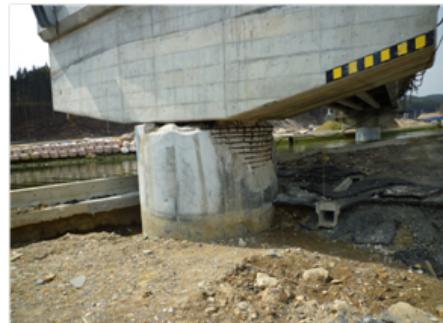
岩手県、宮城県及び福島県に位置する国道のうち被災した橋梁は960¹⁾にも及び、その位置を図-1に赤の点で示す。そのうち津波の被害を受けた橋梁は141橋あり、写真-1に示した国道45号の歌津大橋のように橋脚が圧壊するなどの甚大な被害が発生した。

写真-1 津波により橋脚が圧壊した歌津大橋

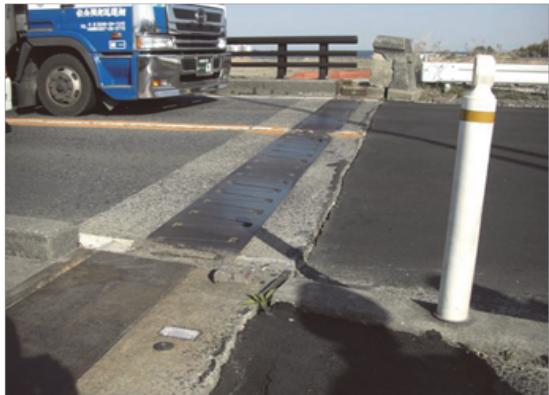
写真-1 鮫川橋(福島県、国道6号線)
の橋台背面地盤で生じた段差

ここでは 960 橋のうち津波による被害を除く 819 橋を検討の対象とした。まず、橋梁の被災部位に応じた被災件数の比較を図-2 に示す。図より、橋台背面の地盤沈下による段差などの被災件数が最も多い。その一例として、福島県の国道 6 号線に位置する鮫川橋で生じた段差を写真-2 に示す。次いで支承の被災が多く発生している。支承の被害には BP 支承、ゴム支承、鋳鉄支承といった種類によらず、いずれも被災している。鋳鉄支承の被災事例として、福島県の国道 4 号線に位置する稻迦堂川橋の支承の破断事例を写真-3 に示す。一方、橋脚や橋台の被災件数が 6 橋と少ないのも特徴と言える。ここでは、橋台背面地盤と支承の被害に着目して、構造的な特性や地震動強さとの関係について関係について分析するとともに、それらの被災確率と地震動強さとの関係についても評価を行う。

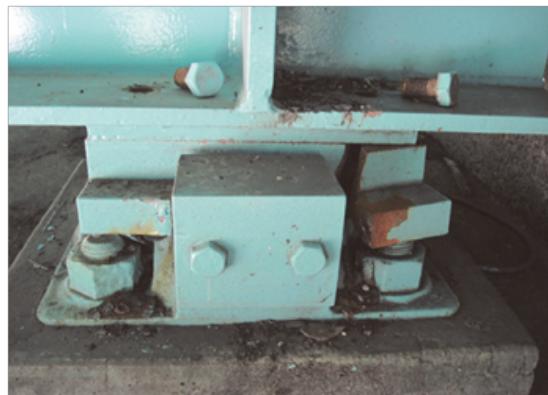
写真-2 稲迦堂川橋(福島県、国道4号線)
で生じた支承の破断
