三沢海岸における侵食対策と地形変動特性

八戸工業大学工学部土木建築工学科 齊藤 知来、佐々木 幹夫

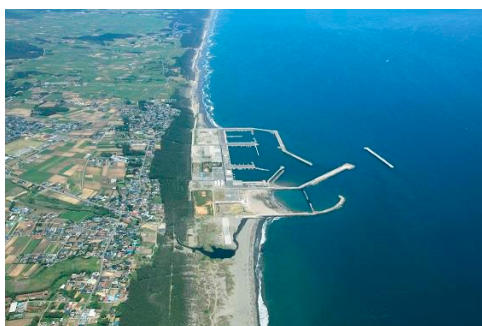
写真2 三沢漁港の南北の海岸

状況を示したもので、写真下側が漁港の南、上部が漁港の北を示しており、漁港の南海浜は堆積により広い砂幅となっているが北側は砂浜が消失し、狭い海浜となっている。写真3、4、5、6、および7はヘッドランド工B1～B10HL海岸、B5～B11HL海岸、B7～B13HL海岸、B10～高瀬川放水路、B12～高瀬川放水路までの海岸を示している。写真に示されているようにヘッドランド工の北側は三沢漁港北側海浜のように侵食されていない。漂砂卓越方向は南から北であり、ヘッドランド堤長200mがこの海岸において釣り合いのと

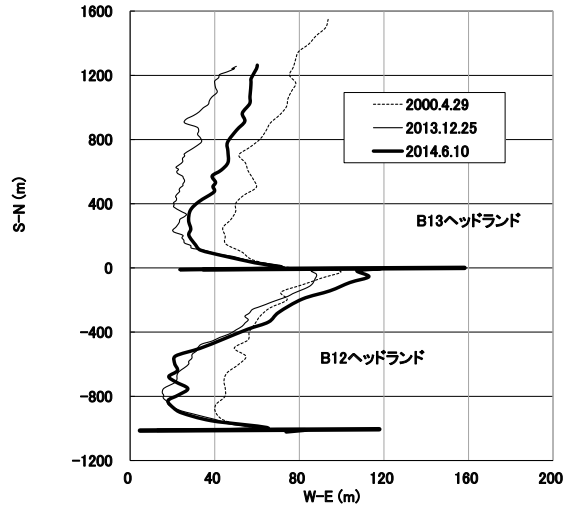
図4は2000年4月29日から2014年6月10日における汀線位置を示す。図において点線は2000年4月29日の汀線位置を示し、細線は2013年12月25日の汀線で、太線は2014年6月10日の汀線を示している。図より太線がB12HLからB13HL海岸において、2013年12月25日汀線より前進しているが、2000年4月29日汀線に比べると南側で後退、北側で前進している。しかし、汀線形状は円弧状を示し、この海岸でも海岸の安定化が進んでいると考えられる。一方、B13HL以北の海岸では、2000年4月より汀線が後退しているものの2013年12月より前進している。この海岸でも一方的な汀線後退の地形変動とはなっていない。

図4 地形変動特性 2000年4月29日から2014年6月10日における汀線位置

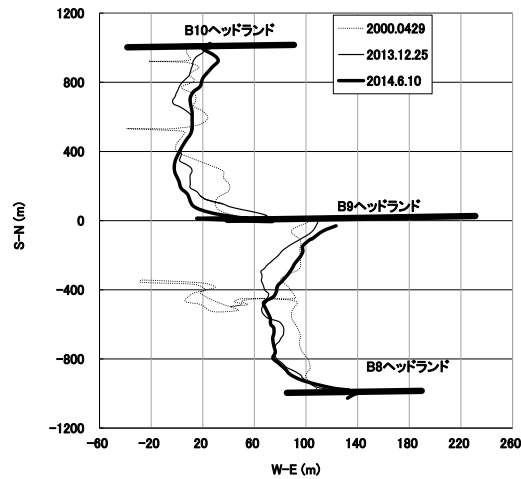
図5も2000年4月29日から2014年6月10日のB8HLからB10HLの汀線位置を示している。点線は2000年4月29日を示し、細線は2013年12月25日汀線で、太線は2014年6月10日の汀線である。図よりB8HL～B9HL海岸の南側は後退しているが北側はやや前進している。

B9HL～B10HL海岸も南側は後退しているが北側は前進している。

図5 地形変動特性 B8HLからB10HL海岸の汀線変化

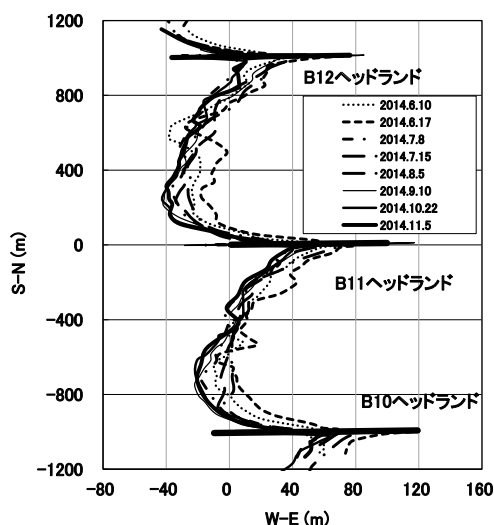
図6は2014年における6月10日から11月5日までのB10HL～B12HL海岸の汀線位置を示している。最も前進しているのは、6月17日の汀線であり、後退しているのは、11月5日の汀線となっており、他の月はこれら二つの汀線の中に位置している。ヘッドランド北側直後においては、汀線の前進が見られ、一方向的に沿岸漂砂による地形変動とはなっていない。汀線形状はヘッドランドの近くが前進、ヘッドランド間中央部で相対的に後退している形状となっており、その形は円弧に近くなっている。この形状は海岸がヘッドランドにより安定してきていることを示している。

図6 地形変動特性 2014年6月10日から11月5日における汀線位置

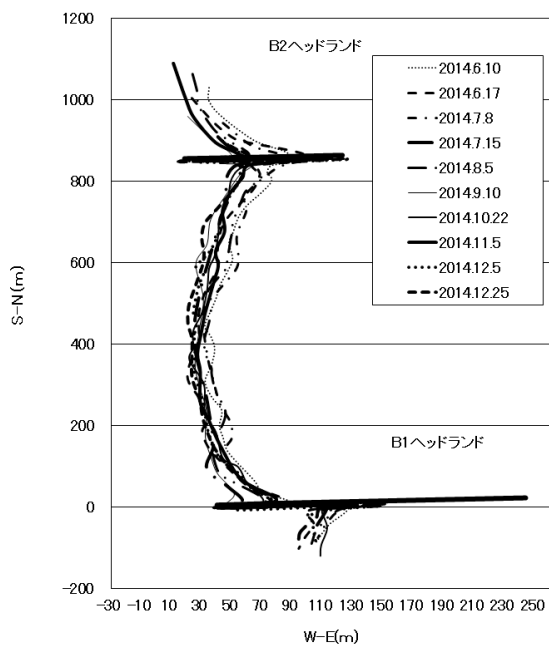
図7 B1～B2HL海岸2014年汀線変動

図7に2014年4月から12月までの各月の汀線位置を示した。B1ヘッドランドは最初に建設されたヘッドランド工であり、この個所の海岸侵食が対策開始当時最も深刻であり、対策が急がれていた。三沢漁港の影響が激しく、500mの砂幅も急速に消失し、コンクリートブロックが海岸全体に置かれようとしていた。海岸の侵食は激しく進んでいた。この海岸侵食もヘッドランド工の設置により止まり、砂浜は復元してきている。汀線形状はきれいな円弧状を示しており、海浜の安定化が進んでいることを示している。この海岸には県農林課の事業で海岸護岸が設置されているが護岸の傾斜は緩く、ヘッドランドにより捕捉されている漂砂を砂浜に留めている。ここで設置されている傾斜以上に急にすると砂浜は消失するものと考えられる。この海岸の北側、B3～B4HL海岸には急傾斜で消波ブロックが置

かれており、反射波を生じさせ、底質を浮遊させ、ヘッドランド工により留められている漂砂を沖へ移動させており、ヘッドランド工の効果を消失させている。

結果、ヘッドランドの建設により、三沢海岸は安定してきていることを示すことができた。本研究により以下のことを明らかにできた。(1) 侵食は止まり、B3～B4HL海岸を除いたB1～B13HL海岸には地形変動の安定化が認められる。(2) B3～B4HL海岸が安定化しないのは汀線近傍に設置されている急傾斜をなす消波ブロックのためであり、緩傾斜の護岸堤防に設置しなおすことにより海浜の安定化が進むものと考えられる。(3) 侵食対策を早く実施した海岸には円弧状の汀線形状が形作られ、砂浜の安定化が進み、ヘッドランド工の効果が認められる。

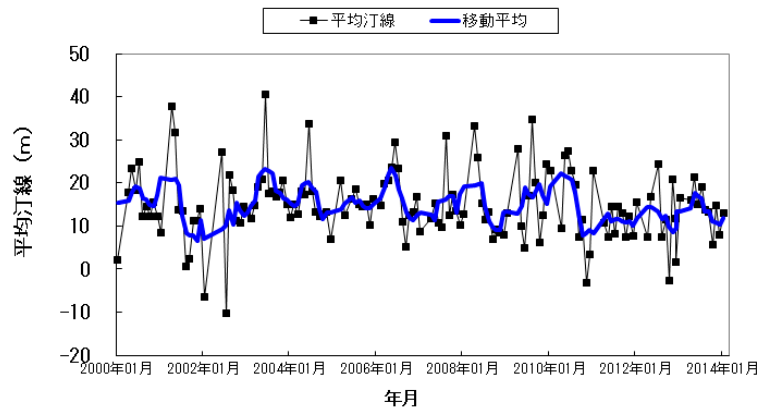
図8および9に平均汀線の位置を2000年1月～2014年1月の期間で示した。図より、汀線位置は月ごとに変動しているがB9～B10海岸は2000年、B8～B9海岸は2011年ころよりほぼ同位置の周りにあり、侵食はなく、安定してきているといえる。

図8 B9～B10HL海岸長期地形変動 2000年1月～2014年1月

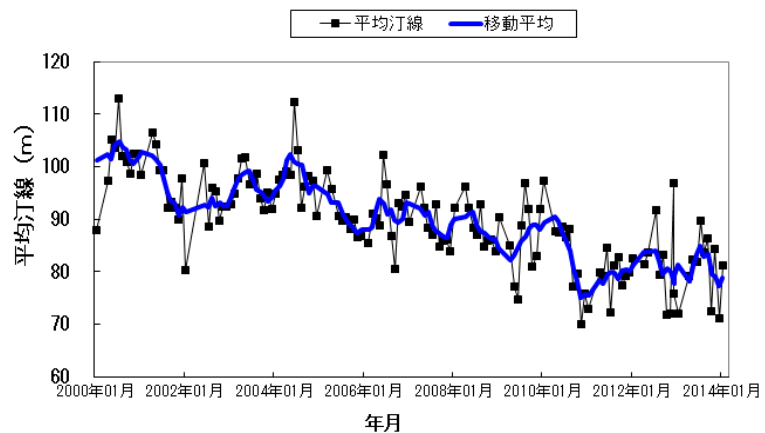
図9 B8～B9HL海岸長期地形変動 2000年1月～2014年1月
