## 2014年2月14～16日の大雪による構造物の被害\*

### －群馬県におけるカーポート並びに農業用ハウスの被害を中心として－

東北大大学 植松 康

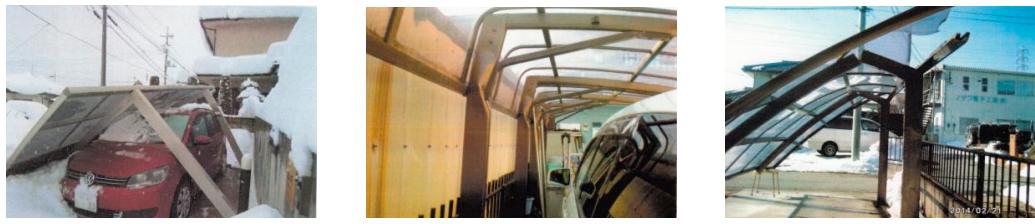
図 12 片側支持タイプのカーポートの被害例(写真提供 : 群馬県前橋市)

- (1)片側支持タイプ : ①基礎の回転, ②柱脚部の破断や塑性化, ③柱の局部座屈・塑性化・破断, ④柱・梁接合部の塑性化や破断, ⑤方材の座屈, ⑥吊り材の破断, ⑦梁端部の局部座屈・塑性化, ⑧梁継手の破断, ⑨補助柱の座屈
- (2)両側支持タイプ : ①梁の座屈・塑性化による屋根の反転, ②吊り材の破断, ③柱の局部座屈・塑性化
- (3)両タイプ共通 : ①屋根ふき材・二次部材の破損
