水害調査方法の標準化に向けて 一家屋被害分類*

呉 修一 東北大学災害科学国際研究所

本研究は、①水害調査法の標準化、②データベースの構築、③それらのマニュアル化と公開を行う。①では、調査項目として、痕跡水深・水位、家屋被害、堤防被害、の3つを主な対象とし、従来の調査方法や調査項目を整理して問題点を浮き彫りにするとともに、必要情報の選定を行なう。②では、取得データを簡易に地図中に表示可能にするため、観測データに緯度経度や写真・動画データを含め表計算ソフト(Excel等)に取りまとめ、それをGoogle Earth等で閲覧できる形式とする。さらに、③調査方法やデータベース利用方法をマニュアル化し、インターネットでの公開を通じて、行政、民間、大学等の研究者・技術者の使用と調査結果の蓄積を促進する。本研究の有効性は、調査手法およびデータベースの標準フォーマットを提供する事で、様々な団体の多くの方が、効率的かつ有効な水害調査が実施可能となる事である。これにより、1) 個々の河川水害の直接的な比較が容易になる、2) 今後の防災関連河川整備事業の推進に向け実用的な情報が提供される、3) 新たな防災研究の発展(例えば、新たな数値計算モデルの検証や新たな水害リスク指標の構築など)に向け、有効なデータが整備される等の成果が期待される。上記の水害調査WGでは3項目について検討しているが、本論文では洪水氾濫に伴う家屋被害分類の標準化に着目して報告する。

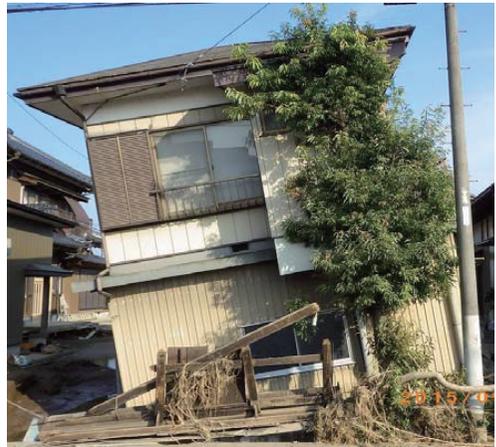
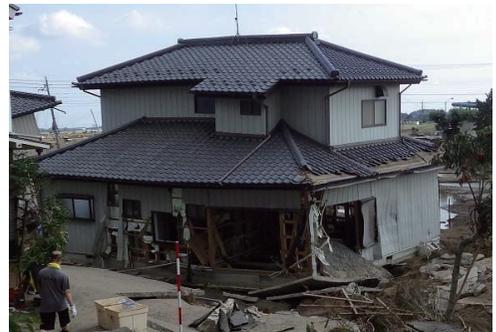
図-3 全壊の一例（大槻順朗撮影：2015年9月15日）

・概要：全壊は、家屋が氾濫水の抗力により非常に大きな損壊を受け大規模修繕なしに再居住が不可な状況である。外観の損害状況と浸水深の目安は以下となる。また、鬼怒川水害調査等で撮影された全壊例の写真を図-3に示す。

・損害状況：建物の傾斜。主要構造の破損。大規模修繕なしに再居住不可。

・浸水深の目安：1階天井までの浸水。

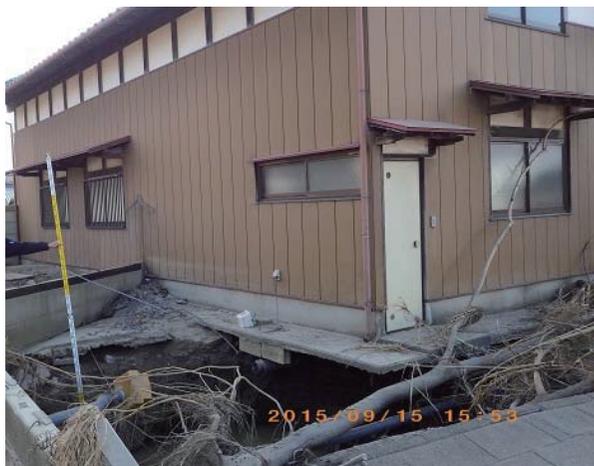
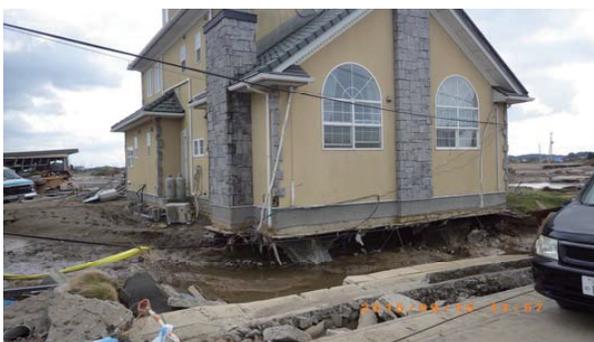
図-4 大規模半壊の一例（大槻順朗撮影：2015年9月15日）

・概要：大規模半壊は、家屋が氾濫水の抗力により大きな損壊（外観に穴等）を受ける、もしくは家屋周辺地盤に洗掘が確認されるような状況である。流失・全壊の恐れがあり垂直避難では生命の危険があったような状況である。外観の損害状況と浸水深の目安は以下となる。また、鬼怒川水害後に撮影された大規模半壊例の写真を図-4 に示す。図-4の一部に示されるように、家屋自体の被害は少ないが洗掘が大きく流失の危険が高かったと想定される場合は、本研究の分類では大規模半壊と分類される。

- ・損害状況：家屋周辺地盤に洗掘あり、もしくは外観に穴等の大きな損壊あり。修繕により居住可。
- ・浸水深の目安：床上1m以上の浸水。

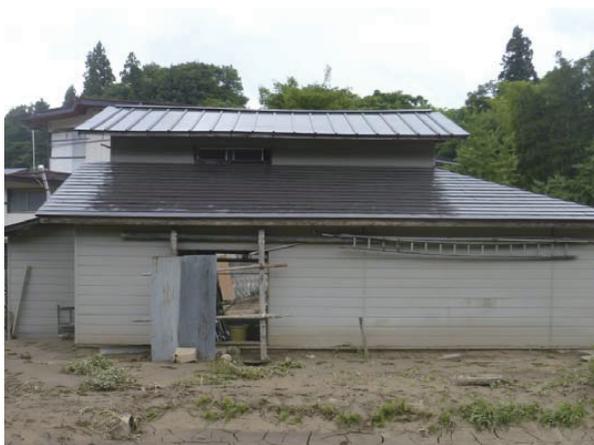
図-5 半壊の一例（呉修一撮影：2013年7月21日）

・概要：半壊は、家屋が氾濫水の抗力により小さな損壊（へこみや亀裂程度）を受けた状況である。床上浸水しているが流失・全壊の恐れはなく垂直避難の対応で十分であったような状況である。外観の損害状況と浸水深の目安は以下となる。また、山形水害調査で撮影された半壊例の写真を図-5 に示す。

- ・損害状況：家屋周辺地盤に大きな洗掘の形跡なし。外観にへこみや亀裂程度の小さな損壊。修繕なしで居住可。
- ・浸水深の目安：床上1m未満の浸水
