2017年7月秋田豪雨による雄物川の洪水氾濫について*

秋田大学 松富英夫 今野史子

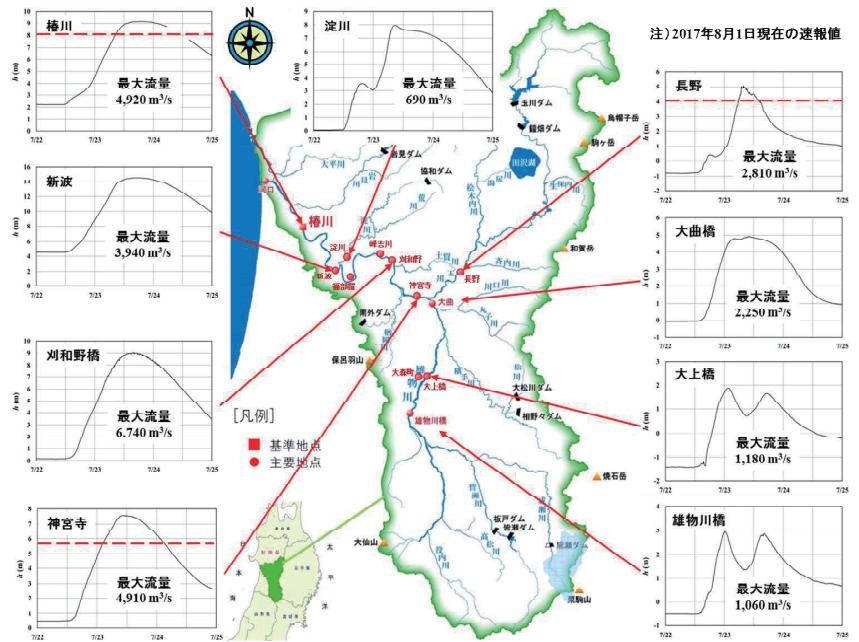
図-3に本豪雨による主要地点における水位hのハイドログラフを示す。雄物川橋(本川)、大上橋(本川)、長野(支川)や淀川(支川)地点のような本川上流や支川ではそれらの上流におけるハイエトグラフを反映したハイドログラフとなっている。しかし、大曲地点から下流の本川では2ピーク型のパターンが消えている。

本川沿いの神宮寺や椿川地点で1日程度氾濫危険水位(図中の赤破線)を超えた。本豪雨による大規模な溢水氾濫はまさにこの区間の無堤部で発生し、刈和野橋地点の最大流量6,740 m³/s(≒河川整備計画における椿川の配分流量6,800 m³/s)が新波では3,940 m³/sに激減している。

図-3 雄物川流域とその主要地点における今回降水のハイドログラフ（国交省の流域図²と国交省・秋田県の水位データ¹⁾を利用）

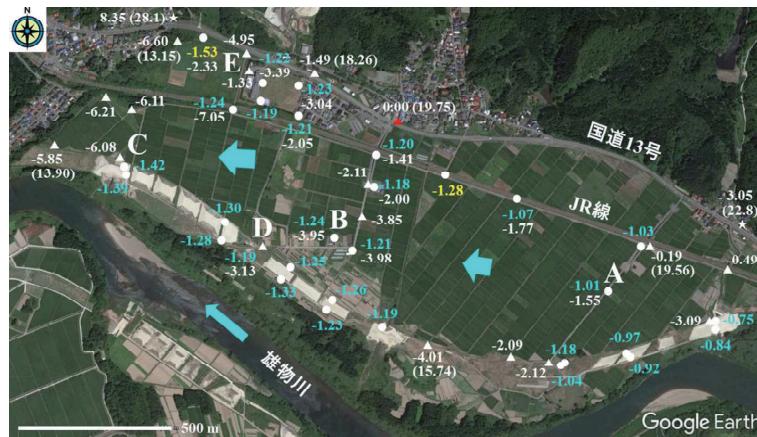
図-4に本氾濫域における最大浸水痕跡水位（白○地点）と地盤高（白△や赤▲地点）の調査結果を示す。数値は水色が最大浸水痕跡水位で、白色が地盤高である。白○地点において両色の数値が示されていれば、浸水深が評価できる。黄色数値は氾濫域際に堆積した漂流ゴミ（枯草）上端や植生上の浸水痕跡を最大浸水痕跡水位としたもので、低めである。これらの水位や地盤高は国道13号沿いの一等水準点（白☆地点、TP 22.8 m）と対応づけられている。本氾濫域では国道13号のTP 18.26 m地点を含む約210 m区間が冠水し、交通が渋滞した。

本氾濫域におけるA-B間の水面勾配と地面勾配は各々 $(1.24-1.01)/920 \approx 1/4,000$ と $(3.95-1.55)/920 \approx 1/380$ で、B-C間は各々 $(1.42-1.24)/740 \approx 1/4,100$ と $(6.08-3.95)/740 \approx 1/350$ である。水面形は下流の水面勾配が緩いM₁曲線である。定常等流と広矩形を仮定し、マンニングの粗度係数を0.04とすれば、B点近傍の浸水深 $3.98-1.21=2.77$ m、D点の浸水深 $3.13-1.19=1.94$ mに対する最大浸水位時の氾濫流速は各々0.78 m/sと0.61 m/sと評価される。ここで、B点近傍の勾配は1/4,000、D点の勾配は1/4,100を採用している。フルード数は各々0.15、0.14と評価される。

一方、B点近傍とD点にある窓なしの農業用倉庫（幅3.8 m×奥行6.5 mと3.4 m×4.8 m）の前背面における浸水痕跡水位差⁹⁾は各々0.048 mと0.031 mであった。したがって、氾濫流速は、エネルギー損失を考えない場合はベルヌーイの定理から $\sqrt{(19.6 \times 0.048)} \approx 0.97$ m/sと $\sqrt{(19.6 \times 0.031)} \approx 0.78$ m/s、障害物がない平坦地の氾濫流と考えて流速係数を0.6（フルード数が0.50～1.45の定常流や氾濫流の実験で得たもの）とすれば⁹⁾、 $0.6 \times 0.97 \approx 0.58$ m/sと $0.6 \times 0.78 \approx 0.47$ m/sと評価される。本氾濫域は湛水性の傾斜域で、障害物がない平坦地に比べて氾濫水深は大きく、氾濫流速は小さくなり、流速係数0.6は不適と考えられる。流速係数を0.8とすれば、氾濫流速は各々0.76 m/s、0.62 m/sとなり、マンニング式から評価したものとほぼ同じになる。以下、経験値として氾濫域の流速係数0.8を採用する。

図-4 大仙市峰吉川地区(雄物川右岸)における雄物川の溢水氾濫による最大浸水痕跡水位などの空間分布(Google Earthに加筆。赤▲地点を基準、白☆は一等水準点、△は推定氾濫方向、○内は標高、単位はm)。本地区で確認できた最大浸水深は5.81 m。

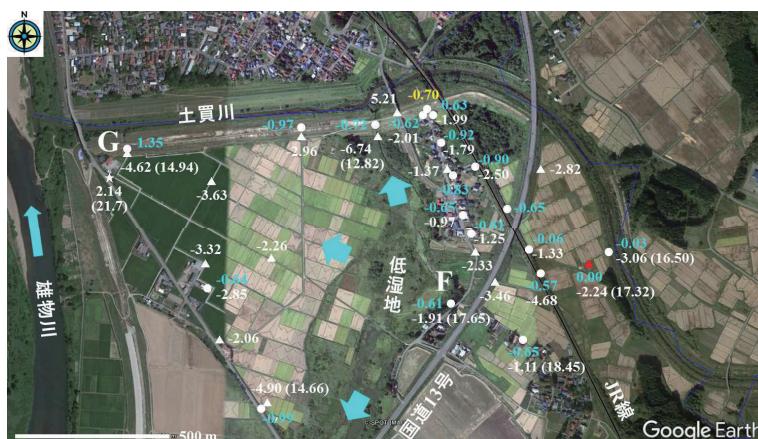
図-5に大仙市刈和野地区における最大浸水痕跡水位と地盤高の調査結果を示す。凡例は**図-4**と同じである。本氾濫域は湛水性で、内水と国道13号以東の雄物川右支川土買川からの外水による。TP 16.50 m地点の北100 mで左岸堤防裏法面の一部崩壊が認められたが、外水は越水である。F点西側すぐの南北方向に低湿地が広がっている。

本氾濫域におけるF-G間の水面勾配と地面勾配は各々 $(1.35-0.61)/1,190 \approx 1/1,610$ と $(4.62-1.91)/1,190 \approx 1/440$ である。本氾濫域は低湿地があるなど地形や流向が複雑である。したがって、氾濫流速は評価しないことにする。

図-5 大仙市刈和野地区における右支川土買川の外水と内水の氾濫による最大浸水痕跡水位などの空間分布（Google Earthに加筆。凡例は図-4と同じ）。本地区で確認できた最大浸水深は6.02 m。

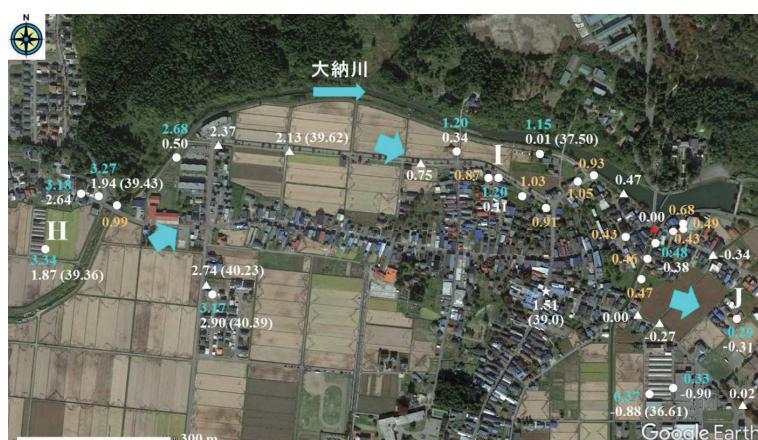
図-6に横手市大森町地区における最大浸水痕跡水位と地盤高の調査結果を示す。凡例は**図-4**と同じである。白○地点の橙色の数値は浸水深である。本氾濫域は内水と雄物川の左支川大納川からの外水による。この地区的河川断面は単断面で、堤防の決壊は認められなかった。

本氾濫域におけるH-I間の水面勾配は $(3.34-1.20)/915 \approx 1/430$ 、I-J間は $(1.20-0.29)/544 \approx 1/600$ である。H-J間の地面勾配は $(1.87+0.31)/1381 \approx 1/633$ である。流下するにつれて、水面勾配は緩く（M₁曲線）、浸水深が小さくなっている。水面勾配に比べて地面勾配が緩い。これは河川から越流した氾濫水が幅広に拡がったためである。

定常等流と広矩形を仮定し、マンニングの粗度係数を0.04とすれば、H-I間の平均浸水深 $(0.99+0.43+0.86+0.87)/4 \approx 0.79$ m、I-J間の平均浸水深 $(0.86+0.87+0.47+0.60)/4 \approx 0.70$ mに対する最大浸水位時の氾濫流速は各々1.03 m/sと0.81 m/sと評価される。ここで、H-I間の勾配は1/430、I-J間は1/600を採用している。フルード数は各々0.37、0.31と評価され、本氾濫域も湛水傾向を持った氾濫域と言えよう。

図-6 横手市大森町地区における左支川大納川の外水と内水の氾濫による最大浸水痕跡水位などの空間分布（Google Earthに加筆、一部を除き、凡例は図-4と同じ）。本地区で確認できた最大浸水深は218 m。

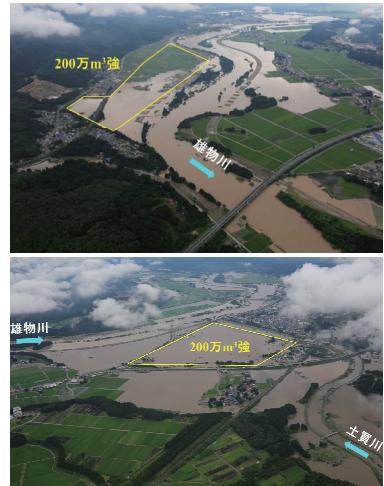
代表的な2つの氾濫域（峰吉川地区と刈和野地区）における最大浸水位時の氾濫面積A_tと貯留量V_tを概算してみる。**図-7**に7月24日撮影の2地区の斜め写真を示す¹⁾。**図-3**のハイドログラフから理解されるように、2地区は7月23日の16時前後に最大浸水位に達したと推定される。

峰吉川地区の氾濫面積と貯留量は、氾濫域は2つの長方形からなると仮定し、浸水深は測量結果に基づけば、

$$A = 2.17 \text{ km} \times 0.34 \text{ km} + 0.33 \text{ km} \times 0.19 \text{ km} \approx 0.80 \text{ km}^2$$

$$V_I = 2,170 \text{ m} \times 340 \text{ m} \times 2.4 \text{ m} + 330 \text{ m} \times 190 \text{ m} \times 4.8 \text{ m} = 2.1 \times 10^6 \text{ m}^3$$

刈和野地区の氾濫面積と貯留量は、氾濫域は台形と仮定し、浸水深は測量結果に基づけば、

$$A = 0.5 \times (1.33 \text{ km} + 0.57 \text{ km}) \times 0.86 \text{ km} \approx 0.82 \text{ km}^2$$

$$V_I = 0.5 \times (1,330 \text{ m} + 570 \text{ m}) \times 860 \text{ m} \times 2.5 \text{ m} \approx 2.0 \times 10^6 \text{ m}^3$$

図-7 大仙市峰吉川地区(上図)と刈和野地区(下図)における最大貯留量評価域(国交省提供写真に対象域を加筆)

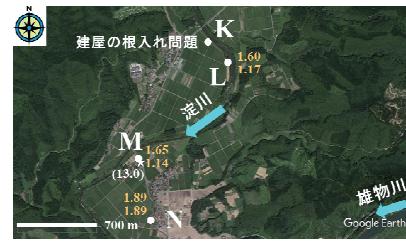
建物がないか(刈和野地区), 越流水の流勢が弱かった(大森町地区), 3)浸水深が大きいところに気密性の高い最近の住家がなかったことが考えられる。3)の例として, 図-4中のB点近傍の農業用倉庫や図-9に示す雄物川の右支川淀川(図-3参照)の中・下流域境界域(淀川地区)におけるN点の農業用倉庫(4.7 m×7.4 m)がある。N点の倉庫は浸水深が1.89 mに達したが, 気密性の問題と前背面における浸水痕跡水位差がなく, 最大浸水位時の倉庫周辺の氾濫水が淀んでいたため, 浸水被害に止まった。

図-9 大仙市淀川地区における最大浸水深の空間分布と被災した建屋位置 (Google Earthに加筆。凡例は図-6と同じ)

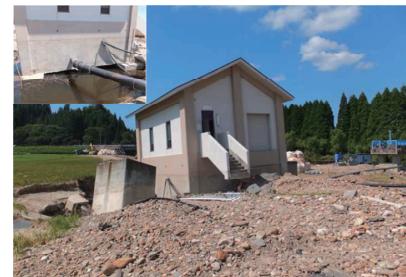
図-9に示す淀川地区のK点において2.3 m程根入れした揚排水機場のRC造建屋(7.9 m×8.6 m)が溢水した氾濫流による洗掘で傾斜し, 回転する被害を受けた。下流側から見た被災状況を図-10に示す。この建屋は道路橋の下流約140 m, 河川右岸法肩から約25 mのところに位置し, 建屋周りは舗装されていた。建屋の陸側は水田であるが, 泛濫水が大規模に湛水するような地形ではない。この建屋から川に沿って約250 m下流のL点に位置する簡易水道浄水場のRC造建屋(7.9 m×6.9 m)は洗掘被害を受けず, 建屋の前背面における浸水痕跡水位差は $1.60-1.17=0.43$ mであった。氾濫流速は流速係数を0.8とすれば $0.8 \times \sqrt{(19.6 \times 0.43)} \approx 2.3$ m/s, 著者らの前面浸水深を用いる評価式によれば $0.66 \times \sqrt{(9.8 \times 1.60)} \approx 2.6$ mと評価される。この浄水場建屋はそばの河畔林に守られており, 被災した揚排水機場建屋における氾濫流速は上流の橋の影響もあり, このものより大きいと推定される。今回の被災により, 揚排水機場建屋の根入れ深さの再検証が必要と思われる。

図-10 大仙市淀川地区の傾斜・回転した揚排水機場建屋
