平成29年7月秋田豪雨における 馬場目川洪水の再現と堤防被災について*

秋田大学理工学部

植木 洸太朗

秋田大学大学院理工学研究科 渡辺 一也

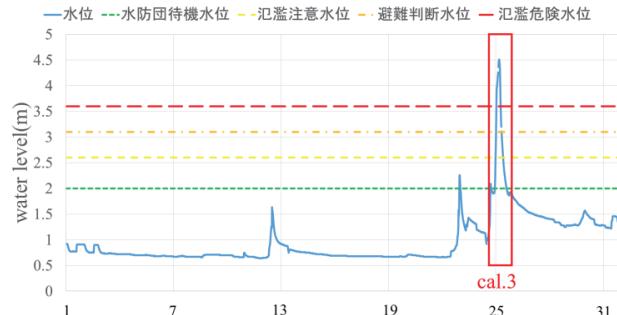
図-2 8月の水位データ

近年、降雨形態が変化しひら豪雨などの集中豪雨により浸水被害が多発する状況となっており¹⁾、河川の特性を常時把握しておく必要がある。2017年7月には、梅雨前線の影響によって全国的に記録的な大雨に見舞われ、特に秋田県では河川の氾濫や土砂災害による甚大な被害が発生した²⁾。秋田県内最大の二級河川である馬場目川³⁾においても、2017年の7、8月に発生した集中豪雨により、非常に高い水位が観測され、河川左岸の堤防に洗堀が生じた。このような被害を減らすためには、高頻度で精度の良いデータの蓄積が重要である。しかし、現状では二級河川では多くのデータを取得することは難しい。

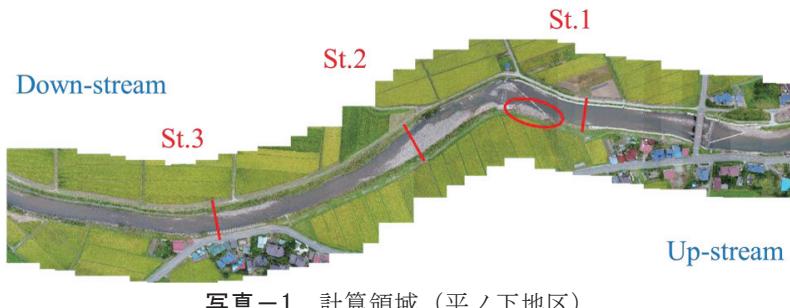
写真-1 計算領域 (平ノ下地区)

本研究の研究対象である馬場目川は、秋田県内最大の二級河川である。今回、数値計算を行った平ノ下地区は写真-1 に示す延長約 850m の領域である。

地形条件は、既往の研究を参考とした⁴⁾⁵⁾。全区間において、概ね川幅は 40m、堤防から河床までは 4m である。写真-1 中の丸で囲んだ箇所が被災した護岸の位置を表している。写真-2 は右岸から左岸側の堤防を撮影したもので、洗堀された護岸の状況を示している。また、図中の矢印は流れ方向を示している。写真-1 中の St.1~3 は 11 月 6 日に測量を行った測線を示している。

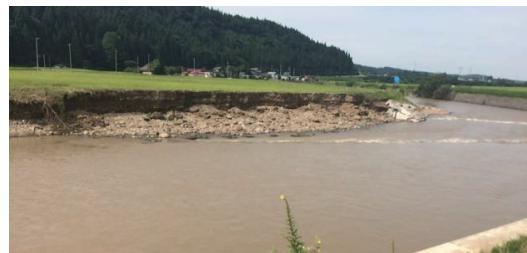
写真-2 護岸の状況

堤防が洗堀された 8 月 24 日の洪水計算では、流量ピーク時に堤防のある左岸側でピーク時に河床の洗堀がみられた。根元が洗堀された事により堤防の安定性が失われ滑るようにして崩壊した可能性があると推測される。また、8 月 28 日に行った現地調査では、周辺で洪水痕跡が見られなかったことから、越流による浸水被害はなかったものと考えられる。

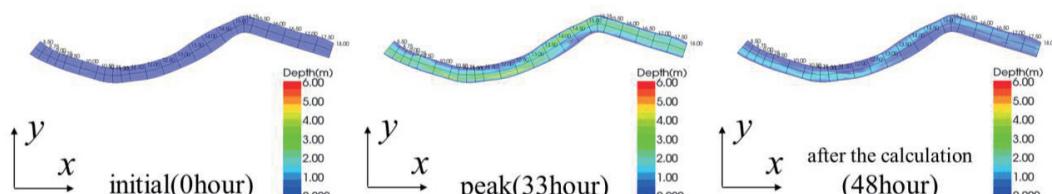
図-9 cal.2 のコンター図

cal.1 の初期とピーク時と計算後のコンター図と堤防付近の流速ベクトルを図-7, 図-8 に示す。cal.2 の結果も同様に図-9, 図-10, cal.3 の結果も同様に図-11, 図-12 に示す。図中に示すコンター図, ベクトル図は右から順に計算前, ピーク時, 計算後を表している。cal.2 では, ピークが 2 回あったので, 流量の多かった 2 度目のピーク(33 時間後)を代表として図中に示した。計算後に st.1 から st.2 の間の左岸側で最も体積が見られたのは, cal.2 であった(図-9)。また, ピーク時に湾曲部右岸側で河床が最も洗堀されていたのは, cal.3 であった(図-11)。流速ベクトルに関して, 全ての計算で湾曲部右岸へ流速ベクトルが向いていた。被災した堤防付近で流速ベクトルが大きくなったのは, cal.3 であった(図-12)。

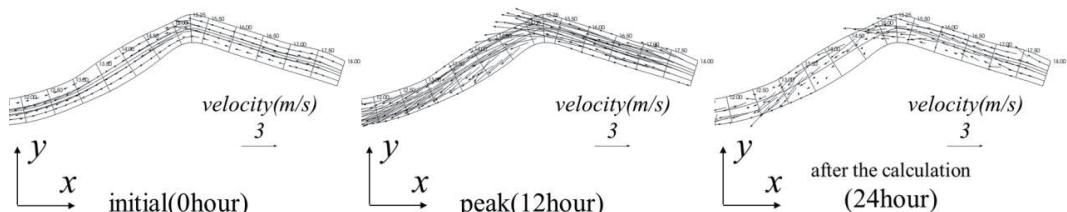
図-12 cal.3 のベクトル図

本研究では、平成 29 年 7、8 月の洪水について再現計算を行った。その結果、8 月 24 日の計算(cal.3)において、流量ピーク時に左岸の護岸付近で流速ベクトルが大きくなってしまっており、河床の洗堀がみられた。これは、実測の結果と一致する。そのため、根元が洗堀されたことにより、堤防の安定性が失われ滑るようにして崩壊した可能性があると考えられる。

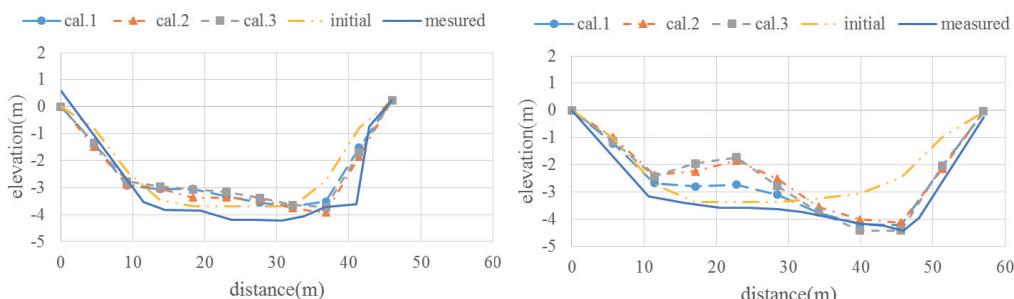
図-13 測量結果(St.1)

次に、数値計算によって作成した横断面図と実測値を比較した。St.1~3における結果をそれぞれ図-13、図-14、図-15に示す。St.1では、cal.1～cal.3の結果全てで左岸側に堆積が見られた。St.2では右岸側の浸食は再現出来ていたが、左岸側では実測値よりも堆積がみられた。St.3では、cal.3と実測の結果を比較すると左岸側での浸食傾向と右岸側での堆積傾向が一致していた。また、St.3のcal.1の結果は右岸側で浸食、左岸側で堆積が見られ、cal.2の結果は河川中央部に浸食が見られた。

cal.3 で St.1 と St.2 において、実際の断面と異なった結果がみられたのは、洪水により初期断面が変化していた可能性などが理由であると考えられる。
