八戸周辺の切土斜面における表層崩壊のメカニズムについて*

八戸工業大学大学院 盛 健太郎
 八戸工業大学 坂下 光
 八戸工業大学 橋詰 豊
 八戸工業大学大学院 金子 賢治

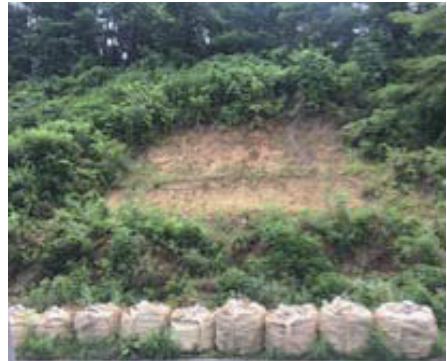
八戸周辺には高館ロームと呼ばれる火山灰質粘性土を代表として粘着性の高い特殊土が広く堆積している。土木工事による掘削や切土法面整形工程の際に、張芝や種子吹付け工などの風化のための法面保護工のみが施されている斜面が多く存在しており、竣工からあまり時間が経過していないにもかかわらず著しく表層部分が劣化し、ごく浅い表層崩壊が発生している箇所があるといった報告がされている (図-1)。

図-1 表層崩壊が確認された現場

現地調査の際に行った簡易動的コーン貫入試験から、表層崩壊が確認された現場では、法面表面付近の地点では深い地点よりも換算N値及び換算 q_u 値が小さい結果となった。調査した現場では、施工完了当時から地山が露出した状態であったために、凍上及び融解現象が繰り返し作用することにより著しく劣化した表層部が大雨等の影響で崩壊したのではないかと考えられる。そのため、凍上作用を受けやすい土質であると判定される現場については、何らかの凍上対策工を施す必要があるのではないかと考えられる。
