## 2019年山形県沖地震とその石造鳥居を中心とした被害\*

元山形大学地域教育文化学部 川辺 孝幸

\*Off-Yamagata Prefecture Earthquake in 2019 and its damage of stone torii gates by Takayuki Kawabe

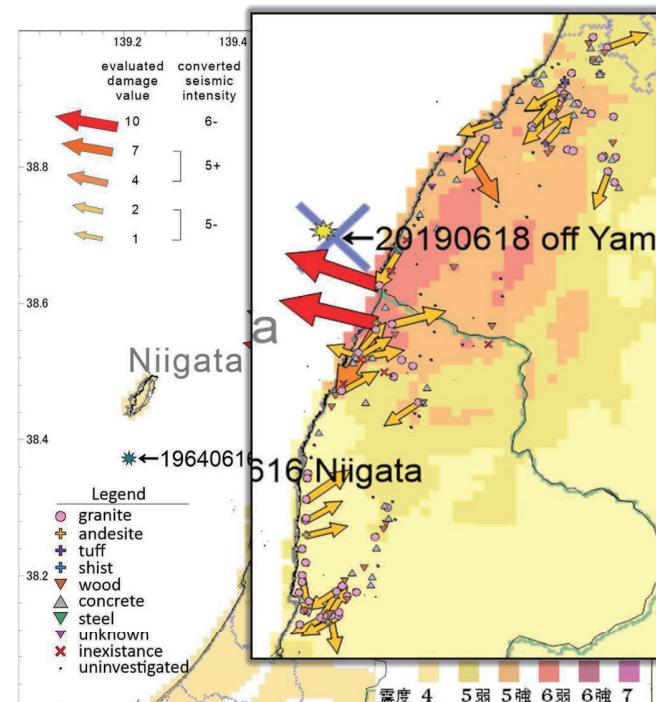
調査をおこなった全 135 の神社の鳥居のうち、石造鳥居は 71 基であり、そのほとんどは花崗岩製であった（表 3）。非石造鳥居は 64 基で、木製が 24、コンクリート製が 39 で、コンクリート製の割合が高い。コンクリート製の割合の高い理由は、おそらく 1964 年新潟地震によって倒壊した石造鳥居の再建の際に、より耐震強度の高いコンクリートを選択したためである可能性が高い。素材ごとの分布を図 7 に示す。また、それぞれの石造鳥居における各部位の損傷痕の被害ポイントを合計した被害度/換算震度と強震動の方向を図 7 に示す。

図 6 山形県鶴岡市南部～新潟県村上市北部の鳥居の素材と石造鳥居の損傷痕から求めた被害度（換算震度）と地面の最大加速度の方向。背景の図は気象庁(2019)による推計震度分布図。

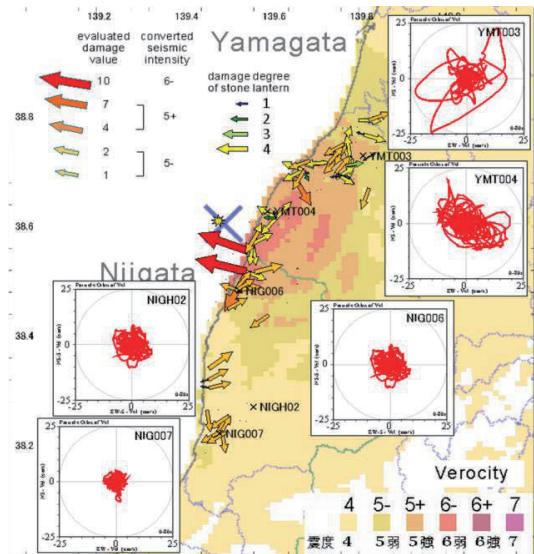
調査の結果、被害度の最大は、山形県鶴岡市鼠ヶ関の巖島神社の大鳥居と新潟県村上市岩崎の諏訪神社の鳥居の 10 で、換算震度は 6 弱になる。次いで村上市府屋の神明神社の鳥居の 7、鶴岡市小波渡の皇大神社の鳥居の 4、村上市杉平の伊須流岐神社と村上市馬下の八幡神社の鳥居の 3 で、いずれも換算震度は 5 強になる。さらに鶴岡市小岩川の住吉神社の上側の鳥居の 2、村上市塩谷の石堂神社の 2、その他はいずれも 1 であり、これらは換算震度が 5 強になる。

このように、強震動は震央の南東方向の山形県と新潟県の県境付近の海岸付近のみに集中して見られるだけで、そこから急激に離れるにつれて震動は小さくなる。換算震度の分布は、大まかには気象庁の推計震度分布と調和的な傾向を示しているということができる（図 7）。

鼠ヶ関の嚴島神社の大鳥居と新潟県村上市岩崎の諏訪神社の鳥居では、いずれも西北西方向を示している（図7）。ここで震央の方向は北西方向であり、30度ほど斜交している。鶴岡市の西部では鳥居の損傷痕から推定される強振動の方向はほぼ北東もしくは南西方向を向いており、震央の方向に一致するかその逆方向である。一方村上市の笛川流れ沿いでは北東方向を向くものが多く、南部の村上市の市街地周辺では、北東方向のものと南南東方向を向くものの2方向が見られる。震央の方向はほぼ真北であり、前者は45度程度斜交した方向で、後者は震央方向にやや斜交した反対方向を向くものが多い。このような鳥居の損傷痕から推定される強震動の方向からは、強震動は、おもに表面波によるものと考えられるが、今後さらに検討を行う必要がある。

図7 山形県鶴岡市南部～新潟県村上市北部の石造鳥居の被害度・地面の加速度の方向とK-NET・KiK-NETの観測地点の速度粒子軌跡。背景は気象庁(2019)の推計震度分布図

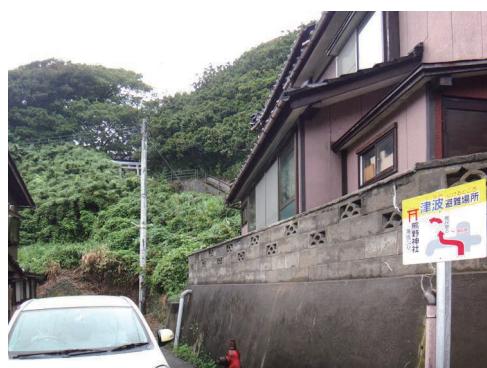
神社は高台にあることが多く、調査に際して高台への上り下りを多く経験した。神社が高台にある理由は、おそらく過去に幾度となく発生した地震の津波によって、神様をより安全な高台に設置するようになったからであると考えられる。その意味で、今後起こりうる地震の際に、神社は津波被害から逃れることのできる安全な場所であるということができる。このようなことから、鶴岡市や村上市では、神社は、地震が起きた時の一時避難所として指定されている（図8）。

筆者の場合、神社のある集落の駐車可能な場所から集落の路地や参道を通って神社に上がるのに、多くの場所で5分～8分程度の時間がかかった。場合によって10分以上かかるところもあった。歩きにくいと感じたところは、参道の石段が傾いていたり段差の高さや幅がまちまちなために一定のリズムで登れないところがあつたり、基本的に手すりが途切れている部分があるとそこでは不安定になり不安を覚えるためにペースが落ちることがある。さらに、幅が横に

図8 鶴岡市由良の急な斜面の上にある一時避難所（電柱の上部の左にあるのが鳥居）

二人並ぶと、もう一人通ることはできない場所も多いが、このことは介助の必要な方と介助者が並んで登るとそこで渋滞が発生してしまう可能性があり、最低限3人が並んで通れる幅が確保されるのが望ましいと感じた。地域住民の方々の避難行動の最適化のご努力は貴重であるが、さらに1分1秒を争う避難の時間を短縮するために、インフラの整備は必要ではないかと感じた。
