2019年6月18日山形県沖の地震における木造住宅の地震応答について

山形大学 三辻 和弥
東北大学 大野 晋

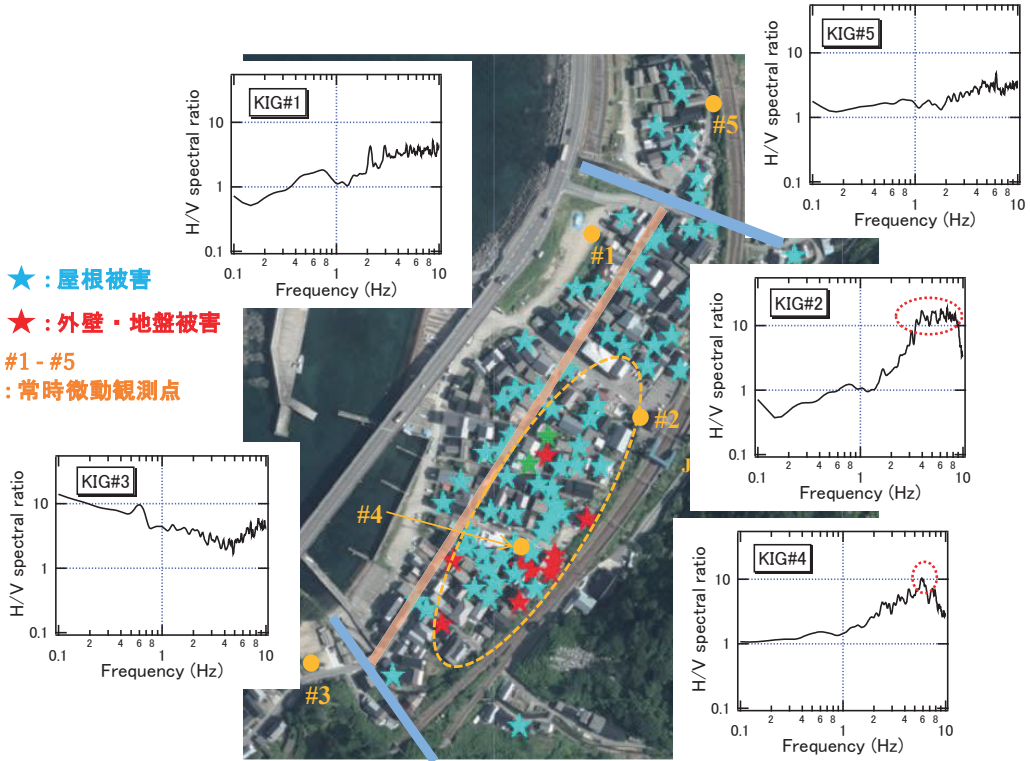
図1 小岩川地区の地震被害分布と地盤の H/V スペクトル比

今回の地震で最も被害が大きかったと思われる小岩川地区について地震被害の分布を図1に示す。図には後述する地盤の常時微動観測点もあわせて載せている。小岩川地区は国道7号線が西側の海沿いを通り、JR羽越本線の線路が東側の山裾を走っており、これらに挟まれる形で集落が存在している。主な被害は屋根瓦の損傷であるが、他の地区と比べると、ブロック塀の倒壊、外壁の損傷・剥落、建物の傾斜などの被害が多く見られた。著者らが外観の目視により判断した限りではあるが、屋根瓦の被害については、80棟ほどの家屋で観察された。図中の青星印は屋根瓦被害を、赤星印は外壁の損傷・剥落や建物の傾斜などの被害を、緑星印はブロック塀の損傷・倒壊などの被害を表している。地区の中心部を通る道路に沿って屋根瓦の被害が多数見られるが、被害分布の傾向としてはJR小岩川駅よりも南側の、JR羽越本線と地区中心部を通る道路に囲まれた範囲(図1の楕円で囲まれた部分)の建物被害が数も多く、被害の程度も激しい印象である。図1中の橙丸#1から#5は後述する常時微動観測点を示す。

図1には常時微動観測記録から求めた小岩川地区の地盤のH/Vスペクトル比もあわせて示している。地区中心部で3箇所(KIG#1, #2, #4)、地区の南側を流れる河川のさらに南で1箇所(KIG#3)と、北側を流れる河川のさらに北で1箇所(KIG#5)の計5箇所を観測を行っている。観測点KIG#2およびKIG#4は特に被害の大きかった区域付近であるが、やや高振動数側ではあるものの、地盤の卓越振動数を示すピークが4-6Hz付近に見られる。これは2階建て木造住宅の固有振動数に近く、またH/Vスペクトル比のピークもこの振動数帯で高い値をとっているため、本震時には屋根瓦や外壁、ブロック塀に被害をもたらす地震動の高振動数成分の増

幅に寄与していた可能性も考えられる。小岩川地区では道路の亀裂など地盤被害も見られているため、地盤の非線形化が起きていた可能性もある。一方、地区を流れる2つの河川よりも外側（さらに北とさらに南）である KIG #3 と KIG #5 では卓越振動数を示す明瞭なピークは見られなかった。また、海に近い KIG #1 の観測点でも卓越振動数の評価は難しい結果となった。

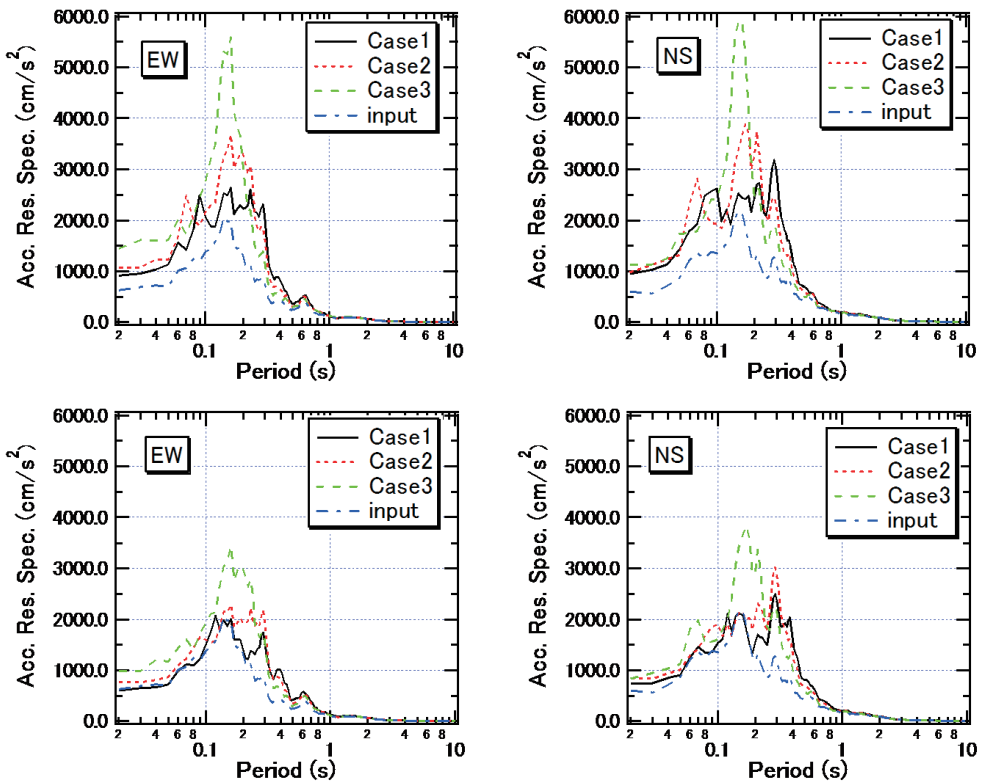
図5 推定した小岩川地区の本震地震動の加速度応答スペクトル
(上段：地盤が線形の場合 下段：地盤が非線形の場合)

このようにして推定した小岩川地区の地表面での本震の地震動について、各解析ケースの応答加速度スペクトルを図 5 に示す。上段は地盤が線形の場合、下段は地盤の非線形性を考慮した場合の結果である。また図中の”input”は推定した工学的基盤波の結果である。図 5 より、比較的卓越振動数の低い Case1 および 2 では地盤の非線形性の影響で応答加速度の最大値は小さい評価となり、またピークが見られる周期も $T=0.2-0.4(s)$ とやや長周期側に移動している。一方、解析ケース中で最も堅固なモデルである Case3 では $T=0.1-0.2(s)$ 付近の応答が大きくなり、地盤非線形性の影響は見られるが顕著ではない。また、表層地盤を線形と仮定すると、応答加速度の最大値が実際の被害状況を説明するには過大となる。小岩川地区での建物や地盤の地震被害の状況から判断すると、表 1 の Case3 で地盤の非線形性を考慮するのが最も実際の状況に近いのではないかと考えて、次節に示す木造住宅の地震応答解析では、地盤の非線形性を考慮して Case3 によって推定した波形を入力地震動として用いることとした。
