## 2020年7月28-29日の山形県最上川水系における洪水被害\*

元山形大学地域教育文化学部 川辺 孝幸

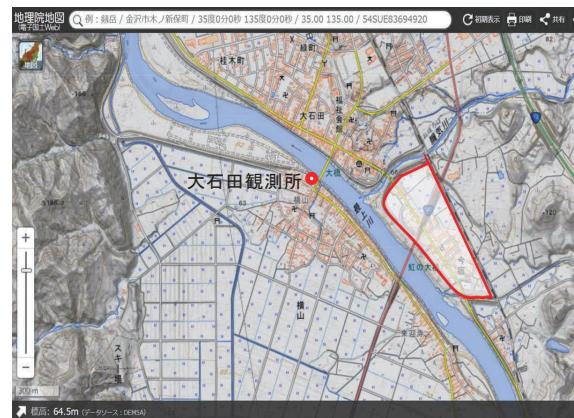
図 3 最上川をはさんで両側に発達する大石田町の地形図と大石田町今宿の位置。最上川と支流の臘気川、五十沢川の各堤防およびJR東北本線の堤防によって輪中のように囲まれている。

最上川の堤防は、山形盆地や新庄盆地では、一部を除いて一般に100年確率の降水に耐えうるように築堤されている。しかし、大石田町市街地では、江戸時代からの紅花や米などの水運業の発展に伴って河川の幅がせばまっていて、100年確率に対応する堤防を築くことができない。そこで、この区間では、高さ約70cmのパラペットが両岸に、総延長約1.6kmにわたって作られている(図3、図4)。今回の洪水では、高さ約70cmのパラペットの下から30cmの高さまで水位が上昇したが、このパラペットによって持ちこたえることができ、パラペットを割って作られている橋の路盤の部分を塞いだトンパックの隙間から漏れ出た水で、その近隣の家屋が被害を被っただけですんだ。

しかし、大石田町今宿(図3、図4)では、余裕高の大きい本堤防があるにもかかわらず、氾濫が起こって床上浸水を含む冠水被害が発生した。

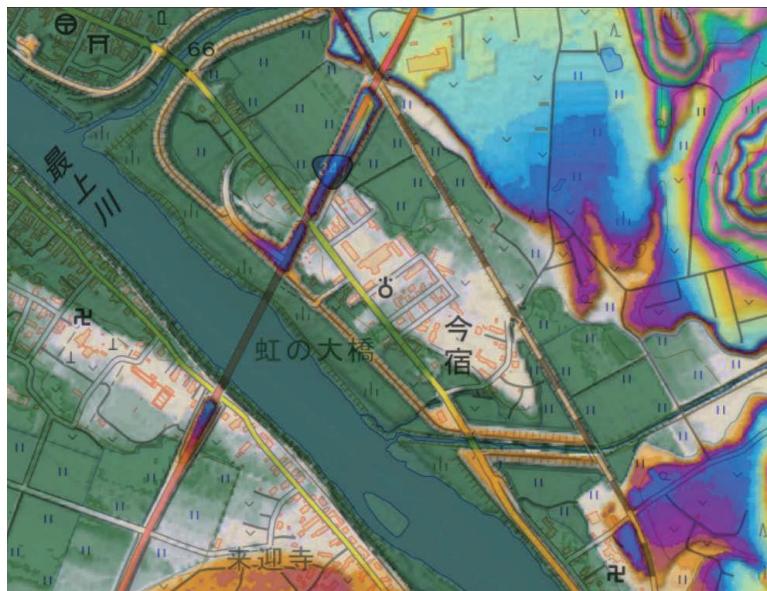
図 4 山形県大石田町市街地から今宿にかけての範囲を国土地理院地図「自分で作る色別標高図」において、最上川の設計高水位の65m以下を暗色(緑色系統)に、それより高い範囲を周期10mで干渉色の明度で色分けした。これによって堤防が計画高水位より低い部分を可視化した。

その原因を探るために、現地調査を実施した。今宿地域の北東を走るJR奥羽本線より下流側では本堤防や支流は越流していないことを確認したが、時間切れで洪水の原因を探ることができなかつた。そこで、室内に戻って国土地理院地図の機能である「自分で作る色別標高図」を使って、越流水位(計画高水位)以下と以上で色分けすることで、堤防が越流水位以下になる地点のチェックを行った(図4)。

その結果、今宿地域は、本流の堤防と支流の五十沢川と臘気川の堤防、それにJR 奥羽本線によって輪中のように囲まれていて、堤防が低いために氾濫する箇所は見当たらなかった。一方、五十沢川 JR 奥羽線より上流側では堤防が無く、標高約 65m 以上の最上川からのバックウォーターの水位で氾濫することがわかった（図 4）。しかし、JR 奥羽線より上流ではあふれ出た水は、JR 奥羽線の盛土があることで今宿側には流れ込まないはずであった。そこで、JR の盛土区間に水を通す構造物が存在しないか、Google Street View で確認をおこなった。その結果、今宿の南部から JR を横切る道があり、盛土の部分ではアンダーパスになっていることがわかった。

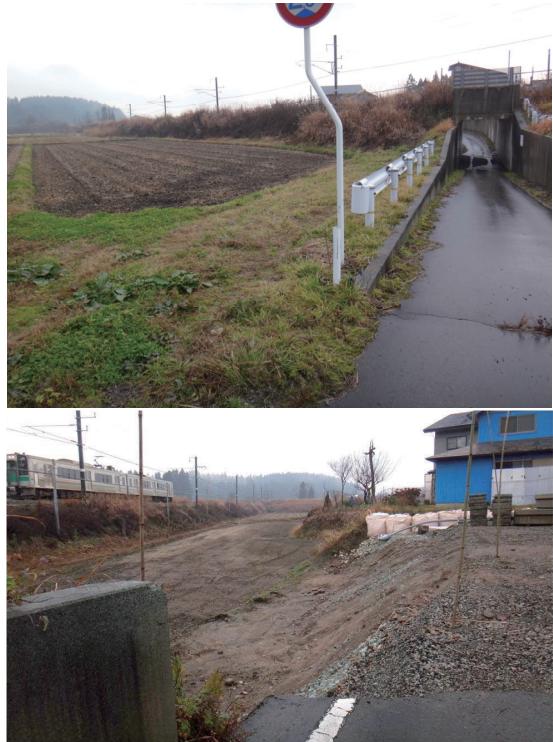
図5 JRの盛土を越えて洪水流を通したアンダーパス(下)と道路と宅地の侵食が発生したアンダーパスの出口側。

現地調査によって、このアンダーパスが五十沢川の上流部であふれた最上川のバックウォーターを JR の盛土を越えて今宿の集落側に通したことが確認できた（図 5、図 6）。

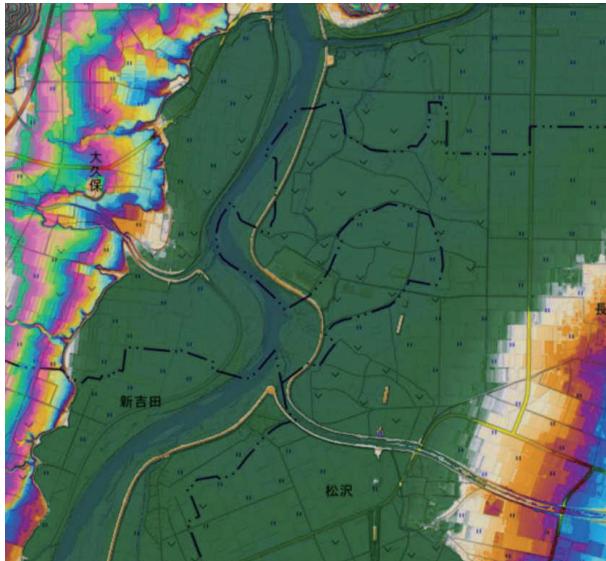
図 7 最上川とその右岸支流の白水川の堤防を地理院地図「自分で作る色別標高図」によって示す図

一方、一方、最上川からの天端高は、白水川に入って天端高やや下がるもの、東北中央道の土盛りとほぼ同じ高さまで盛土されたりさらにその約500m上流の県道橋の付け替え工事ともなったりして、50年確率の計画水位より1m前後の余裕を持っている。しかし、天端高は、県道の橋から上流に向かって破堤部の手前まで2m弱低くなっていた。このため、最上川の最高水位の際には、最上川での水位を保ったままバックウォーターとして白水川の上流に流れ込

以上のように、100年確率で計画されている最上川の堤防とそれに続く白水川下流の堤防の高さが上流に向けて低くなつて天端と50年確率で計画されている白水川の堤防の天端とのクロスする部分で、最上川からのバックウォーターが越流し、堤防を侵食して破堤させた。新しい県道の橋から破堤部まで100数10mであり、破堤区間の数10mと合わせて、200mほどを県道から同じ高さで天端をかさ上げすることで防げた被害である。

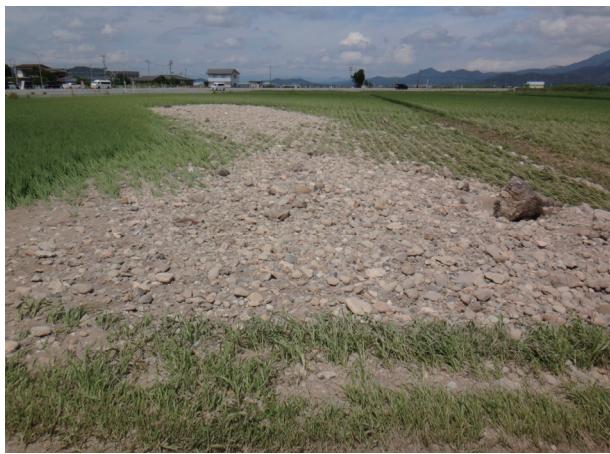
図 8 破堤によってもたらされた堤防を構成していた砂礫の堆積

最上川右岸支流の白水川の下流では、まず、その左岸で越水がおこり、東根市松沢の住宅地に濁水が流入した。その後、その対岸の右岸では破堤がおこり、堤体を構成していた砂礫が隣接する水田に流れ込んで、洲をつくって堆積した。洪水流はさらに北西側で新造の県道を越えて旧道の盛土を破壊した。洪水流は、旧道の西側にあった住家に床上浸水あるいは床下浸水の被害をもたらし、さらに、旧道の盛土を構成していた土砂が水田に洲をつくって堆積させ、さらに、洪水流は東北中央道の盛土の東側やさらにその開口部を通って最上川堤防沿いに沿った広範囲の農地に冠水被害をもたらした。農地の広い範囲を占める果樹園では、収穫直前のモモやリンゴなどの農作物に大きな被害を受けた（図 6）。

理由を天端の侵食にかかわる観点で、右岸と左岸の違いを比べてみると、最初に越流した左岸側では天端は舗装道路になっているのに対し、右岸側は砂利道であった。すなわち、越流が始っても左岸側では舗装路によって浸食が抑えられたのに対して、右岸側では砂利道だったため、越流が始まった時点で容易に侵食が進み始めることができたと考えられる。さらに堤体の構成物は、最大、大礫の大礫を含む砂礫であったため、侵食は容易であったと考えられる。

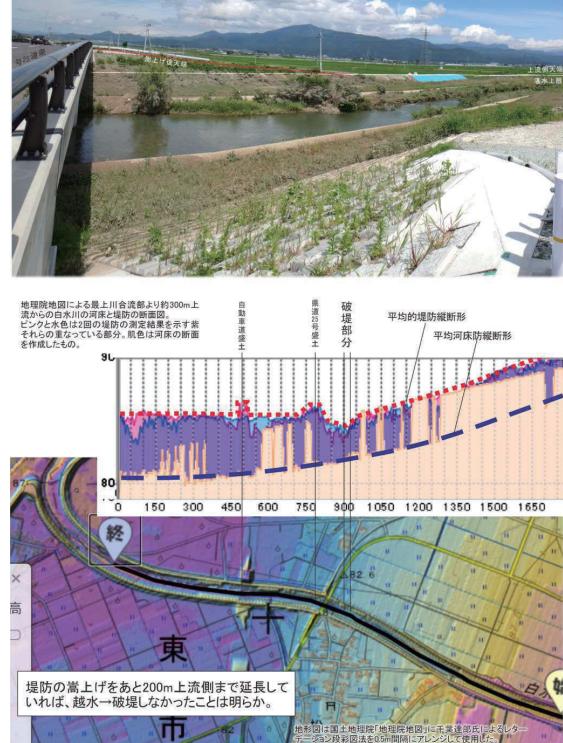
図9 東根市長瀬の建造橋上流から破堤部とその上流の状況(上), 地理地図の断面図で作成した白水川の堤防と河床の縦断形(中), 断面の位置と周辺の状況(下)

敷を越えてはいたが、2m以上天端より下で、越流、破堤を起こす水量であるとは思えない最高水位であった。痕跡からは、水位は、河床勾配よりやや緩い傾斜であるが、破堤部の数百m手前から傾斜がさらに緩くなりはじめ、河床勾配とほぼ同じ高さの堤防天端の高さに近づいていく。

んだ。そのため、破堤部より下流では、最高水位は、約1.5m～数10cmの余裕であったが、県道の橋を越えたところで、天端が上流側に低くなるために、次第に余裕が少なくなり、ついには破堤した部分直前で、最高水位の痕跡と天端に残るようになった。
