秋田市飯島地区におけるブロック塀の実態調査*

秋田工業高等専門学校 寺本 尚史・安井 柊
NHK テクノロジーズ 加藤 みのり

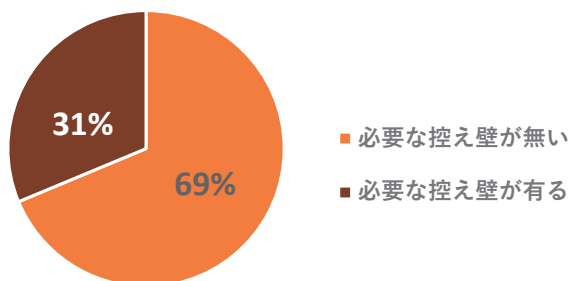
図3 必要な控え壁の有無

項目③の控え壁の有無および項目④の基礎の有無の結果を、図3および図4に示す。項目③の控え壁の有無の項目では、必要な控え壁がないブロック塀が 69%と高い割合となった。「診断表」ではブロック塀の高さが 1.2m を超えた場合に控え壁が必要とされているが、約7割のブ

ロック塀がこの項目を満たしておらず、他の項目と比較しても非常に大きい値となった。これは、今回の「診断表」では高さ 1.2m 超のブロック塀には控え壁が必要と判断しているのに対し、施工時の基準では、基礎の形状や改良土を埋め戻した場合、控え壁なしの高さ限度が 1.6m 超となることも影響していると考えられる。

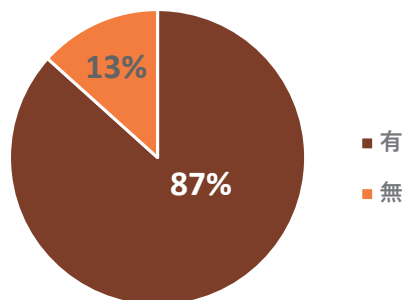
図4 基礎の有無

項目④基礎の有無については、基礎のあるものが 87%、ないものが 13%となった。なお基礎が地表面の下に隠れて視認できないブロック塀もないものとしているため、実際は基礎がない割合はより小さくなると考えられる。

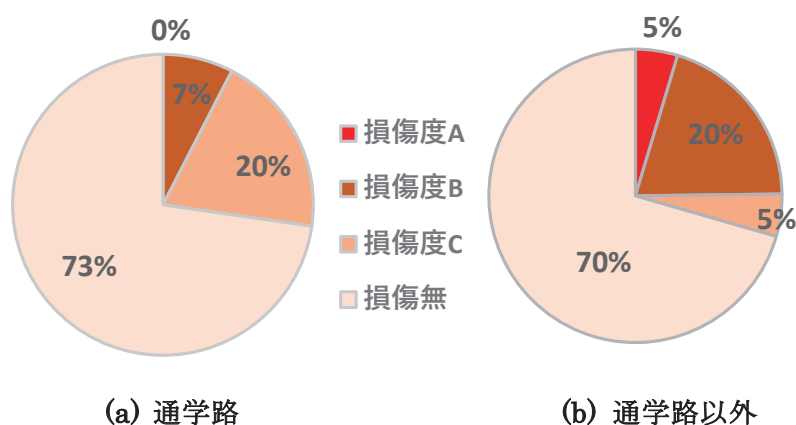
図 5 損傷度の比較

次に、通学路と通学路以外における損傷度の割合(項目⑤)を示したものを図 5 に示す。通学路に面するブロック塀と通学路以外の道に面するブロック塀を比べると、損傷のあるブロック塀の割合はいずれも約 30%で大きな差はみられなかった。しかし損傷度の大きさを見ると、通学路以外の道には損傷度の大きい損傷度 A や損傷度 B 判定が多いのに対し、通学路に面するブロック塀の道では損傷度 A は見られず、損傷度の低い損傷度 C が大半を占めた。このことから、通学路以外の道に面するブロック塀の方が損傷度の高い判定が多いことが分かった。この原因としては、秋田市が小学校通学路のブロック塀に対して一度耐震調査を行っていることやその際見つかった危険ブロック塀の除去工事費用の一部を補助しており、特に危険度の高いブロック塀の除去が進んだ可能性がある事が考えられる。
