令和6年7月下旬に発生した山形県北部豪雨災害について*

* Heavy rainfall disaster in late July 2024 in the northern part of Yamagata Prefecture by Isao Motoyama, Kazuya Mitsuji, Makoto Kumagai, Yoshiyuki Murayama, Tomoo Hashimoto, Masanari Sato, Naoyoshi Iwata, Shin-ichi Kagashima, Kazue Ishigaki, and Hiroshi Yagi

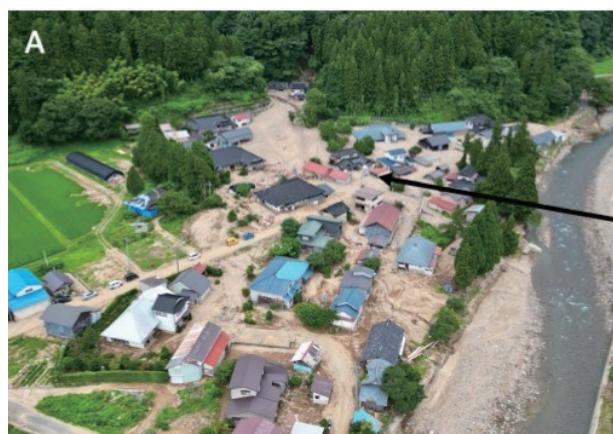
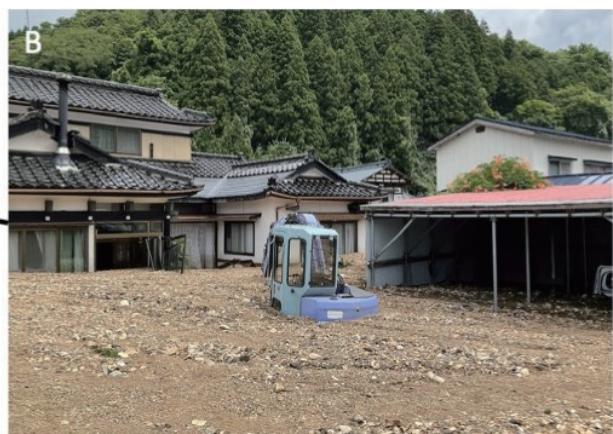
庄内地域では酒田市・遊佐町の一部において調査を行った。特に酒田市東部の出羽山地に源を発して西流する荒瀬川の流域における被害が顕著であり、谷底低地の想定最大規模の洪水浸水想定区域を上回る面積が本川・支川からの氾濫によって浸水し、水田・家屋が壊滅的な被害を被った。国道344号線および荒瀬川と北隣の日向川との間を結ぶ地方道や林道の洗掘・侵食等の損傷も著しかった。斜面災害も多数発生し、酒田市北青沢小屋渕地区では集落全体が小屋渕川から流下した土石流に覆われた（図3）。この土石流は小屋渕川上流の標高300 m付近の複数箇所で発生した斜面崩壊に起因するとみられる。荒瀬川流域における斜面崩壊のほとんどは表層崩壊であり、第四系からなる丘陵の急斜面と河岸の急斜面、および中新統分布域では無立木地・幼齢林の斜面に多く認められた（図4）。

図3 土石流被害（酒田市小屋渕地区）。A, ドローンによる南西側上空からの斜め画像（8月7日撮影）。B, 土砂堆積の様子。堆積物の厚さは1mから2mに達した（8月1日撮影）。

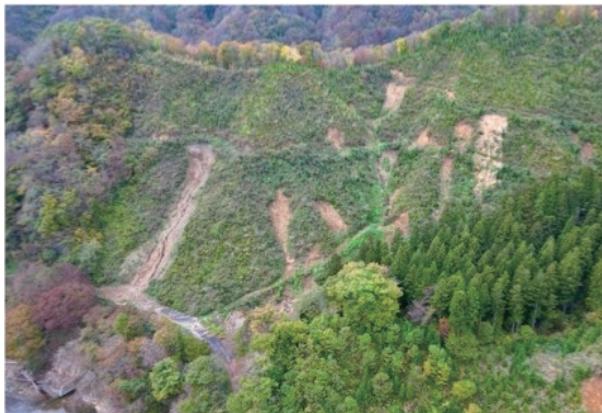
図4 伐採地・幼齢林地の表層崩壊（酒田市北青沢）。（11月4日撮影）。

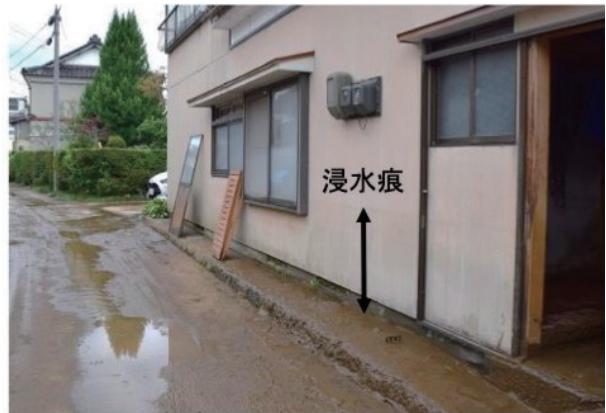
荒瀬川および日向川下流の平野部では河川の増水による洪水被害も各地で生じ、例えば酒田市麓・観音寺地区は荒瀬川右岸からの越水により市街地が浸水した（図5）。

図5 荒瀬川の氾濫による市街地の浸水被害（酒田市麓）（7月27日撮影）。

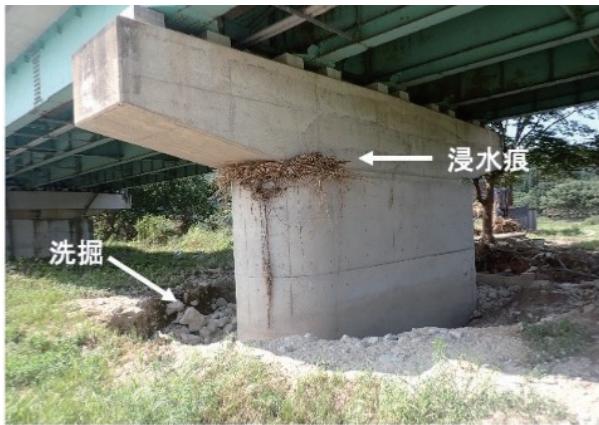
最上川中流の新庄市本合海から戸沢村蔵岡にかけての地区は水害常襲地として知られる。国道47号線の本合海大橋付近では令和2年7月の大雨災害（中央開発株式会社, 2020）の時と同

様に越流が生じていた（図6）。戸沢村藏岡地区は過去に内水氾濫が繰り返されてきたが、今回は最上川からの越水、外水氾濫によって集落全体が浸水した（図7）。調査を行なった新庄市・鮭川村・真室川町・戸沢村・大蔵村・舟形町・最上町では随所で斜面崩壊が認められ、宅地・農地・道路・鉄道等に顕著な被害が生じた（図8、9）。

図 6 本合海大橋における最上川越流の痕跡（新庄市本合海）（8月6日撮影）。

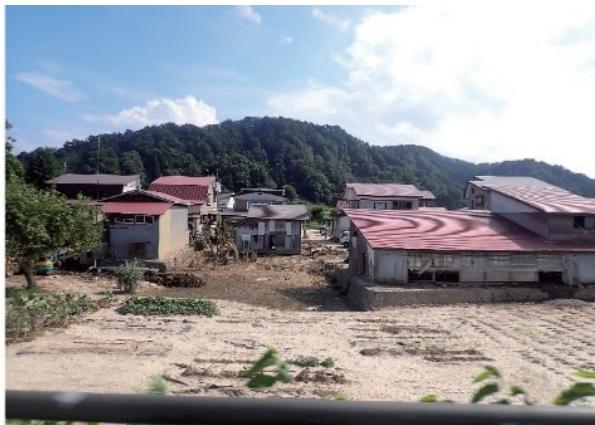
図 7 最上川の外水氾濫による浸水被害（戸沢村蔵岡）（8月6日撮影）。

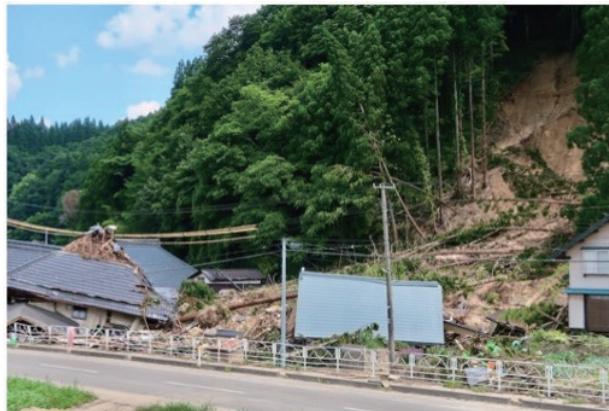
図 8 表層崩壊による家屋の倒壊（鮭川村川口）（8月4日撮影）。

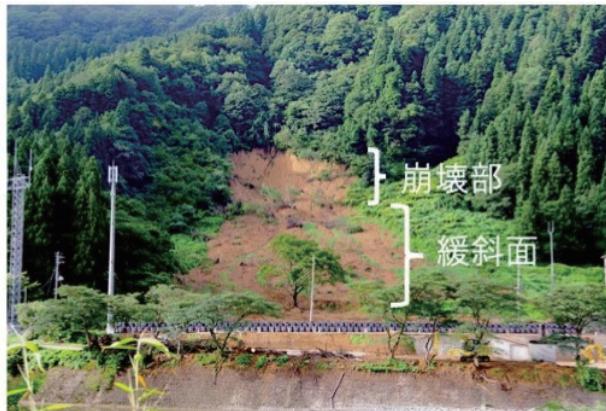
図 9 濑見温泉の表層崩壊（最上町瀬見）（8月26日撮影）。

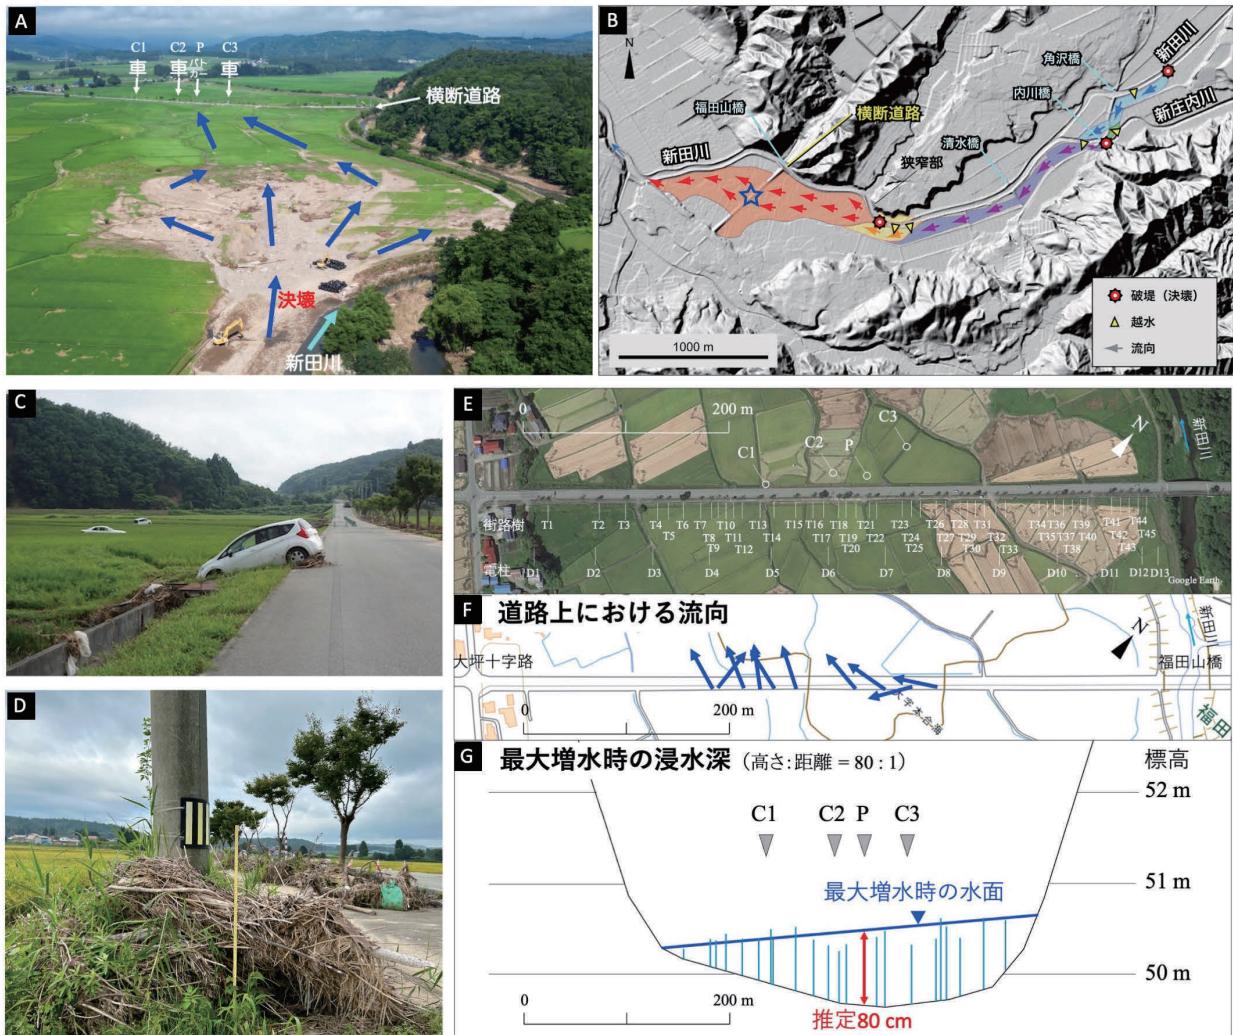
真室川町・鮭川村を流れる川の中～下流や新庄市を流れる升形川・新田川といった中小河川で越水・決壊が生じた。その中でも新庄市本合海地区では、水田地帯を横断する道路を走行していた3台の一般車両（ここではC1～C3と呼ぶ）と救助に向かったパトカー1台（P）が新田川の氾濫によって流され、警察官2名が殉職した（図10）。

この水難事故は、夜間に生じたため目撃情報などの直接的な情報が限られる。そのため、現場に残された侵食痕・漂着物・堆積物などを手掛かりにして、災害発生時の状況や原因について解析を行った。発災地点は新田川の谷底平野を横断する片側1車線の地方道であり、南西端の大坪十字路から北東端の福田山橋までの差し渡し700mの区間であった。この区間には45本の街路樹（ここではT1～T45と呼ぶ）と13本の電信柱（D1～D13）が並んでいて（図10E）、それらに付着した泥や漂流物を手掛かりにして浸水範囲・浸水深・流向を推定することができた。また、上下流数kmの範囲に渡って新田川の越水痕や侵食痕、道路や水田に残された漂着物や侵食痕等を調査して、氾濫水の流下経路を復元した（図10B）。

調査の結果、発災地点から上流3 km の範囲で3箇所の決壊が認められた（図10B）。発災地点の上流3 km 地点の新田川左岸の堤防の決壊により生じた氾濫水は途中の道路を横切りながら水田を流れた後に内川橋の下流で新庄内川へ流入し、結果的に新田川へ復流したと考えられる。新庄内川の内川橋の上流側の左岸でも決壊が生じた。そこからの氾濫水は、内川橋の南西側で道路を越えた後に新田川の左岸沿いの水田を流れて、発災地点の800 m 上流の決壊で生じた氾濫水と合わせて発災地点へ流下したと考えられる。現場道路を越流した氾濫水は発災地点から700 m 下流で新田川の堤防を侵食して河道へと復流した。

発災地点の800 m 上流の新田川の左岸で生じた決壊が3箇所の決壊の中で最も規模が大きく、そこから水田へ流出した渦流が水難事故の直接的な原因と考えられる。決壊地点から水田に土砂がスプレー状に広がって堆積しており、相当量の河川水が勢いよく流出したことが伺える（図10A）。この決壊箇所は新田川が西向きから北へ転向する屈曲部にあたる。河床が浅いため河道

図 10 新田川の水難事故（新庄市本合海）。A, 発災現場のドローン斜め画像（8月2日撮影）。B, 氷濁水の流下経路。C, 流された車両（8月2日撮影）。D, 痕跡水位の測定（D7）（9月13日撮影）。E, 痕跡水位の調査対象。F, 道路上における流向。G, 道路上の痕跡水位（縦細線）と最大増水時の水面・浸水深。地形断面は地理院地図（URL4）から作成。

断面積が小さく流下能力が低く溢れやすいこと、およびカーブの先のボトルネックとなる地形（狭窄部）によって水の流れが阻害されて水位が高まったと考えられる。さらに、直線的な流路からカーブにさしかかった水流が屈曲部での遠心力も加わってカーブ外側を強く攻撃した可能性がある。決壊地点の上流 200 m 程の範囲では、左岸堤防に越水の痕跡が、堤防の水田側の斜面には洗掘された痕跡が認められたため、決壊に先んじて越水が生じ、越流によって堤防が洗掘・侵食された可能性も高い。そして、これらの条件が重なって決壊に至ったと推定される。

発災現場となった道路の街路樹や電信柱に残された痕跡水位を地形断面図上にプロットした時の上端に沿うように引いた線は、最大増水時の水面を表すと考えられることから、最大増水時に道路が冠水した範囲は約 300 m (T6～T34 の区間)、最大の浸水深は約 85 cm (T22～T27 の区間)、パトカーが流された地点の水深は約 80 cm と推定される（図 10G）。パトカーの位置の推定水深は、パトカーのドライブレコーダーの記録から求められた値（約 80 cm）と一致するため、パトカーが流されたのは最も水位が高くなった最大増水時だったと考えられる。また、一般車両 C1 と C2 はそれぞれ水深 50 cm と 70 cm で流されたと考えられる。

街路樹や電信柱の漂着物がたなびく方角をもとにして、道路上の流向についても測定した。その結果は、道路を斜めに横切るように、北東から南西ないし東から西へ向かう流れが卓越していたことを示す（図 10F）。推定された最大増水時の水面は水平ではなく、わずかに北東側が高く、南西へ傾斜しているが（図 10G）、これは、道路上で東側が流れの上流側に、西側が流れの下流側にあたることと整合的である。

以上より、被災したパトカーが現場道路に到着してから流されるまでの間は、道路上を流れる氾濫水の水位が最も高かった時間帯であったと考えられる。パトカーは大坪十字路側から現場道路へ進入し、T6 付近から冠水域に入り、緩い下り坂を進むにつれて水深が次第に増し、T21 付近（水深 80 cm）に達した。この時パトカーは、要救助車両（C3）へ近づこうと前進を試みていたが、パトカーの右前方から流れてくる氾濫水による抵抗を受けて前進が阻まれるとともに、水深が増すにつれて浮力が大きくなつたために車体が浮き始めて、左手側（西側）の水田へ押し流されたものと考えられる。

本報告は紙数の制約から一部の報告に留まったが、今回の大雨災害は広域に及ぶため未整理の調査資料も多くある。今後も災害研究と地域防災に資する基礎資料の蓄積・公表を進めてゆきたいと考えている。なお、新田川流域は洪水浸水想定区域に指定されていなかった。中小河川の洪水浸水ハザードマップの早期の策定が望まれることを、最後に付言しておきたい。
