東北地域災害科学研究

第 55 卷 平成 31 年 3 月

Tohoku Journal of Natural Disaster Science

Volume 55

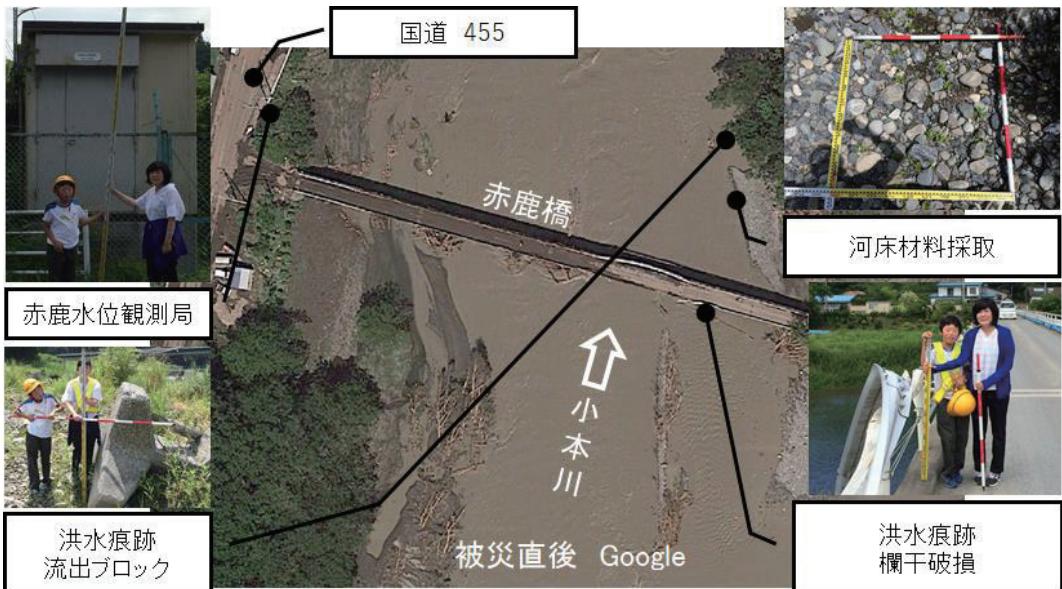
図-4 現地調査写真及び位置図

現地調査状況を図-4に示す。河床材料は、赤鹿橋右岸下流の中洲にてサンプリングし、後日、粒径・重量を計測し、粒度加積曲線図を作成した（図-5参照）。

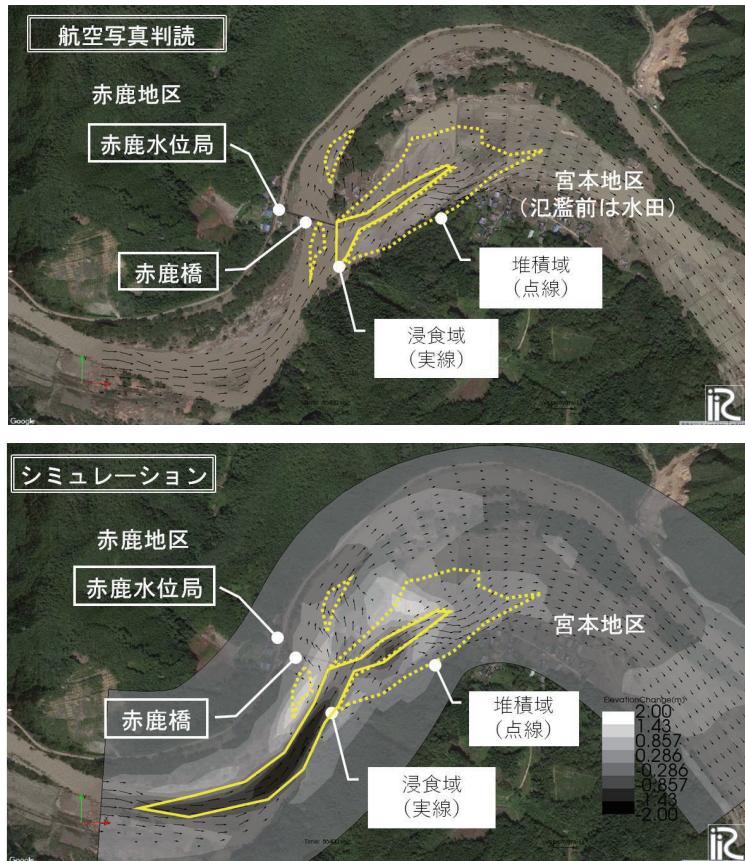
図-6 シミュレーション結果の考察

図-6 上段は赤鹿地区のグーグル画像である（2018/06/15 アクセス）。拡大すると、水没した赤鹿橋の橋面の泥の清掃が終わっていない段階で、発災直後の写真とわかる。写真判読による土砂堆積域を点線、土砂浸食域を実線で示した。シミュレーションでは、赤鹿橋の上流湾曲部外縁では浸食が生じている（図-6 下段）。このことは、航空写真からは水面下であることから確認できない。航空写真から、宮本地区陸上部では、氾濫流により水田が浸食され、その周辺で土砂堆積が生じていることが分かる（図-6 上段）。これと、シミュレーション終了時の河床変動量分布を比べると、両者の空間分布は概ね一致した（図-6 下段）。

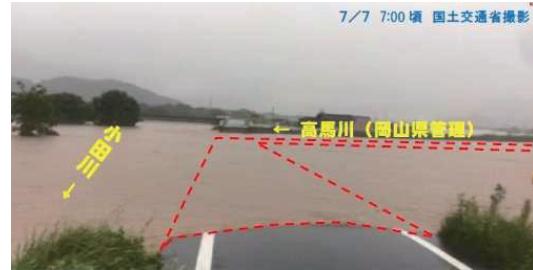
- ・証言によれば¹⁷⁾、高馬川合流点直下流の小田川左岸の破堤(IV地点)は7月7日02:00~05:00の間のことである。図-5は7月7日07:00頃に撮られた破堤地点における氾濫状況写真で(破堤は06:52に確認)¹²⁾、この時刻頃には堤内外の水位差がほとんど認められない。すなわち、堤内地側がほぼ満水状態に達していたことを示している。破堤時の堤内地側の湛水深は不明であるが、破堤地点の堤内地側が流勢で大きく浸食されていることから¹⁵⁾、2~5時間の短時間で急激に増水、すなわち氾濫水は有意な氾濫流速を持った後に満水状態になったと推定される。

図-5 小田川と高馬川の合流地点直下流における破堤氾濫状況(国交省撮影。破堤延長は約100 m)

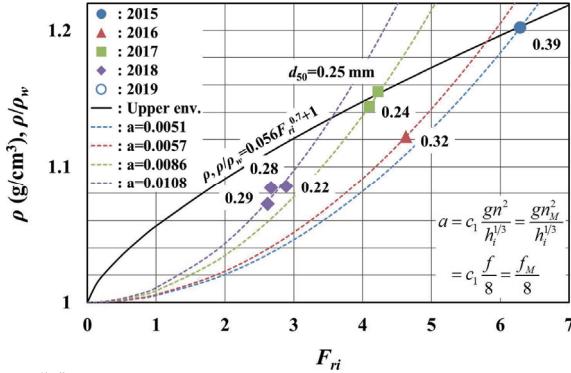
図-1 既報の実験結果¹⁾⁻⁴⁾によく適合する式(8)の簡易評価モデル曲線（破線）とその場合のa値

図-1に氾濫水密度に関する既報¹⁾⁻⁴⁾の実験装置毎（実験装置を毎年改良しており、実験実施年度毎とも言える）の実験結果によく適合する式(8)の曲線（破線）とその場合の a 値を示す。実験は年度順に入射フルード数が小さくなるように行われている。図中の実線は実験値の上限を包括する暫定的な実験曲線である。図から、本簡易評価モデルは、年度毎の土砂粒径差が小さい条件下において、年度順に破線が上側に位置しており、実験結果を矛盾なく説明していることが判る。

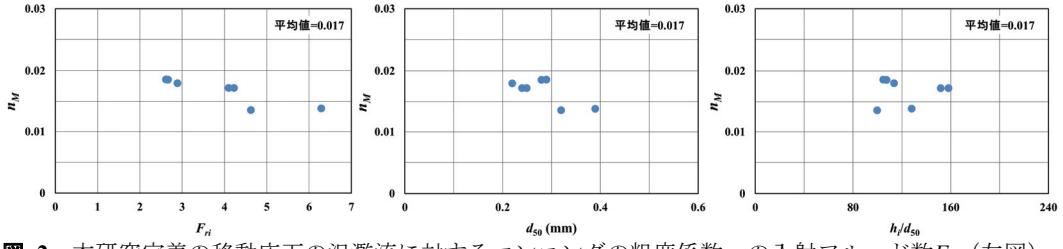
図-2と3に式(8)が既報の実験結果によく適合する場合の n_M と f_M の値および入射フルード数 F_{ri} （左図）、中央粒径 d_{50} （中央）、相対水深 h_i/d_{50} （右図）への依存性を示す。図-3の左図中の実線は暫定的な回帰曲線で、後述する。図から、実験データが少なく、その値域も狭いが、 n_M と f_M は入射フルード数と中央粒径に依存し、入射フルード数と中央粒径が大きくなるにつれて小さくなることが判る。

図-2 本研究定義の移動床下の氾濫流に対するマンニングの粗度係数 n_M の入射フルード数 F_{ri} （左図）、中央粒径 d_{50} （中央）、相対水深 h/d_{50} （右図）への依存性

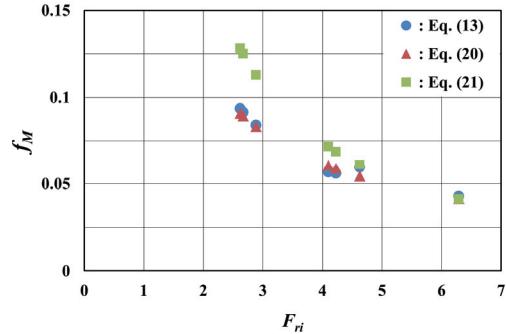
図-7 本研究定義の摩擦損失係数 f_M の評価式(13), (17), (18)の既報実験条件下での比較

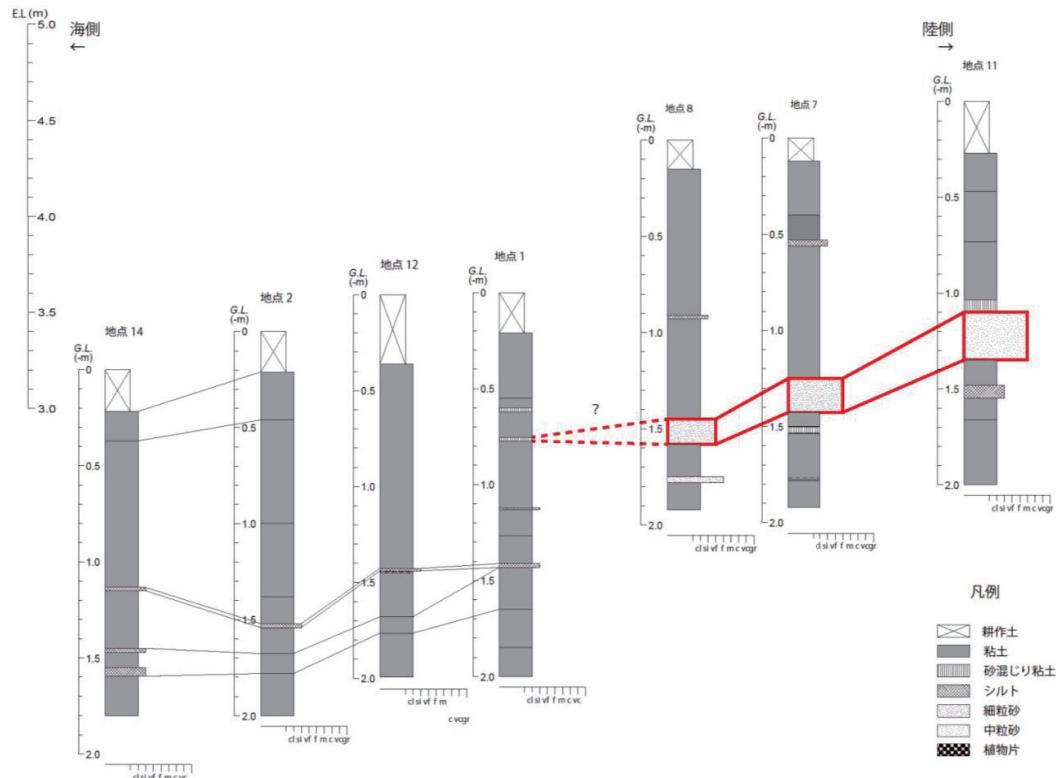
図 5 柱状図の対比

図 5 は海側から陸側の地点の柱状図および砂層を対比したものである。砂層は陸側に向かって厚くなり、海側に向かっては地点 1 で消滅する。以上のことから、奥戸地区の沖積低地の粘土層に挟まれる砂層は、奥戸川の上流から供給された碎屑粒子によって形成された可能性が高く、現時点では洪水イベントによる堆積物と考えられる。

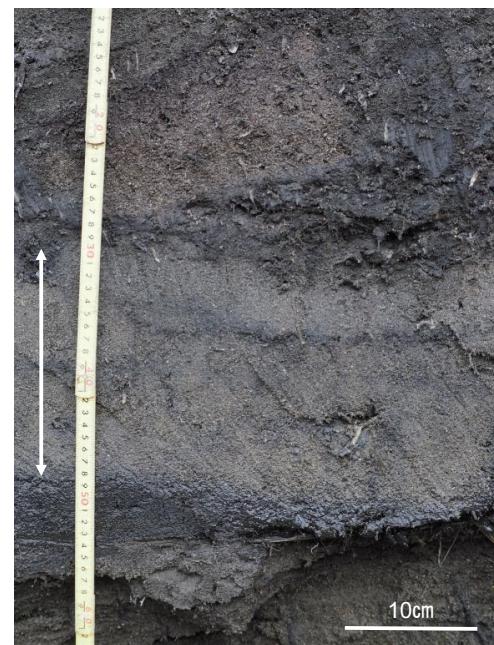
Figure 4 深度 105~125 cm の砂層

このイベント堆積物を 1cm 間隔でサンプリングして粒度分析を行った結果、2 つのユニットともに上方細粒化（下部は粒径 1.0mm にピークを有する単峰性を示すことに対し、下層の上部は粒径 10 μm と 0.5mm にピークを有する二峰性を示す）している。以上のことから、2 つの上方細粒化する砂層のユニットは海側からの 2 回の遡上流によって、マッドドレイブは遡上流が停滞した際に形成された堆積物と考えられる。これらのことから、深度 105~125cm の砂層は津波堆積物と判断した。

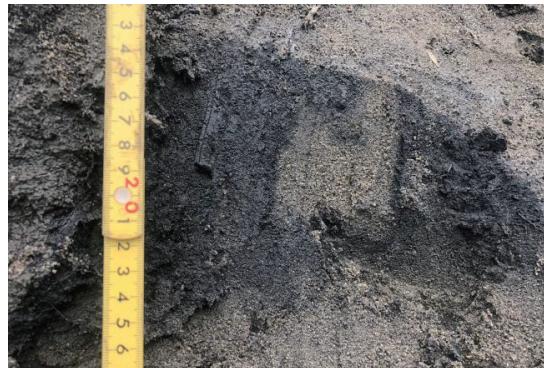
Figure 5 津波堆積物と噴砂

一方、深度 125~135cm の泥炭層には小規模ながら多くの噴砂痕や荷重痕が認められる (Figure 6)。その下位の砂層の中粒砂が泥炭層を砂脈として貫き、噴砂が泥炭層を覆っている。また、この泥炭層からはヤマトシジミの化石が含まれる。噴砂痕の存在は、この地域が強い揺れに襲われ、液状化が生じたことを意味する。また、荷重痕は津波堆積物が覆った泥炭層には流動性があったこと、ヤマトシジミの化石が泥炭層に含まれることから、津波堆積物の堆積環境は湖底であったことが示唆される。さらに、液状化で生じた噴砂を津波堆積物が侵食していることから (Figure 5)，液状化が生じたのは津波が襲来する前であった。

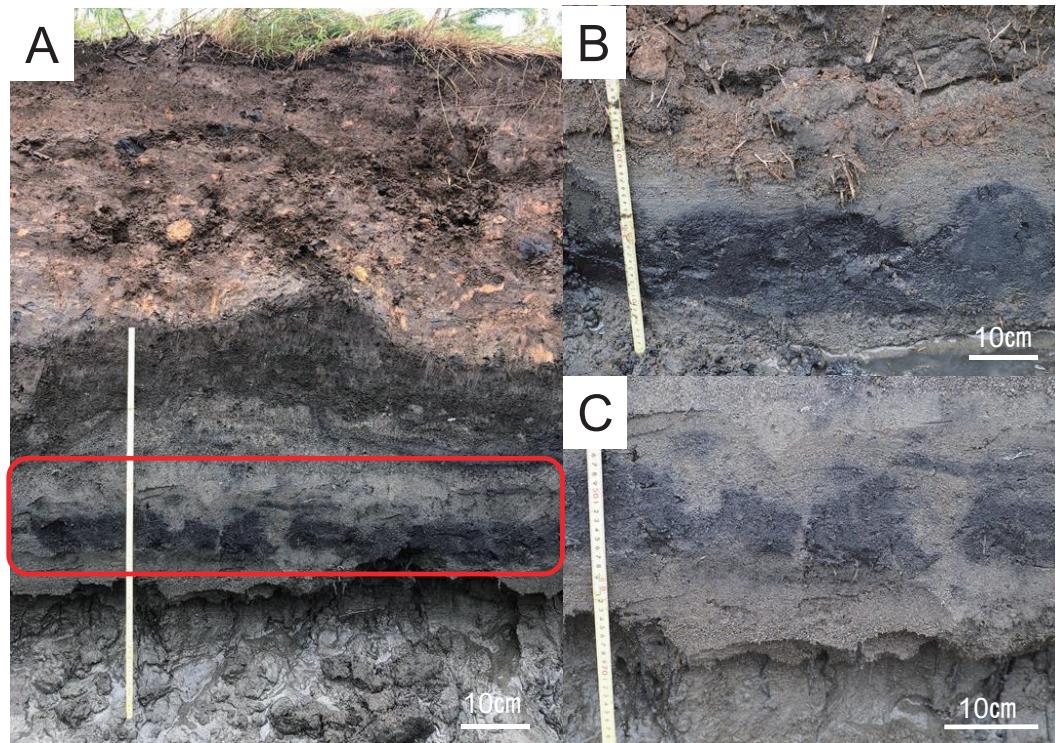
Figure 6 A : 全体, B : 荷重痕, C : 噴砂痕

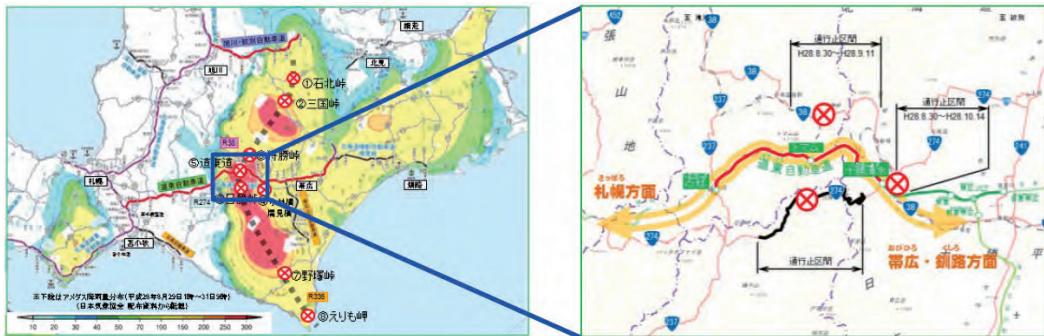
図-2 道東をつなぐルートの途絶位置（北海道開発局資料¹⁾）

8/29	8/30	8/31	9/1	9/2
①	R39 石北峠		15:00		10:00	
②	R273 三国峠		14:00			
③	R38 狩勝峠		20:40			
④	R38 小林橋・清見橋		23:00			
⑤	道東自動車道	21:55		8:00		
⑥	R274 日勝峠		11:15			
⑦	R236 野塚峠		12:00		18:00	
⑧	R336 えりも岬		14:00-19:00

し、8 月 29 日夜から通行止としていた道東自動車道の土砂災害と合わせて、日高山脈を越えるすべての道路（7 本）が通行不能になり、道東地域が途絶状態に陥った（図-2、図-3）。特に、国道 274 号の日勝峠前後の 43.8km の区間は、10 か所の橋梁損傷、6 か所の道路本体の洗堀と損傷、3 か所の覆道損傷など合計 66 か所で甚大な被害を受けた（図-4）。当初は現場に近づくことができず被害の概要把握が困難な状況で、最新の IT 技術を駆使した復旧工事が平成 29 年 10 月中に完成するまで、36.1km の区間の通行止は 14 か月に及んだ。なお、この道路被害と復旧工事の概要は、北海道開発局の資料¹⁻³⁾や土木学会誌⁴⁾で紹介されている。

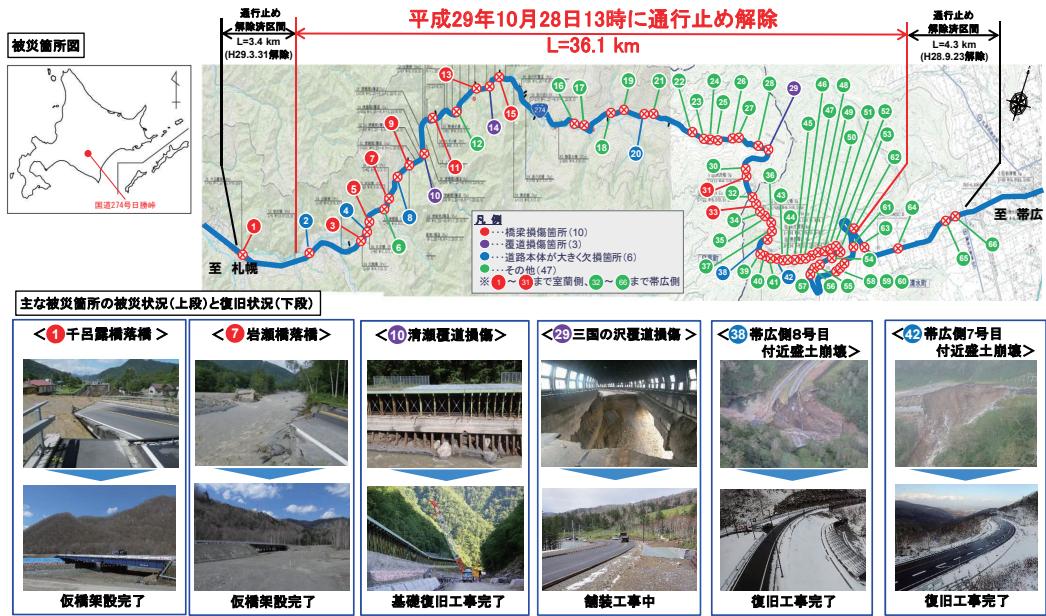
図-4 国道 274 号日勝峠区間の被災状況（北海道開発局資料¹¹⁾）

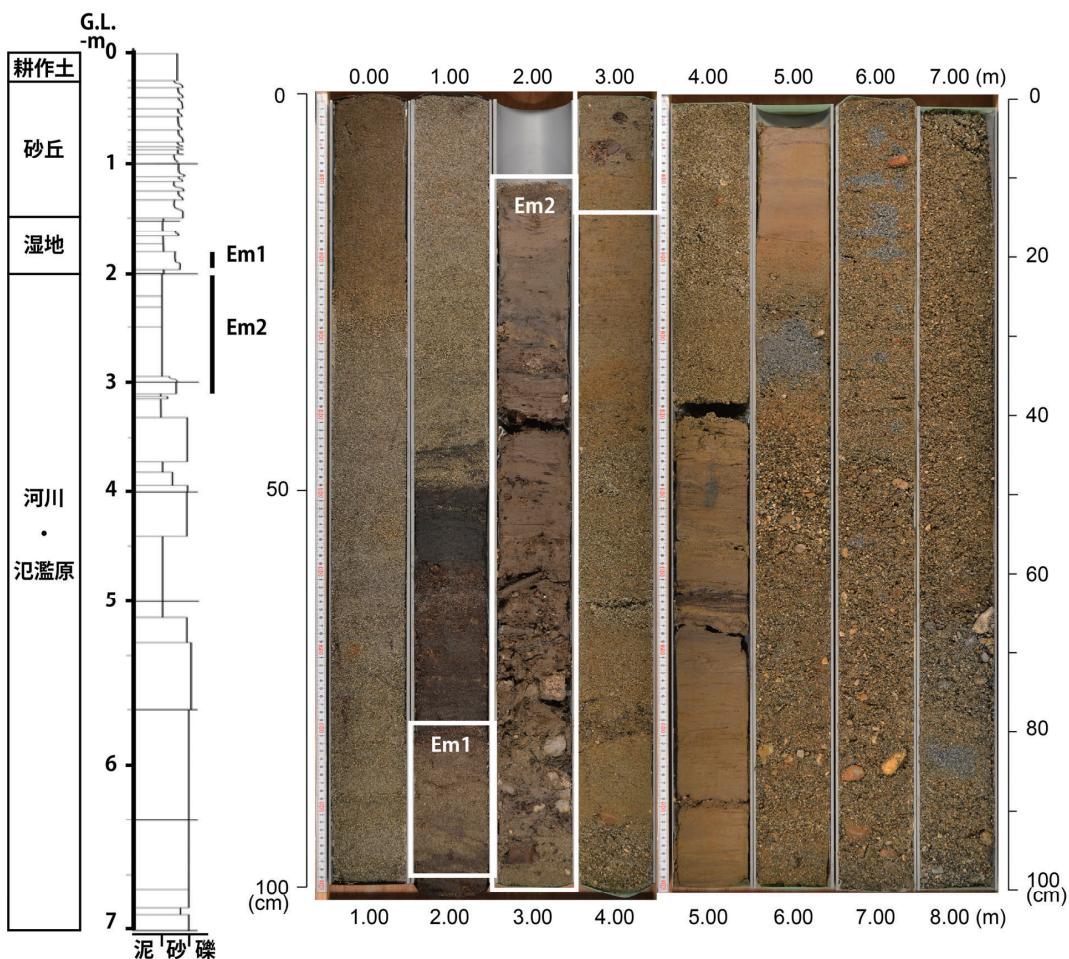
ここでは、イベント堆積物Em2層の特徴を以下に述べる。深度2.00~3.15mにみられるEm2層は、材などを中心とした植物遺骸や軽石を多量に含む淘汰の悪い火山灰混じりのシルトからなり、下位の砂混じりシルトとの境界は侵食面である。この地層の下部には砂質シルトのリップアップクラストや多量の材および礫径10~50mm程度の軽石が多く含まれ、上方粗粒化する。Em2層の上部では、平行層理や低角の斜交層理が発達し上方細粒化する。Em2層の形成年代に関しては、MH1コアの深度2.66m、すなわちEm2層の中から得られた材の放射性炭素年代年代値が 910 ± 30 yBP、Em2層の上位の地層（深度1.98m）からは 570 ± 30 yBPと報告されている（鎌瀧ほか、2016）。また、同地域から得られたボーリングコア試料のEm2層の下位と考えられる地層から、 1030 ± 30 yBP、 1250 ± 30 yBPおよび 1320 ± 30 yBPなどの年代値も報告されている（秋田県、2013）。

図2 ボーリングコア試料MH1の柱状図および写真

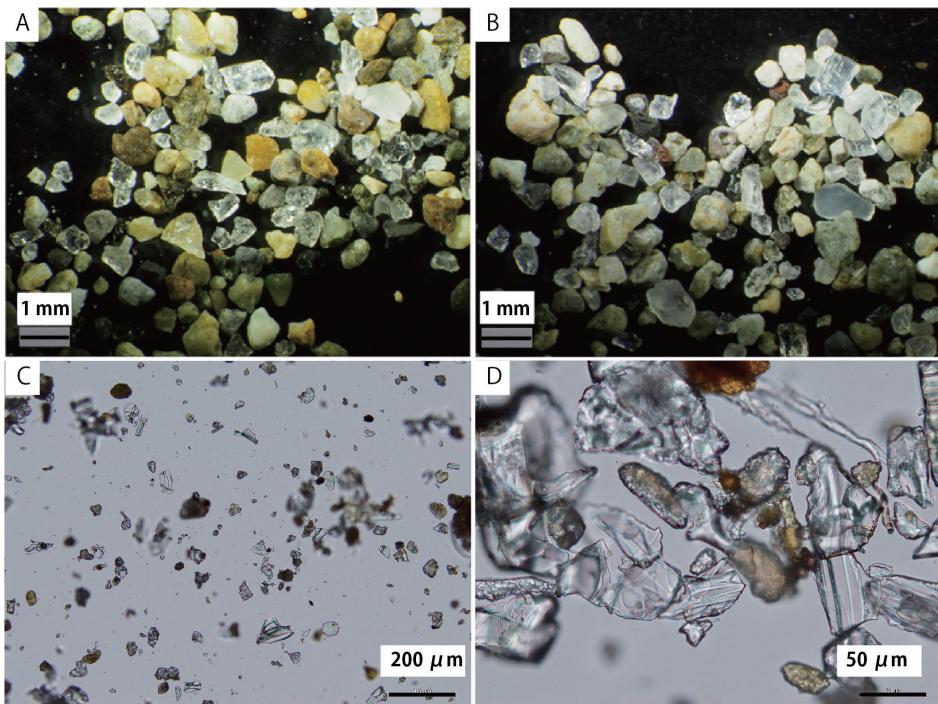
調査地点周辺の海浜砂（図 3A），イベント堆積物 Em1 層の構成粒子（図 3B）およびイベント堆積物 Em2 層の構成粒子（図 3C, D）を示す。海浜砂を構成する砂の粒子と図 1C の地点 1 におけるイベント堆積物 Em1 層を構成する砂の粒子を顕微鏡下で観察，比較したところ，どちらもある程度円磨された石英や石質岩片が多く含まれており良く似ているが，火山ガラスはほとんど含まれないことがわかる（図 3A, B, 鎌滝ほか, 2018）。一方，イベント堆積物 Em2 層の構成粒子をみると，Em1 層や海浜砂と異なり様々な形態の火山ガラスが多量に含まれていることがわかる（図 3C, D）。

図 3 イベント堆積物の構成粒子と調査地点周辺の海浜砂の顕微鏡写真

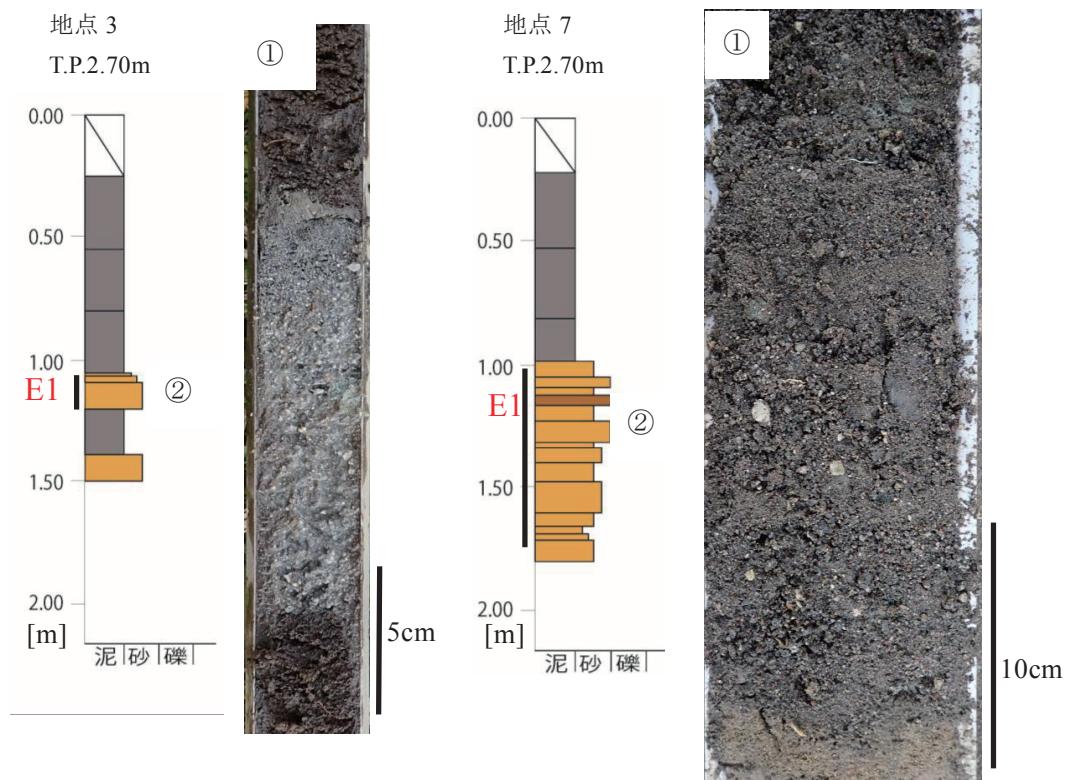
図2 地点3および地点7の柱状図およびE1堆積物の写真

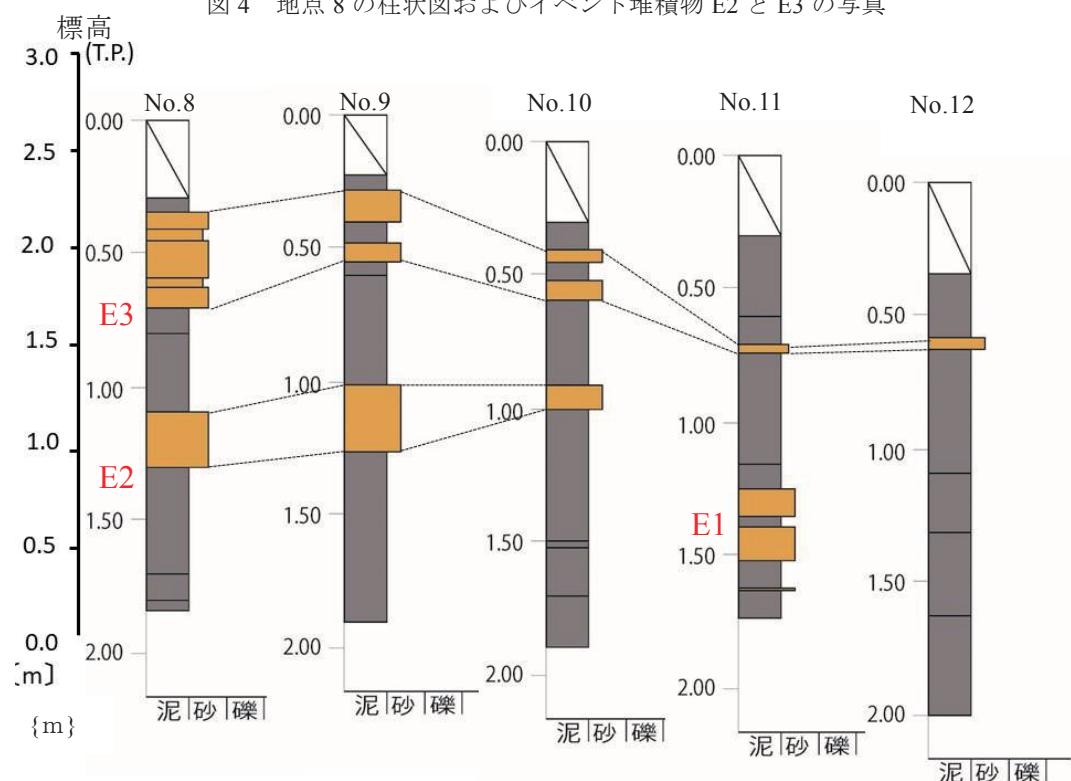
図 5 測線 2 における E2 および E3 層の厚さの変化

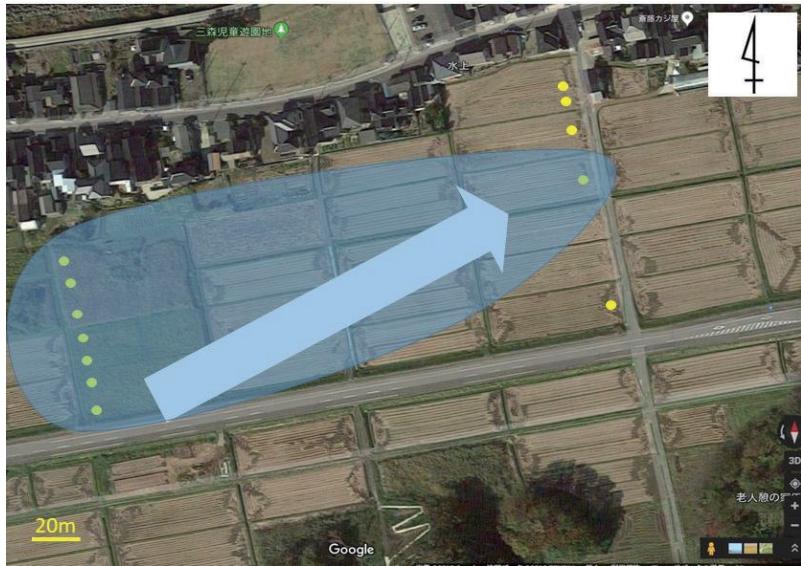
図 6 E1 イベントの浸水域

E1 イベント堆積物について測線 1 に沿って層厚の変化をみると、海から最も近い地点 1 から海から最も離れている地点 7 に向かうにしたがって厚くなる傾向が認められる（図 3）。また、E1 イベント堆積物は測線 1 において厚さは変化するがすべてのボーリングコアでみられるが、測線 2 では地点 11 のみにしかみられない。前述した E1 イベント堆積物の特徴も含めて考えると、河川の上流から土砂などを巻き込み強い水流を伴って氾濫したものと解釈できる。ゆえに E1 イベント堆積物を洪水堆積物と解釈した。図 6 は E1 イベントのおおまかな浸水域を示しており、矢印の方向に水が流れたと考えられる。また、鳥海火山北麓では過去に大規模な火山泥流が発生していたことが明らかになっており、火山泥流の最大到達距離は土石流として横森周辺、より希釈した河川流の状態で平沢周辺の海岸まで到達すると考えられている（南ほか、2014）。今回、発見された E1 洪水堆積物が先行研究で議論された火山泥流の堆積物と一致するかどうかは、今後年代測定やより広域の分布調査をおこなうことで検討していきたい。

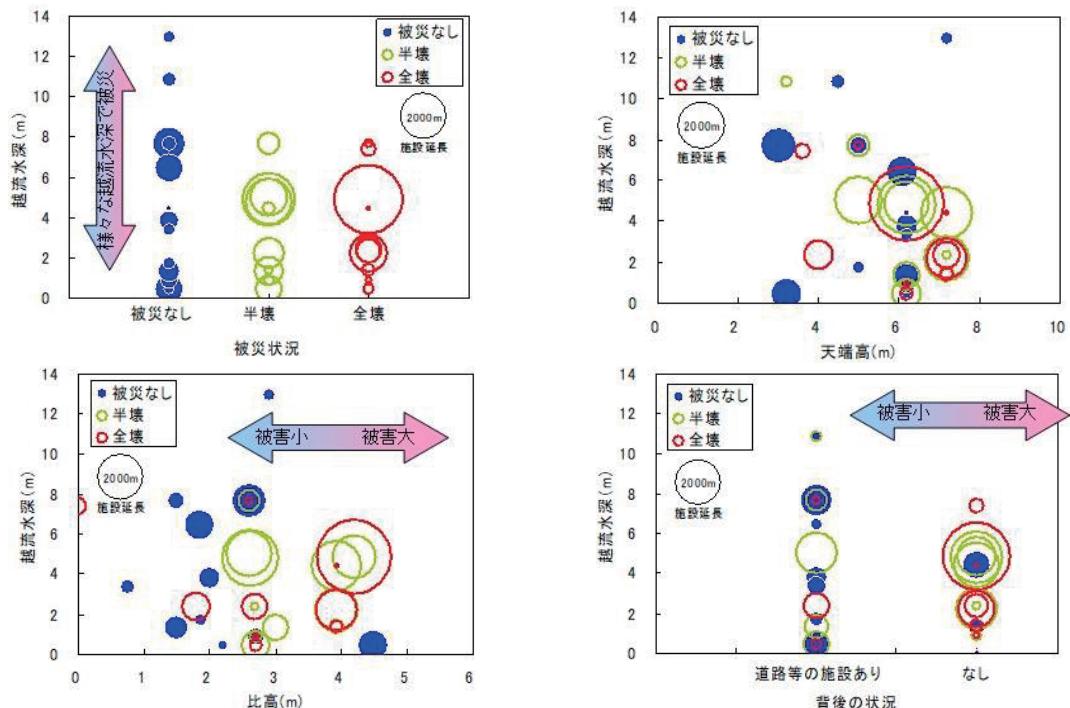
以上より、比高が大きい場合は背後の侵食も大きくなるが、背後に侵食を防止できる施設があると被害が小さいことを踏まえ、できるだけ比高を小さくするとともに、裏法尻背後の侵食対策により、堤防を粘り強い構造とすることが可能であると言える。

図-1 海岸保全施設の形状と被害規模

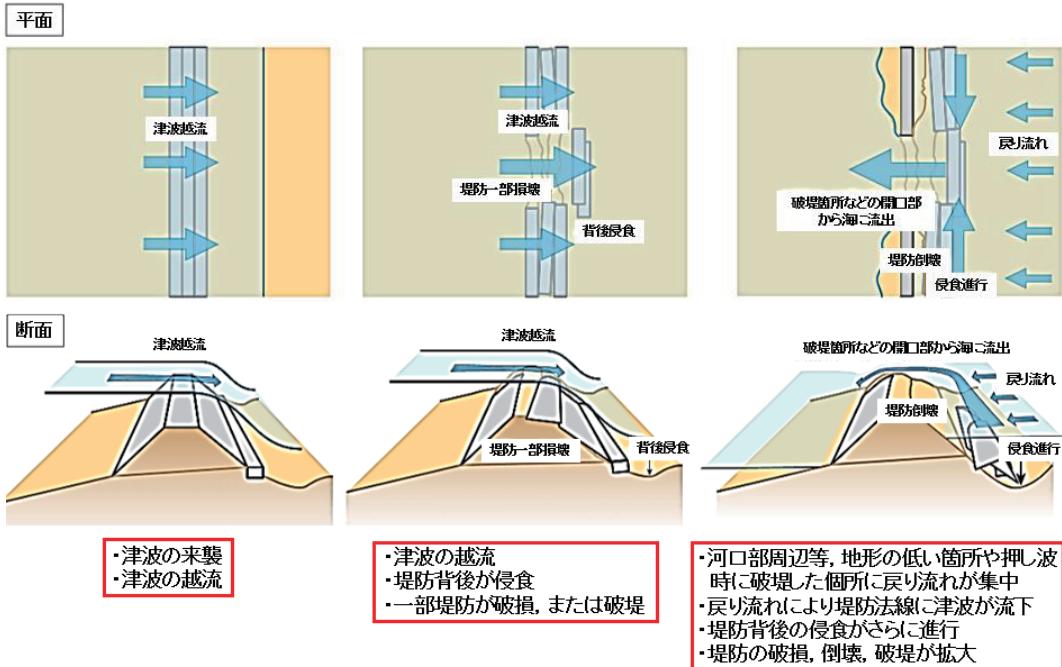
また、図-2に津波の戻り流れによる海岸保全施設の被災メカニズムのイメージを示したが、海岸保全施設の被災メカニズムは、①河口部周辺等地形の低い箇所や押し波時に破堤した個所に戻り流れが集中し、②戻り流れにより堤防法線に津波が流下し、③堤防背後の侵食がさらに進行、④堤防の破損、倒壊、破堤が拡大した、ということであった。

図-2 戻り流れによる海岸保全施設の被災のメカニズムのイメージ化

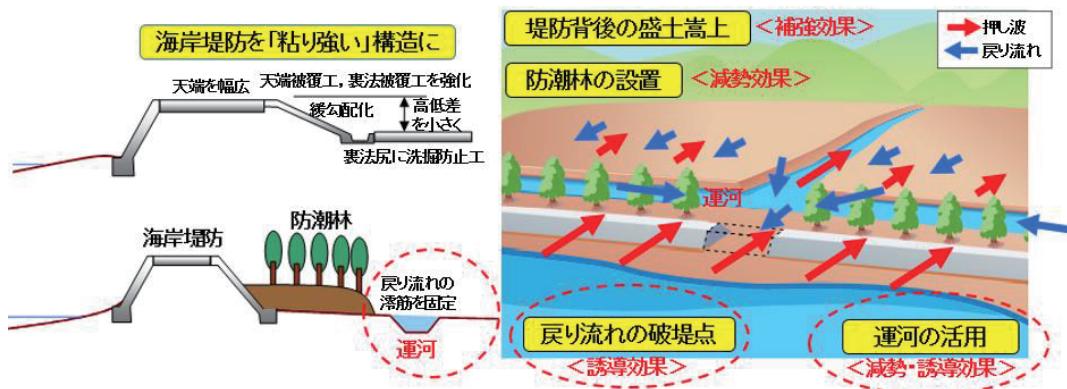
表-3 及び図-3 に、海岸保全施設の構造断面の被災メカニズム、海岸保全施設の被災状況分析による粘り強い断面の検討に加え、津波の戻り流れによる海岸保全施設の被災メカニズムを踏まえ、津波防護レベル（数十年から百数十年に1度の津波を対象に、人命及び資産を守るレベル）における海岸保全施設の対策と津波減災レベル（今次津波のように構造物対策の適用限界を超過する津波に対して、人命を守るために必要な最大限の措置を行うレベル）に対して考慮すべき対策について示したが、災害に強いまちづくりのための多重型津波対策の観点から、海岸保全施設における新たな津波対策については、海岸保全施設は、津波防護レベルで整備し「粘り強い」構造にすること、津波減災レベルに対しては、海岸堤防背後の盛土嵩上による「補強効果」、防潮林の設置による「減勢効果」、運河の活用による「減勢効果」と戻り流れの「誘導効果」を発揮させ、さらに「誘導効果」発揮のために、津波の戻り流れを円滑に排水するための破堤点を考慮する必要があることを明らかにすることができた。

図-3 海岸保全施設における新たな津波対策

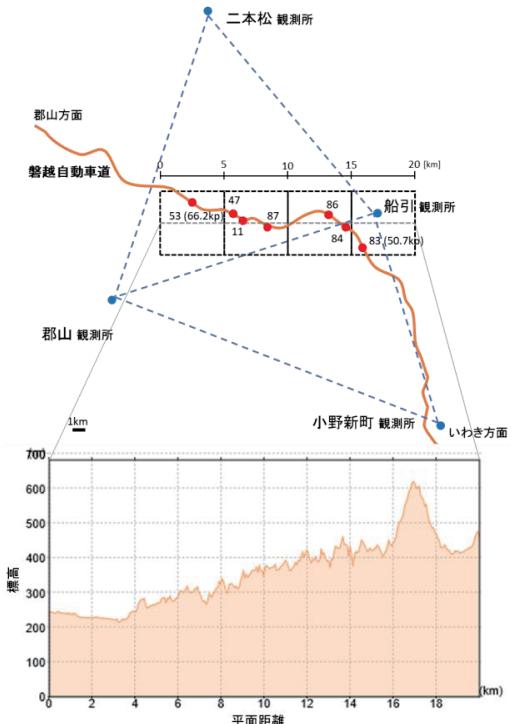
1998 年の台風 4 号の被災点のうち、磐越自動車道 50.7~66.2kp に位置する 7 つの切土斜面に関して 5km 四方の解析雨量を適用すると、連続した 4 つのメッシュに区切ることができる。図 3 に被災地点とメッシュの配置、線形補間に用いたアメダス観測所の概略位置関係を示す。またグレーの破線位置における地形断面図が下部のグラフである。この 4 つのメッシュにおいて、1995 年から 1998 年までの 4 年間の各時刻における解析時間雨量の標準偏差を比較し、偏差の大きい上位 10 の時刻を表 1 にまとめた。()内の数値は各被災地點の線形補間雨量を示す。7 番目と 9 番目は被災時刻を含む降雨イベント内の時刻である。2 番目の時刻では隣り合うメッシュの解析雨量に最大 43mm/h、同地点を示す 2 種類の雨量間に最大 45mm/h の差が見られる。図 3 の

図 3 被災地点平面図と

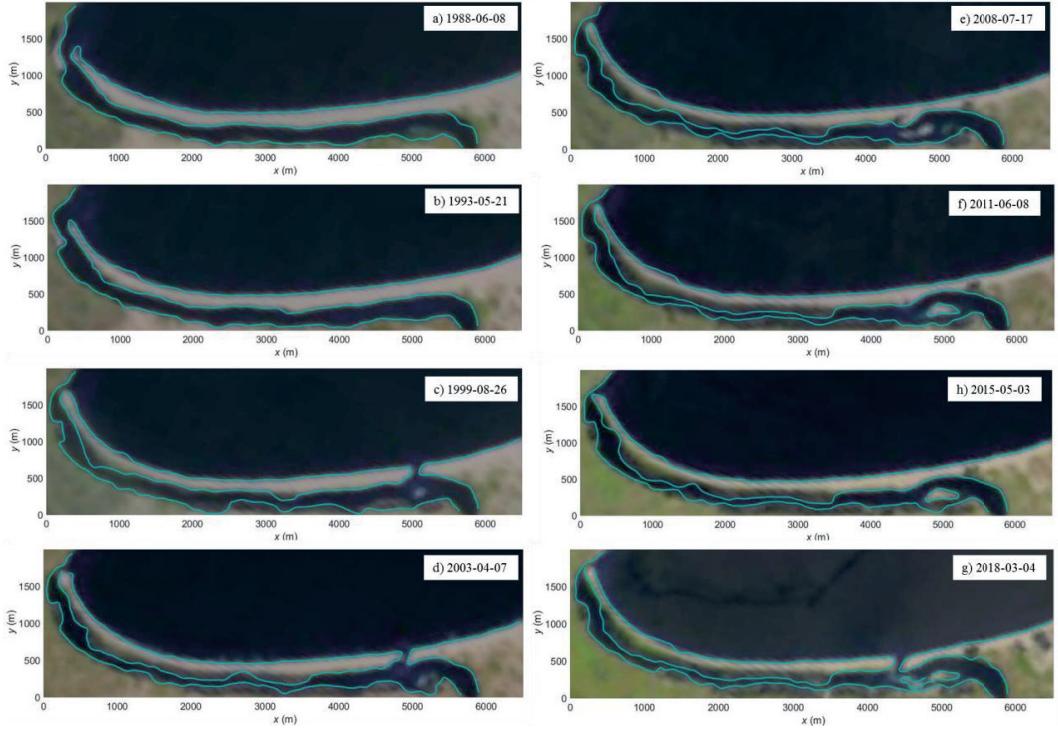
In this study, the authors apply the remote sensing image method that has been carried out by Pradjoko & Tanaka, 2011; Tanaka, Hoang, & Nguyen, 2017 for An Hai and Le Thinh inlets in Phu Yen province. Being considered as the data set used in this study, beside the photos taken during the field trips, Landsat images from 1988 to 2018 (Figure 3) and Google images from 2009 to 2018 (Figure 4) were utilized. Those images are rectified to the same coordinate system in the World Geodetic System 84 (WGS-84) with the coordinates of the origin of 312895,40E and 1474664,56N. The baseline is set at 160 degrees counter clockwise from the North. In this study, tidal correction was not performed since the maximum difference between shoreline positions before and after tidal correction is still smaller than the resolution of Landsat images. Spatial moving average was applied to reduce the effect of big scatter in shoreline positions due to the low resolution of the Landsat images.

Figure 3. Analysis the shoreline changes of sand spits by using the Landsat images

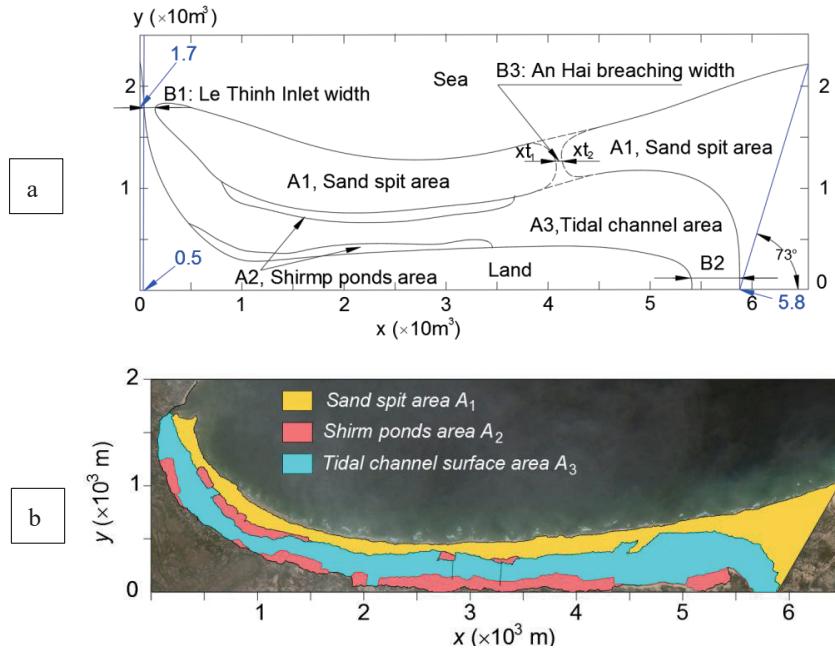
In order to determine the increase in the area of shrimp ponds and the decrease in the area of the tidal channels over time, along with the observation of the width reduction phenomenon of Le Thinh inlet and the fluctuation of An Hai breaching over time, the authors have developed the basic definition in analyzing the extracted results of shoreline lines as shown in Figure 5.

Figure 5. Definition of the analyzed parameters of the sand spit (a) and tidal channel areas at Tuy An (b) in which: A_1 : sand spit area; A_2 : shrimp ponds area and A_3 : tidal inlet channel; B_1 : Le Thinh inlet width and B_3 : An Hai breaching width

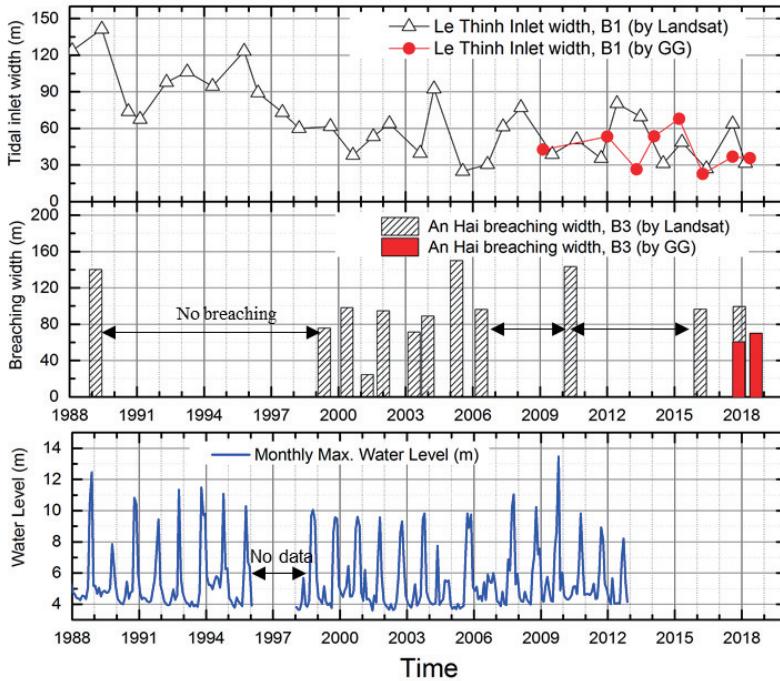
Figure 6 represents the results of the analysis the B_1 , B_3 parameters by using stateliness images in relation with the water level at Ha Bang hydrological station. Le Thinh inlet width, B_1 , tends to slightly decline from the analysis of both Satellite and Google images. It is easy to identify that the cause is due to the effect of diffraction wave and stream sediment transport. Based on the hydrological data of Cai river at Ha Bang station, it is noticeable that when big floods appeared on the Cai River, the breaching phenomenon occurred in the years of 1988, 1999, 2005, and 2010. Based on this hydrological data, it is also possible to see the relative correlation between the flow of the Cai River and the declining trend of Le Thinh Inlet width B_1 . One of the main causes of the breaching phenomenon in the An Hai Inlet area can be resulted from the impact of the local people. The activities can be mentioned such as reinforcing the spit sand locations along the tidal channel, expanding the aquaculture area by constructing the shores of shrimp ponds, encroaching on tidal channel surface area. When large flooding reaches tidal channel combined with the decline of the open surface of the tidal channel, the possibility of flood drainage through Le Thinh Inlet tends to decrease in width. As the result, the breaching phenomenon will occur. It can be seen that

Figure 6. The relation between B1, B3 and the monthly max. water level at Ha Bang hydrological station.

During the period from 1988 to 2017, An Hai inlet were completely deposited for 3 times. The first period lasted for 10 years from 1989 to 1999; the second period was from 2007-2010 and the latest period was from 2011 to 2015.

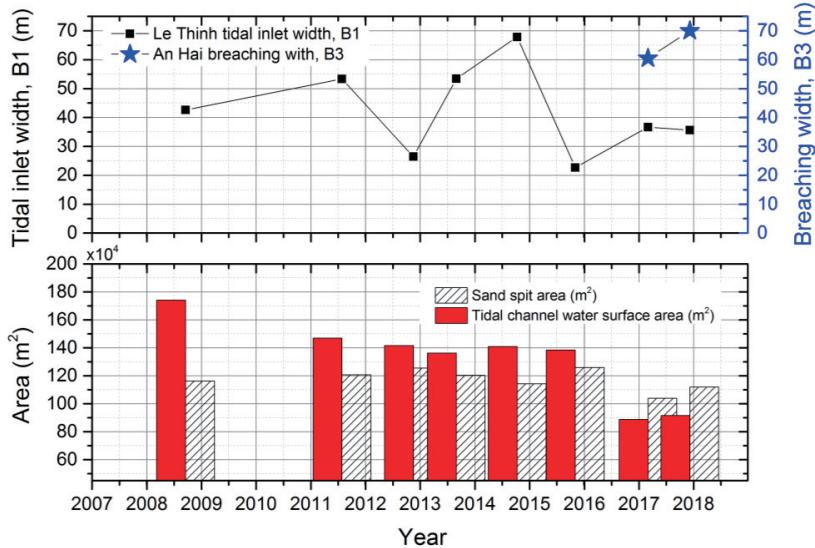
As can be seen in Figure 8, the results of GG image analysis showed the reduction of the tidal channel water surface area from 2009 to 2018 along with a sudden decline in the area of sand spit in 2015, which can be observed by the breaching phenomenon of sand spit in this year.

Figure 7. The relations of sand spit area, the tidal channel water surface area and the width of inlets

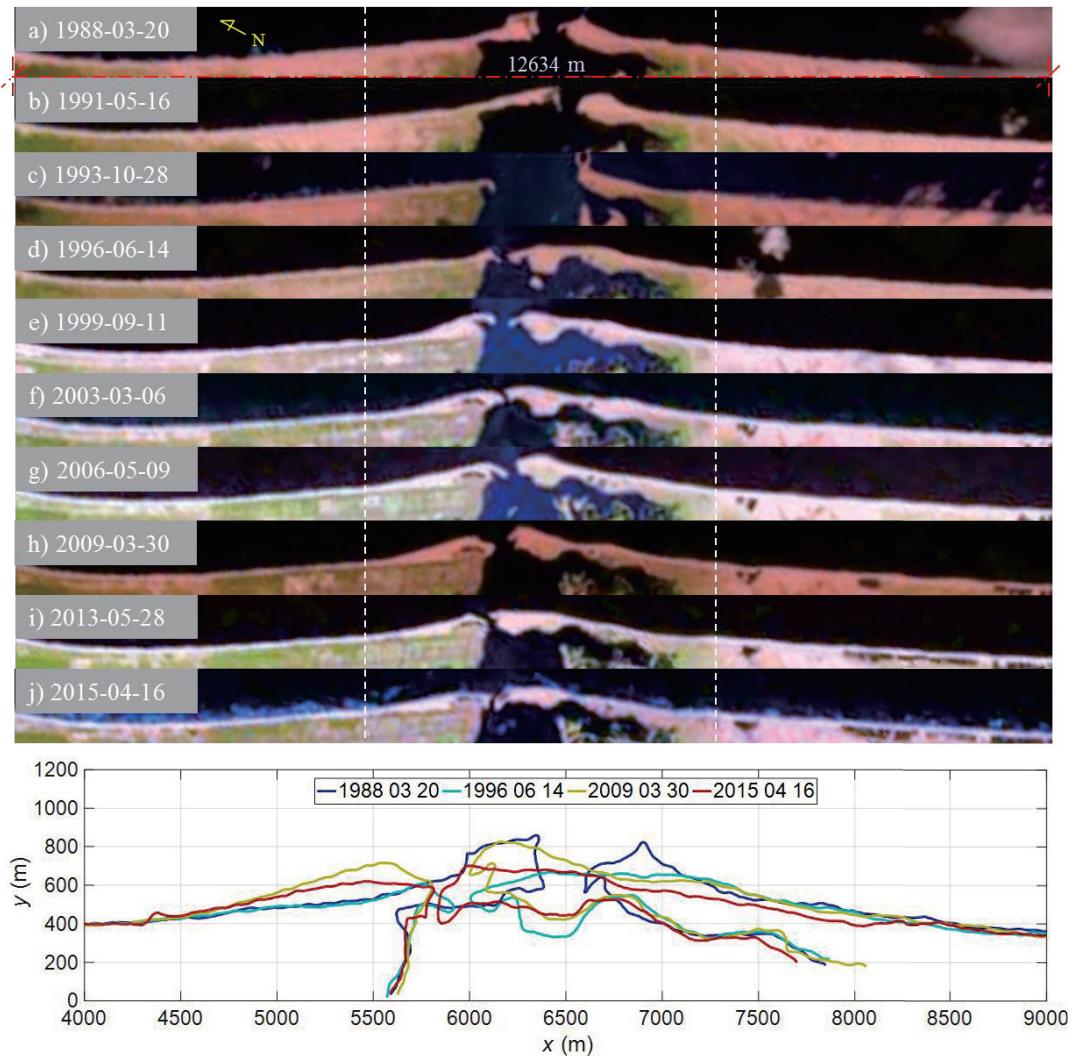
Figure 2: Morphology variation at Da Rang River mouth (1988~2015)

Da Rang River mouth from 1988 to 2015 encountered an overwhelm change in its mechanism. Figure 2 indicates clearly the migration of the river mouth from the South to the North after a big flood 1993. This implies the

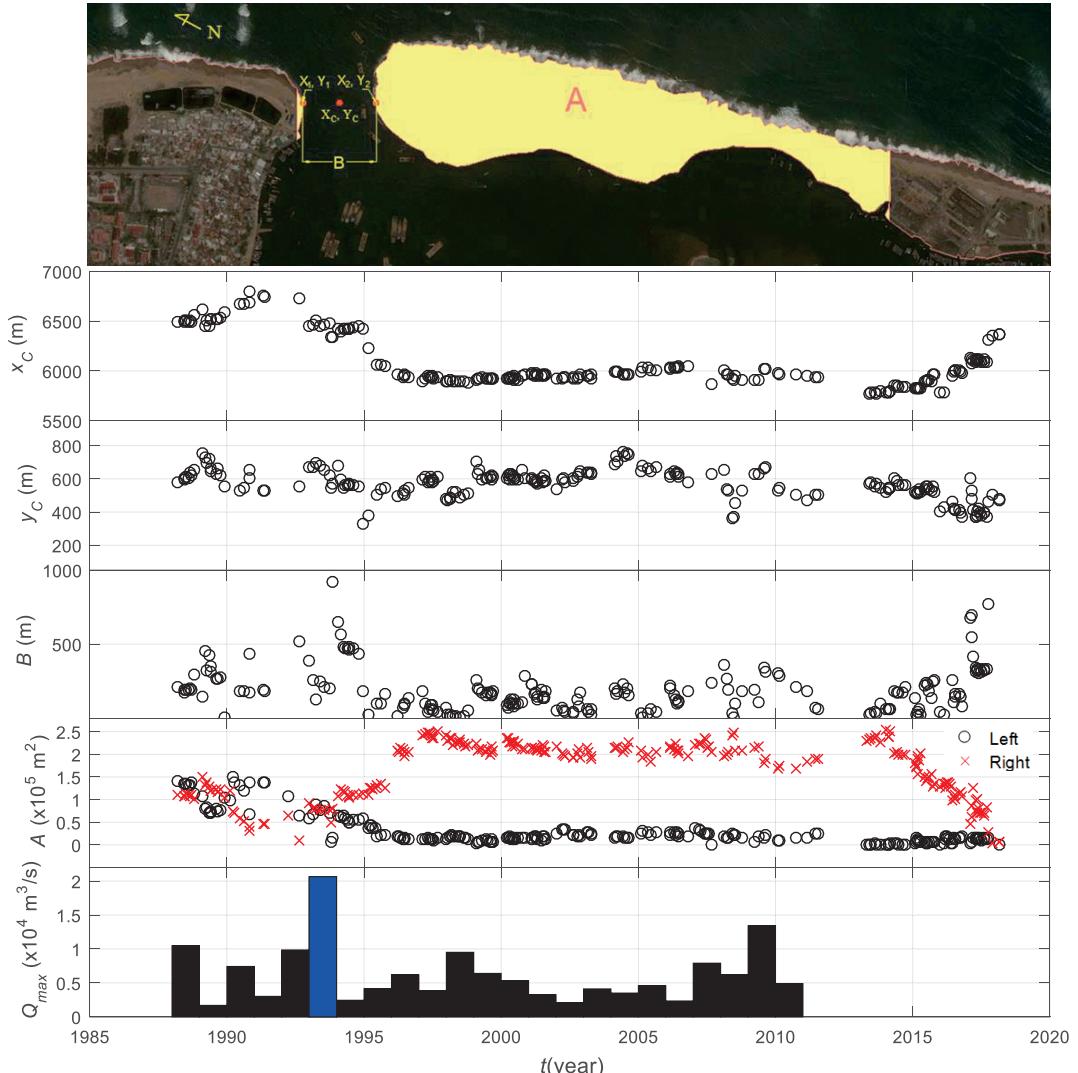
Figure 5: Definition and analysis of river mouth characteristics

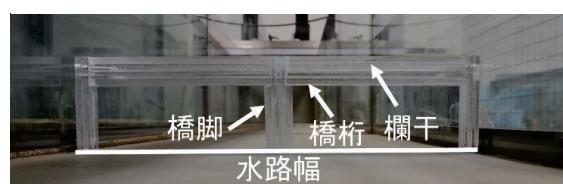
写真-1 橋梁模型

実験で用いる水路は長さ9.0m、幅0.3m、高さ0.5mであり、水路底面は固定床である。橋梁模型は流木投入地点から5.3mの地点に設置した³⁾。実験で使用した流木模型は針葉樹の杉である。

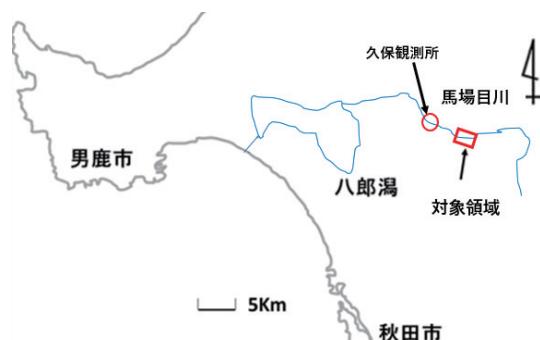
図-1 対象河川

図-1 に示す馬場目川は、その源を秋田県南秋田郡五城目町の馬場目岳に発し、周囲の支川を合わせて八郎潟調整池に入り、船越水道を通り日本海に注ぐ、流域面積 910.5 km²、幹川流路延長 47.5 km の秋田県最大の二級河川⁶⁾である。本研究の対象領域は図-2 に示す延長約 850 m の領域であり、川幅は領域内を通して約 30 m 程度である。また、図中赤線の矢印は流路方向を示す。

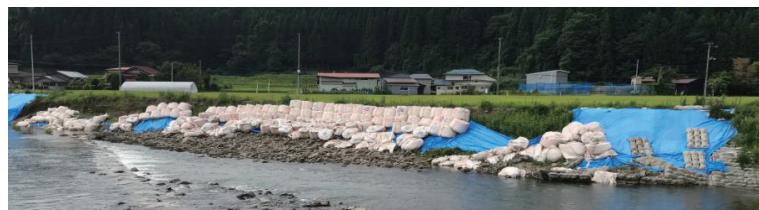
写真-1 洗掘が生じた左岸の様子（2018 年 8 月 22 日撮影）

図-3は図-2中の破線内の拡大図である。左岸では、写真-1に示す2017年7,8月の集中豪雨により洗掘が生じた場所がある。また、河川右岸の湾曲部には農作業用の取水口があり、低水位時において水が溜まるように横断構造物によって水路を狭窄しているため取水口付近には砂州が生じている。本研究では図-3に示す領域内河川左岸の湾曲部後の砂州に着目し、観測対象とした。観測対象砂州の斜め写真を写真-2に示す。

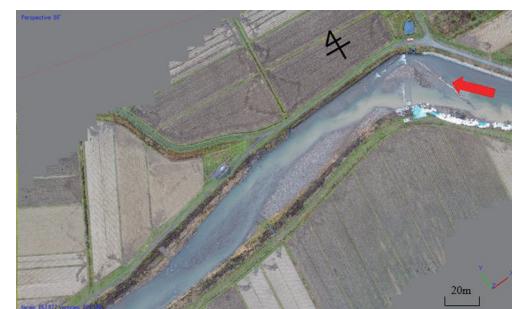
図-8 2018 年 11 月 28 日の様子

図-8 に示す 2018 年 11 月 28 日の様子では、再び湾曲部後の砂州が河川の流路を狭窄するように砂州が拡大している様子であった。しかし、砂州の面積は 1665.2 m²、河川の流路は最小で 14.8m と川幅の 5 割程度であり、2018 年 8 月 3 日と同じような状態には戻らなかった。また、観測水位は 0.89m であり、対象領域のほぼ平常時の水位であった。

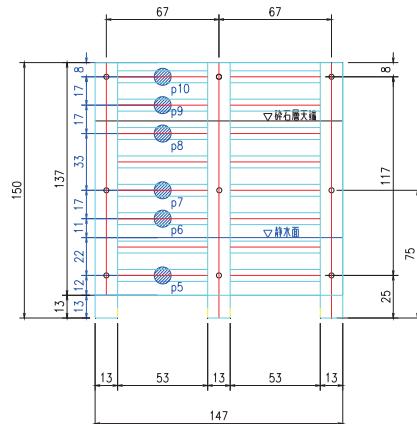
図-3 バットレス模型正面図および
圧力計配置図（単位 : mm）

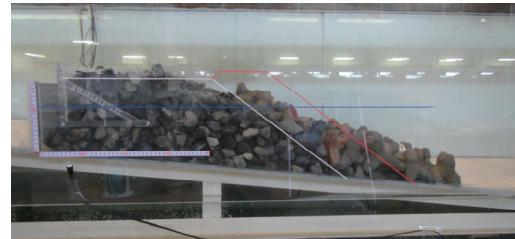
写真-3 ケース 5 (消波ブロック有)

における 1800 波作用後の被災状況

図-4に全ケースにおける捨石および消波ブロックの300波毎の断面変化を、写真-3にケース5(消波ブロック有)における1800波作用後の被災状況を示す。ここに、 N は作用させた波の数であり、横軸は造波前のバットレス模型海側壁面を原点としている。なお、Hudson式による消波ブロックの所要質量を満足するケース1, 2(消波ブロック有)においてはほとんど断面変化が生じていなかつたため、造波を900波まで中止している。また、ケース3(消波ブロック有)における1500~1800波間のデータに関しては有効なデータと認められなかつたために欠測扱いとしている。今回の実験条件の範囲内においてはバットレス模型にほとんど変位が生じなかつたため、ここでは捨石および消波ブロックにより構成される築堤部の変形特性にのみ着目する。

図-4を見ると、Hudson式による消波ブロックの所要質量を満足するケース1, 2(消波ブロック有)のみならず、満足しないケース3, 4(消波ブロック有)においてもほとんど断面変化が生じなかつたことが分かる。消波ブロックがある場合において顕著な断面変化が生じたのはケース5(消波ブロック有)のみであり、静水面付近に位置する法肩が侵食されて消波ブロックと捨石が沖側に崩れる、いわゆるS字型断面に変形する破壊モードとなった。消波ブロックがない場合における破壊モードもある場合とほぼ同様であり、ケース3, 5ともに破壊が進行したが、特に図-4(g)に示すケース5(消波ブロック無)において、岸側へ打ち上げられた捨石がバットレス模型突出部に捕捉されて被災の進行が抑えられている様子が確認された。

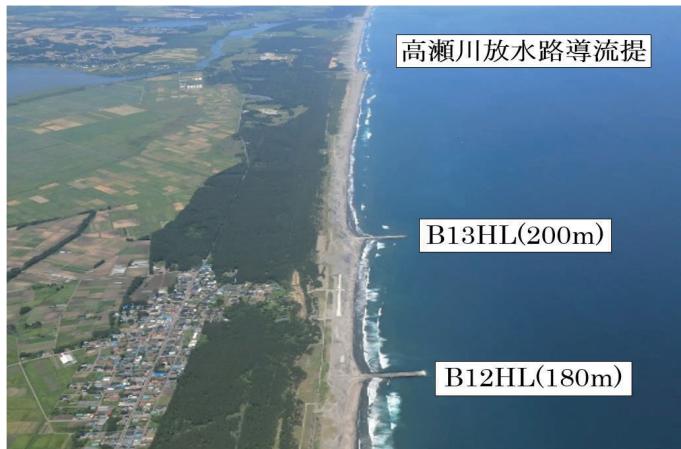
写真 2：B13HL から北海岸（2017 年 6 月 30 日撮影）

写真 2 では,B13HL の北側 1km 地点に 100m の保護工が施工され,B13HL より 3km 北側に高瀬川放水路導流提がある。

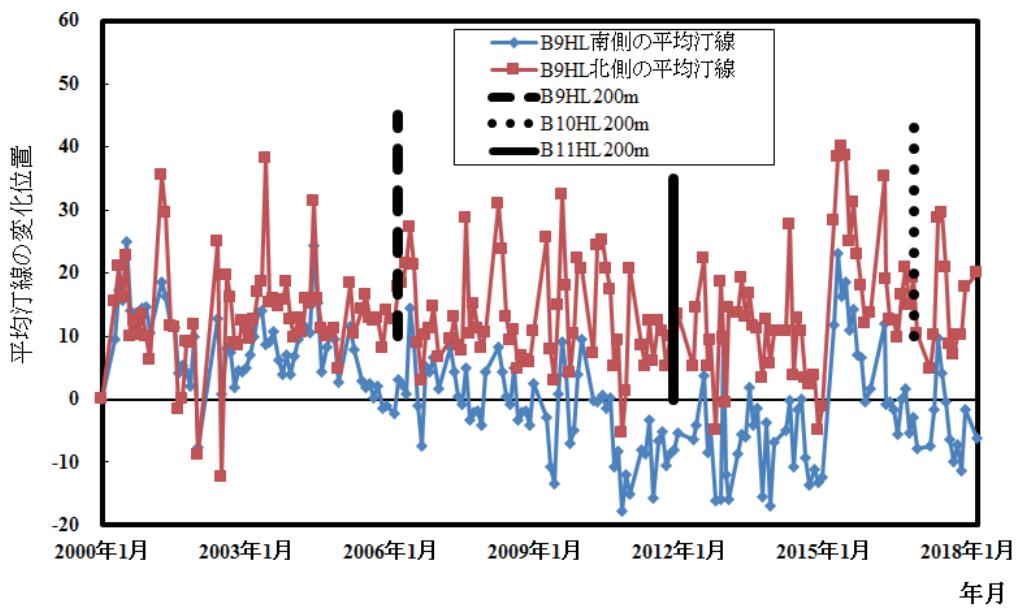
B9HL が 200m 延伸したことを意味し,丸点線は B10HL が 200m 延伸,直線は B11HL が 200m 延伸してことを意味する。B9HL 南側海岸では,2000 年 1 月～2002 年 1 月にかけて前進傾向が見られる。2002 年 1 月～2005 年 1 月にかけて前進と後退を繰り返しており,ほぼ同位置にある。2005 年 1 月～2011 年 1 月にかけて前進と後退を繰り返しており,2011 年 1 月～2015 年 1 月にかけて後退傾向が見られる。2015 年 1 月付近では前進が見られ,2015 年 1 月～2018 年 4 月にかけて徐々に後退傾向が見られる。2000 年と比べると前進している。B9HL 北側海岸では,2000 年 1 月～2003 年 1 月にかけて前進傾向が見られる。2003 年 1 月～2015 年 1 月にかけて前進と後退を繰り返しているがほぼ同位置にある。2015 年 1 月～2018 年 4 月にかけて前進と後退を繰り返しており,徐々に前進傾向が見られる。2000 年と比べると後退している。

図 5 B9HL の南北海岸の平均汀線

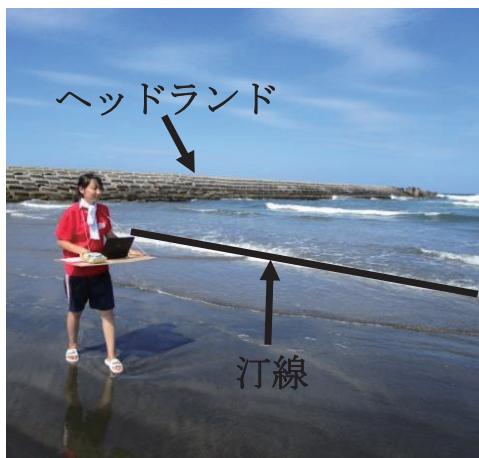
写真 1 汀線測定風景

観測は、GPS、小型パソコンを一枚の板に固定して、B1HL～B13HL 区間（14 km）を汀線に沿って歩き汀線位置を月に 1 度の割合で測定した。汀線位置の測定は波が高い時は真の汀線位置より陸側に一定距離後退したところに仮の汀線を設けこの仮汀線に沿って移動し測定している。写真 1 は測定時状況を、写真 2 は使用した GPS と小型パソコンを示している。写真 1 に示した 4 月 24 日は陸側に 15m 後退したところを測定し、作業終了後に真の汀線位置に補正している。気象条件により観測実施日は左右されたがおおむね月 1 回の観測は実施できた。表 1 は今年度の観測日時と波の状況、汀線測定位置を示したものである。

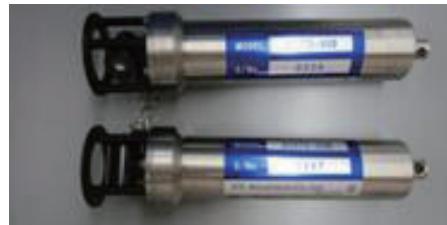
写真3 水温塩分計 (No.336, 337)

る。写真3は昨年度に新たに本研究室で購入した新しい水温塩分計であり、底面から0.3mと0.6mの高さに設置低層の塩水の動きをとらえるように使用している。

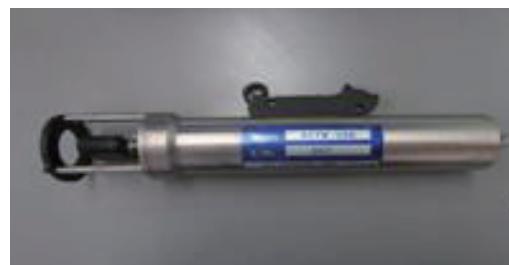
写真4 ワイパー付き水温塩分計 (No.007)

写真4はワイパー付きの水温塩分計であり、長期にわたると計測器にフジツボ等の貝類が付着し測定が困難になるためにワイパーを付けている塩分計である。

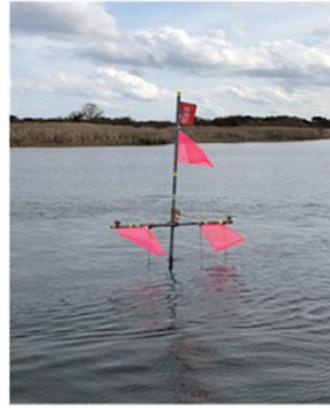
写真5 計測機器の設置

図3は11/7~12/10までの観測を行った際の機器の設置位置である。観測開始時の水深は1.8mだった。流向流速計（No.104）は底面から0.8m、水温塩分計（No.1060, 1061）はそれぞれ底面から1.2m、1.5m、（No.336, 337, 007）は0.3m、0.6m、0.9mの位置に設置した。

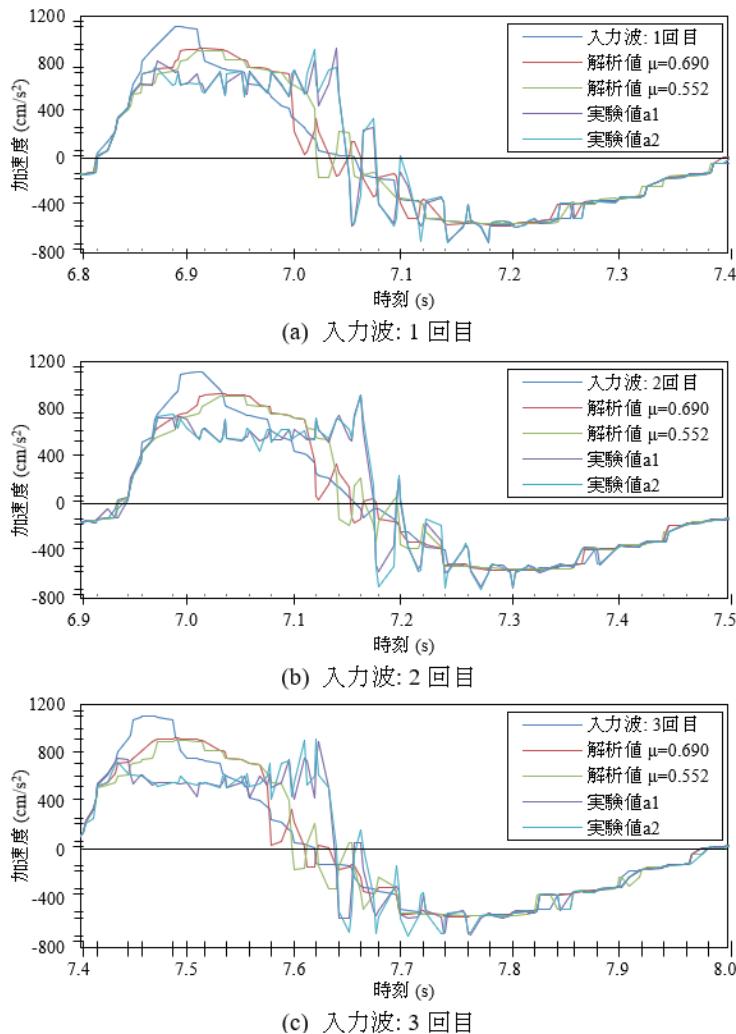
図. 5 解析結果と実験値の比較

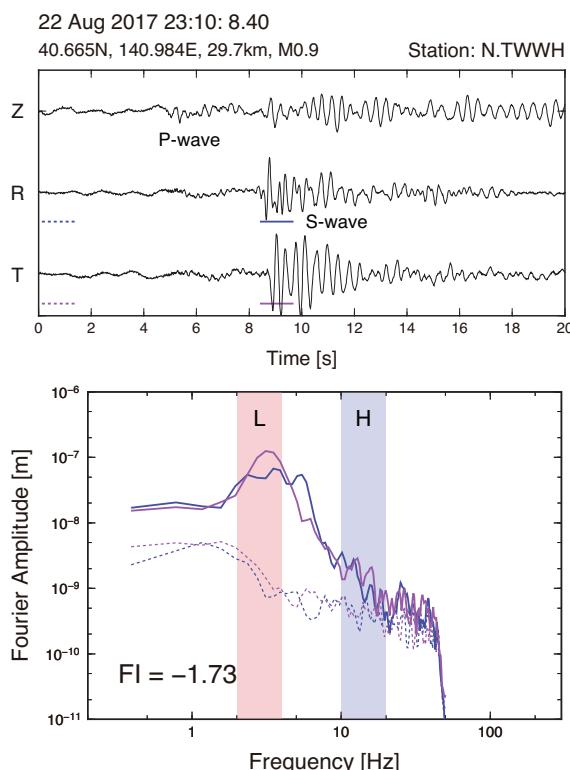
図 2 八甲田山の深部低周波地震について FI 値を求めた例。まず、水平 2 成分それぞれについて、S 波部分の 1.28 秒間の Fourier 振幅スペクトルを求め、2–4 Hz (図の L の帯域) と 10–20 Hz (H の帯域) での平均スペクトル振幅比の常用対数を FI 値とする。次に、2 成分の FI 値の平均を観測点の FI 値とする。下段の破線は P 波到達前のノイズのスペクトルで、S 波とノイズのスペクトル比がしきい値を下回る場合は FI 値を求めない。S 波とノイズの時間ウィンドウは波形の下に示している。
