東北地域災害科学研究

第 55 卷 平成 31 年 3 月

Tohoku Journal of Natural Disaster Science

Volume 55

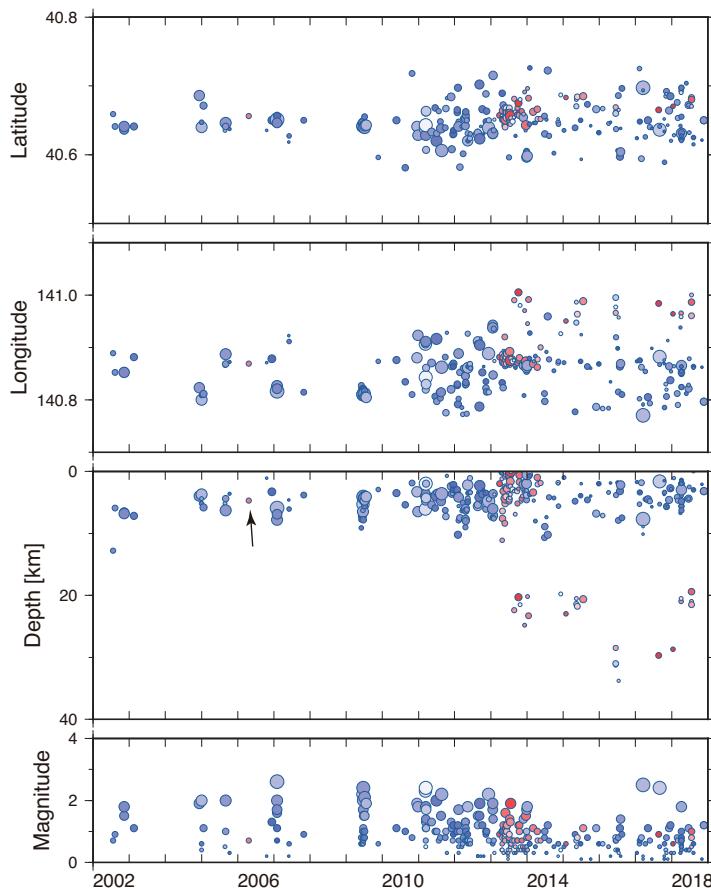
図5 八甲田山周辺で発生した地震のFI値の時空間変化。丸の大きさはマグニチュード、丸の色はFI値を表す。深さの時間変化図の矢印は低周波地震の発生を表す。

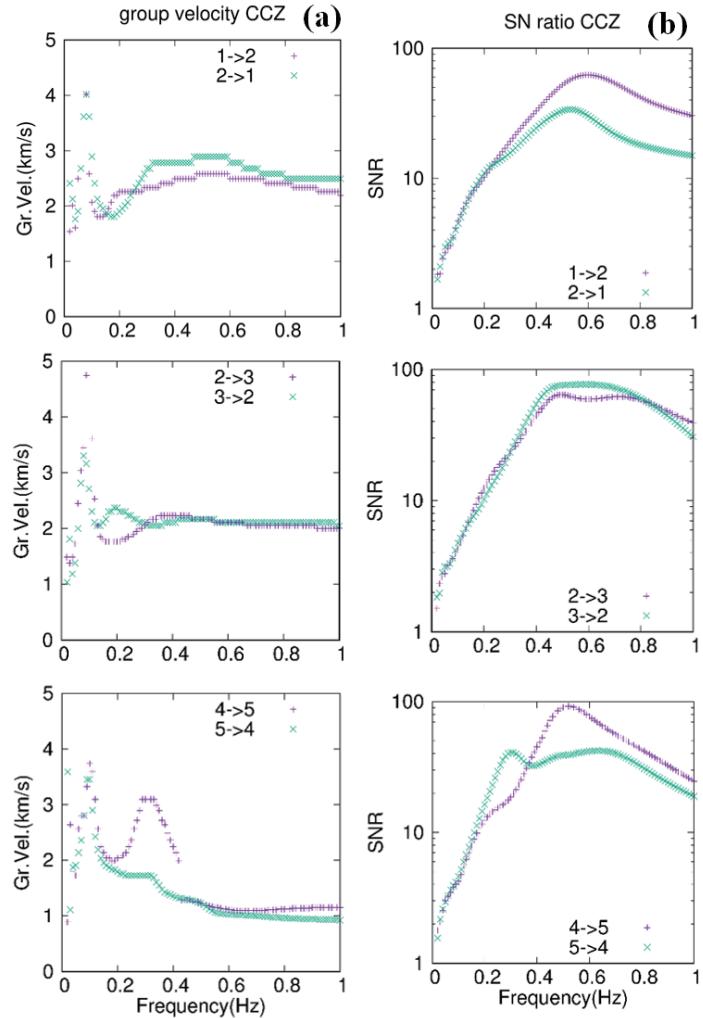
図 4 Vertical 方向の 6 カ月重合相互相関関数より算定した
群速度と SN 比
(a)は群速度、(b)は SN 比を示す

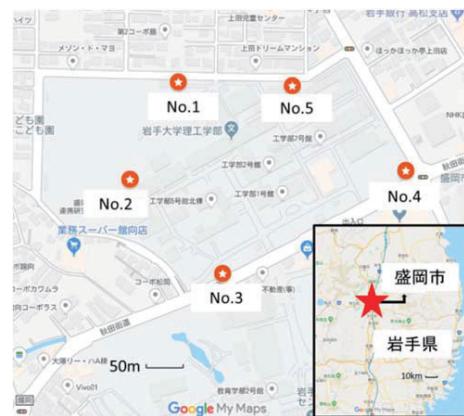
図 1 微動観測地点

図 1 に岩手大学内での観測地点を示す。数百 m 間隔で 3 成分微動計を 5 台設置し、No.1~No.5 とした。使用した微動計はレナーツ・エレクトロニクス社製の固有周期 5 秒三成分速度計 Lennartz LE-3D/5s である。データロガーは、白山工業株式会社の LS-8800 を用いた。サンプリング周波数は 100Hz とした。本観測は 2018 年 8 月 8 日から 2018 年 10 月 3 日の約 2 ヶ月実施した。解析はデータロガーに不具合が生じた以外の、のべ 33 日分を使用した。Lennartz LE-3D/5s の場合、ch1 が UD 方向、ch2 が NS 方向、ch3 が EW 方向となる。

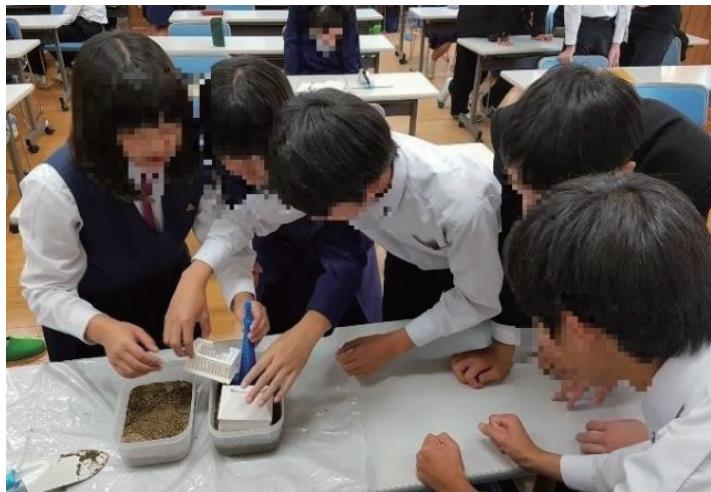
図2 中学校での出張授業における液状化実験の様子

高知県高知市内の中学校2校では、モデル実験に加えて講義やグループワークを取り入れた出張授業を開催した。実験は水槽を用いたものを用意し、生徒の代表に実施してもらった（図2）。砂を敷いた上にじょうろで水をまき、その上に砂をかぶせたケース（地下水位が高い条件を模擬）と、水をまかずに砂を敷き詰めたケース（地下水位が低い条件を模擬）の2つの条件で実験を行ってもらうことで、土地の性質によって液状化現象の起こりやすさが異なることが感覚的に理解できるようにした。講義では、液状化現象のメカニズムや起こりやすい条件、液状化現象によって引き起こされる被害などを解説した。また、高知県作成の液状化可能性予測図と、国土地理院の土地条件図、および高知平野西部の干拓の歴史を記した図を併せて紹介し、液状化現象の起こりやすさと地形発達史や人為改変に密接な関連があり、土地の履歴を知ることによって危険性を知ることができる旨を伝えた。グループワークでは、液状化可能性予測図と津波浸水の予測範囲・時間を記載している津波避難マップ（高知市作成）を参考にしつつ、津波から避難する際、「どこへ・どのような手段で・どのようなルートで・何に気をつけるか」を検討する議論を行った。なお、地震発生後に液状化現象以外で注意が必要な要因（ブロック塀や古い家屋の倒壊など）については、グループワーク前に紹介した。このことにより、特定の要因に着目するのではなく、総合的な議論がなされるようにした。議論に際しては、地域の地形や建物・道路などの環境に詳しい中学校の先生方や高知県立大学の学生にも同席していただいた。グループでの議論の後、生徒にはそれぞれのグループの意見を発表してもらった（図3）。生徒からは、「瓦礫やガラスなどに気をつける」「橋を通らないようにする」「液状化しているところを通らないようにする」といった意見が出され、それに対して我々や中学校の先生がコメントをしたり質問を行ったりすることで、より適切な避難について議論を深めていった。

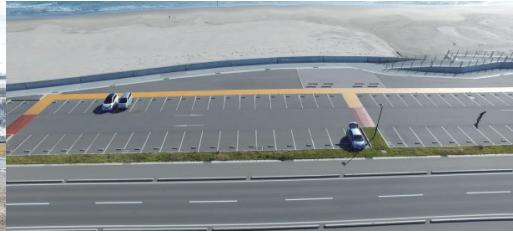
写真3 ドローンによる水平飛行観測

精度を上げる（死角を狭める）という観点では水平飛行で現地を観測することがより望ましいといえる。

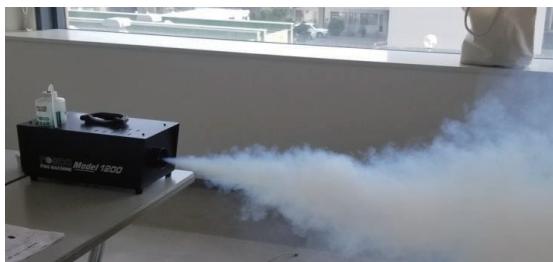
図 2 スモークマシンの煙

屋外の濃煙体験では、煙をあらかじめ充満させたテントに参加者が入場するが、本研究での屋内濃煙体験では、煙の充満過程を観察してもらうため、その再現機器としてスモークマシン（Rosco 1200：図 2）と熱風発生機（竹綱製作所 TSK-11）を併用し、各々にフレキシブルダクトを取り付けて火災時の高温の煙を再現した。スモーク液には、ほぼ無臭で滞留時間の長いクリアータイプ（ROSCO CLEAR-1）を使用した。また、煙を排出するための送風機（スイデン SFJ-300-1）、煙充満時の明るさを測定する照度計（Fuso TM-720）、更に誘導灯を模擬した PC 画面の輝度調整に輝度計（TOPCON BM-9）と波長測定に分光器（Flame-XR1-ES）、濃煙下での視認性確認のためにノートパソコン（TOUGHBOOK CF-C2）の液晶画面を非常口誘導灯再現の代用（図 3）とした。また室内には実際に家具も置き、疑似的なオフィス空間を再現した。このほか、距離を測定するためのスケールバーや誘導棒、体験結果を記入するアンケート用紙、スモークに対する保護具としてサージカルマスク、メガネ、軍手を用意した。

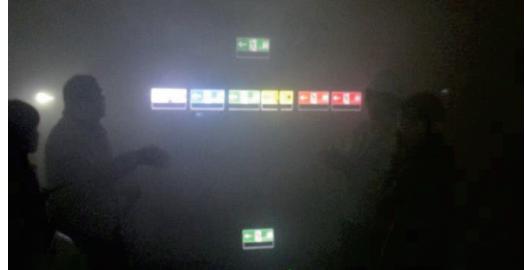
図 6 体験部屋全体に煙が拡散（第 1 回目） 図 8 濃煙かつ照明 off での模擬標識の視認性

サーキュレーターで換気したところ約 15 分を要した。なお、照明の違いについては、蛍光灯 on より off の状態の方が非常口模擬標識は見やすかったという感想が複数寄せられた（図 8）。

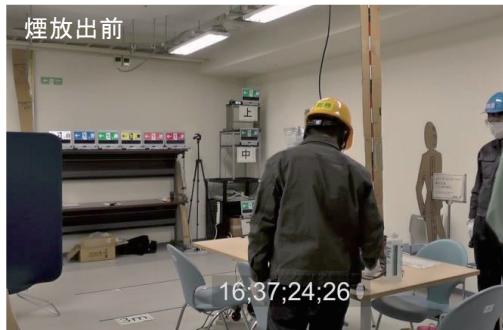
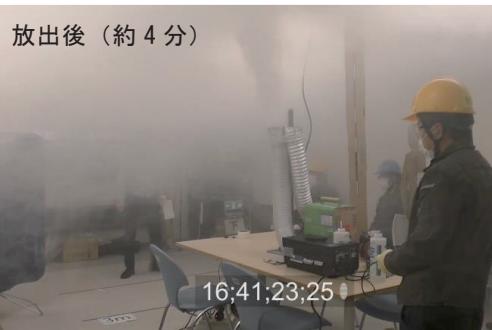
図 7 スモークマシンと熱風発生機を用いた中性帶の再現（第 3 回目）

第2回目は煙の温度と室温の差により、実際の火災に近い上昇気流を再現することを意図したスモークマシンと熱風発生機の併用で中性帯を作成することができた（図7は第3回目の訓練写真）。しかし、火災からの避難を考える上では、中性帯発生後の煙充満状態も体験させる必要があった。そのため、部屋をその都度換気する必要が生じ、排煙窓を開けて家庭用扇風機や

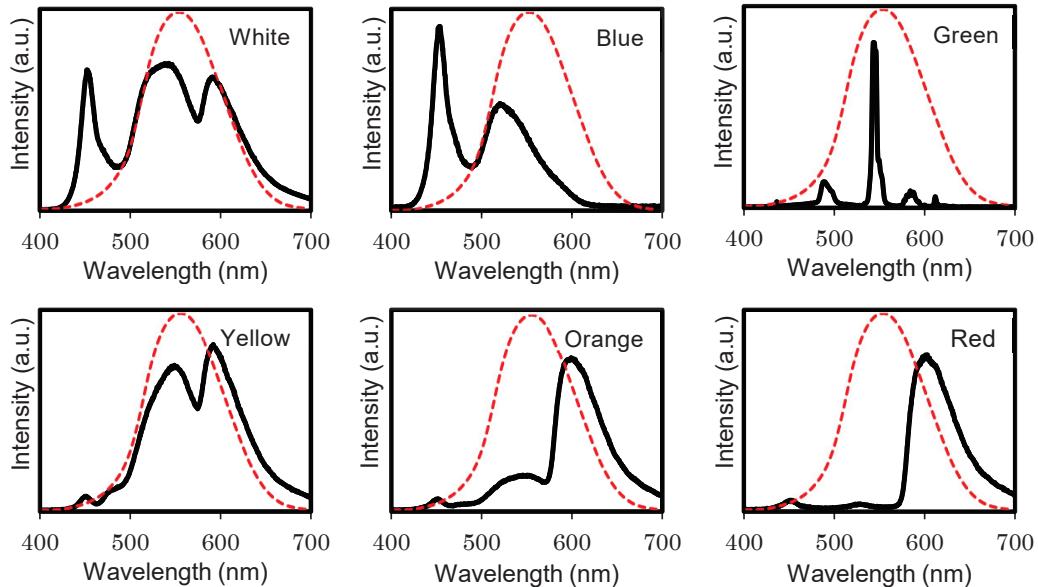
図9 非常口模擬標識の波長スペクトル（赤点線は明所視の標準比視感度）

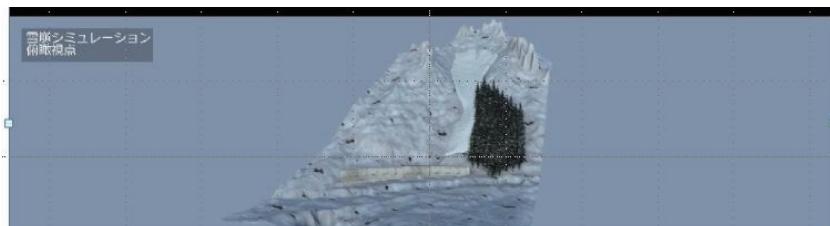
図5：雪崩の再現シミュレーション可視化結果（上方視点）

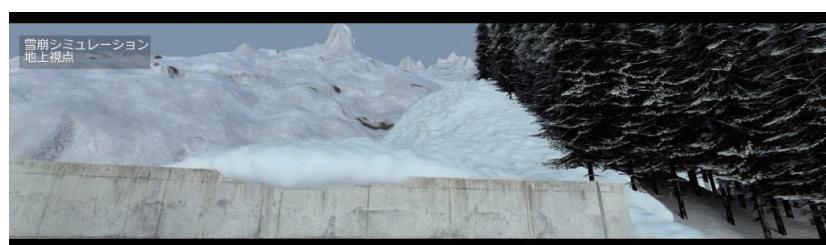
図6：雪崩の再現シミュレーション可視化結果（下方視点）
