# 東北地域災害科学研究

第 60 卷 令和 6 年 3 月

# Tohoku Journal of Natural Disaster Science

Volume 60

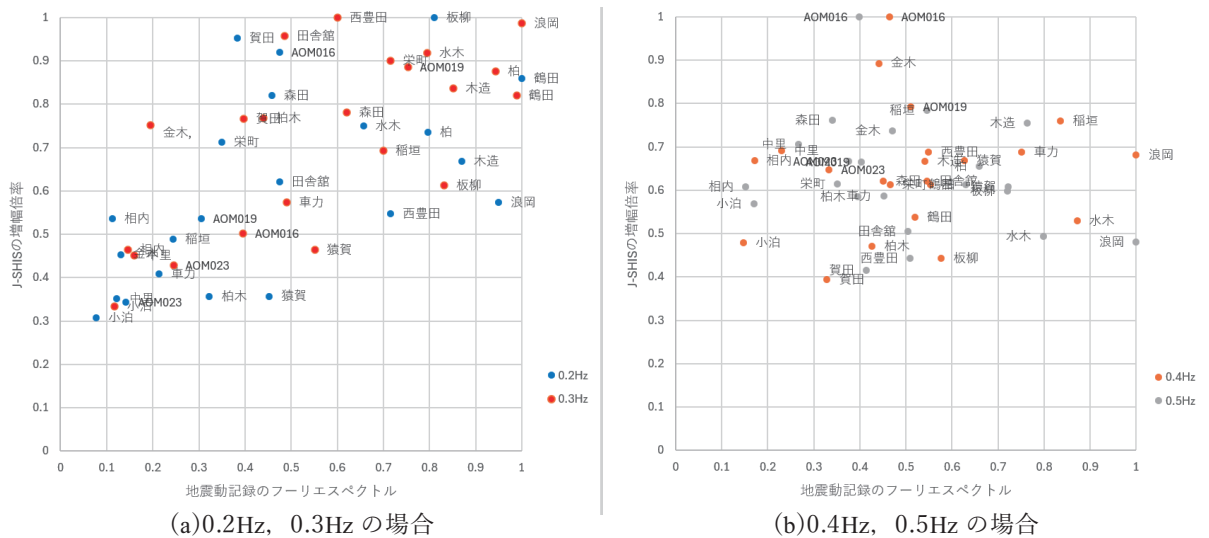
地震動記録のスペクトル振幅の平均値の比を取ったものを横軸とし、増幅倍率の平均値の比を取ったものを縦軸とした結果を図4に示す。

図4 スペクトル振幅と増幅倍率の比較

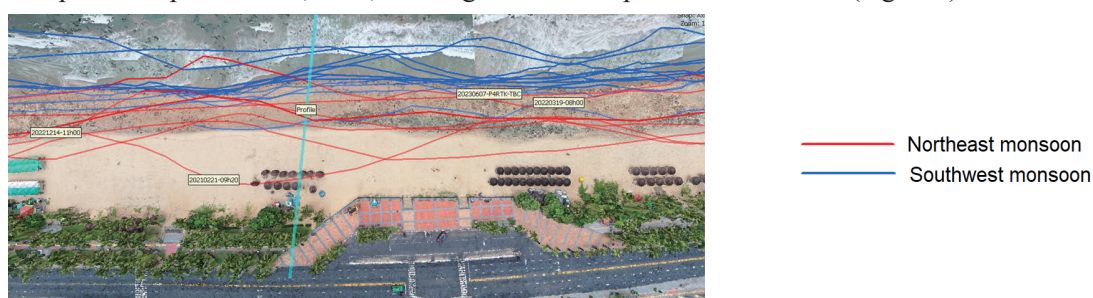
The comprehensive UAV surveys, spanning 18 flights from January 2021 to December 2023, captured the dynamic coastline of My Khe beach. The results of shoreline interpretation were superimposed on the map dated September 26<sup>th</sup>, 2022, allowing for clear comparisons across time (Figure 8).

Figure 8. Extracted shorelines from UAV data

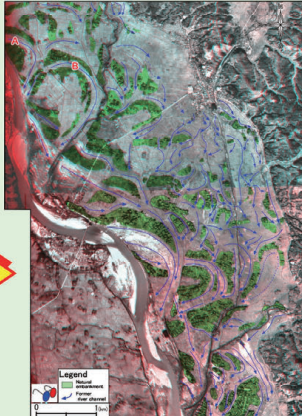
**Fig.2 Anaglyph (a stereoscopic image that creates a three dimensional effect) that was recorded of the area around Esashi district (1947)**

**Natural embankment, a former river channel, and a landslide site were deciphered from an anaglyph three-dimensional image created from an aerial photograph taken in 1947. The traces of the Kitakami River flowing in all directions are clearly visible. Traces of the flood stream that flowed out of the Hitoake River can also be seen.**

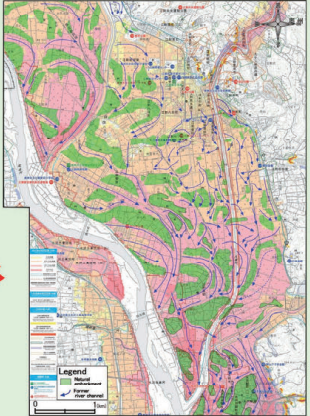
**Fig.3 Diagram showing the flood risk analysis around the Esashi area**
