## 建物回りの津波痕跡分布\*

—2009年サモア地震津波を例に—

秋田大学 松富英夫 埼玉大学 原田賢治

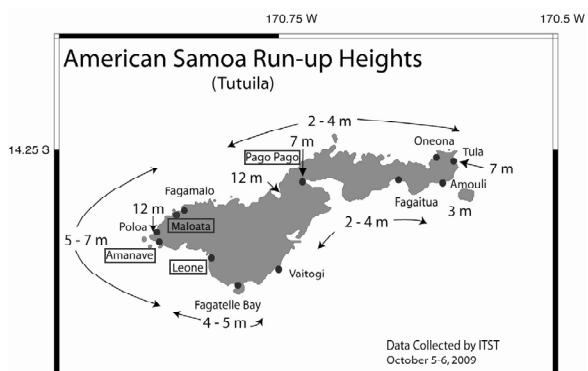
図-1 米領サモアにおける津波高分布

領サモアにおける津波高分布を図-1に示す<sup>7)</sup>。死者はサモア独立国で183人(人口約18.9万人)、米領サモアで34人(約6.0万人)、トンガで9人(約10.4万人)に達した。

現地調査は2009年10月16日～18日(正味)にかけて米領サモアのTutuila島で行った。調査地域は島の西側から反時計回りにMaloata, Amanave, LeoneとPago Pagoで、図-1の四角で囲ったところである。

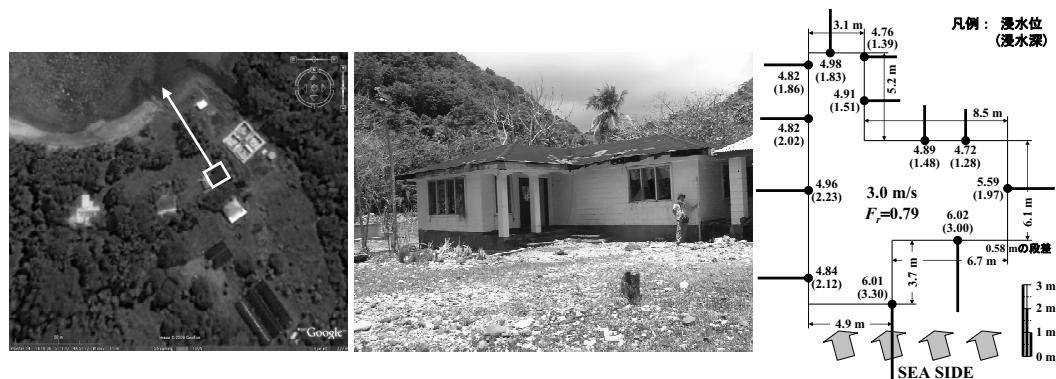
図-2 建物回りの津波痕跡分布 (Maloata)

図-2にMaloataでの調査結果を示す。建物はほぼ平坦地(衛星写真中の白矢印線に沿って、勾配約+1/19の前浜に引き続く勾配約+1/52の緩斜面上)にあり、汀線からの距離約64m地点に孤立的に建っている。建物の平面形状はやや複雑(トの字形)であり、ここでは12点で痕跡

の水位と水深を得た。建物がないとしたときの津波ピーク時の入射氾濫流速（エネルギー損失を考慮した補正後<sup>6)</sup>で、以下同じ）は 3.0 m/s、入射フルード数  $F_r$  は 0.79 と推定された。

できるだけ平坦地にあり、孤立的な建物で、痕跡が引き波の影響を受けていない有意なデータを図-2～4に示す。建物は写真と平面図の両方で表示してある。図中の太い黒実線と矢印は各々浸水深と建物回りの痕跡分布から推定した津波の氾濫方向を示す。Pago Pagoは細長く曲がった湾の奥に位置する(図-1)。ここで調査した3軒の建物回りの痕跡は全て引き波の影響を受けており、有意なデータが得られなかった。その例を図-5に示す。

図-7(a)と(b)にMaloataとLeoneでの建物の前・背面痕跡水深（縦棒）と正四角柱模型での実験結果（自由曲線）<sup>6)</sup>の比較を示す。実験結果は定常流実験で得られたもので、凡例のBは水路幅(cm),  $F_{r0}$ は等流のフルード数である。また、hは水路底面から水際線までの高さ、 $h_0$ は等流水深、yは模型前面（左図）では模型左端、模型背面（右図）では模型右端を原点とする水平距離座標で、模型幅Wで無次元化されており、xは模型右側面に沿い、模型上流端を原点とする距離座標で、模型長さLで無次元化されている。ここで、無次元前面痕跡水深は入射

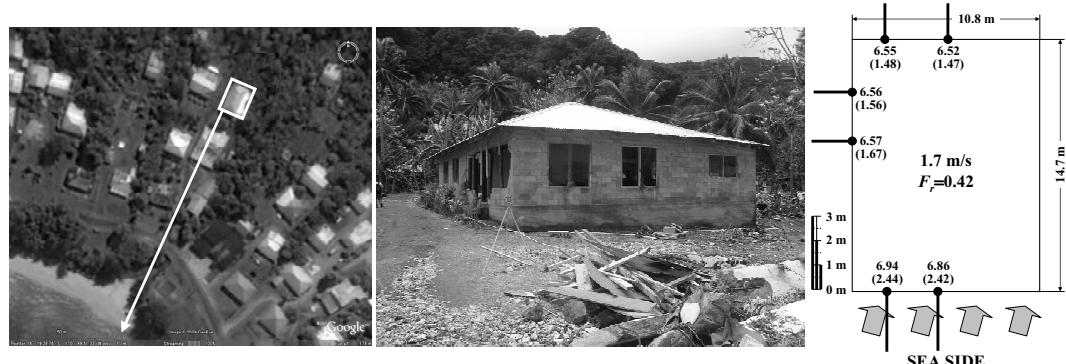
図-3 建物回りの津波痕跡分布 (Amanave)

図-3 に Amanave での調査結果を示す。建物は高さ約 1 m の浜崖に引き続く勾配約 +1/40 の緩斜面上にあり、汀線からの距離約 142 m 地点にやや密集して建っている。ここでは 6 点で痕跡の水位と水深を得た。津波ピーク時の入射氾濫流速は 1.7 m/s、入射フルード数は 0.42 と推定された。入射フルード数が小さいが、これは建物が緩斜面上で、氾濫域の奥部に建っているためと思われる。参考までに、これまでに現地調査で収集された補正後の入射フルード数は 0.42~1.2（補正前は 0.7~2.0）の範囲である。

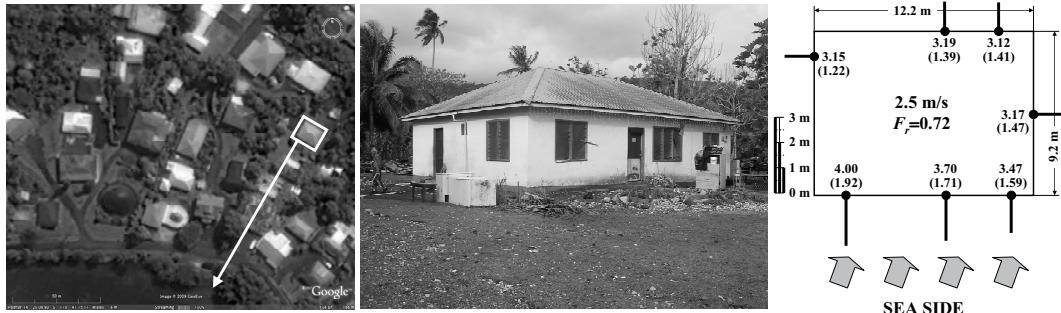
図-4 建物回りの津波痕跡分布 (Leone)

図-4 に Leone での調査結果を示す。建物は平坦地（高さ約 1 m の浜崖に引き続く勾配約 +1/220 の緩斜面上）にあり、汀線からの距離約 109 m 地点にやや孤立的に建っている。今回の現地調査において最も理想的なデータであり、ここでは 7 点で痕跡の水位と水深を得た。津波ピーク時の入射氾濫流速は 2.5 m/s、入射フルード数は 0.72 と推定された。

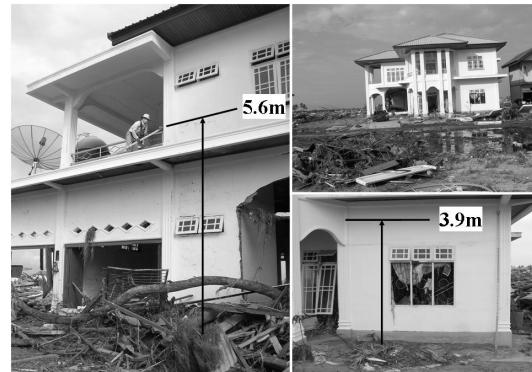
図-6 地震と津波の両方に耐えた Putri 家の家

上述した何れの場合も津波ピーク時の入射フルード数は1以下で、流れは常流である。これは、汀線から陸側へ離れた場合を対象とした氾濫流実験での結果<sup>7)</sup>や2004年インド洋津波時のBanda AcehのPutri家（図-6）でのもの（ $F_r \approx 0.92$ <sup>8)</sup>。本研究の方法では0.56）と整合している。

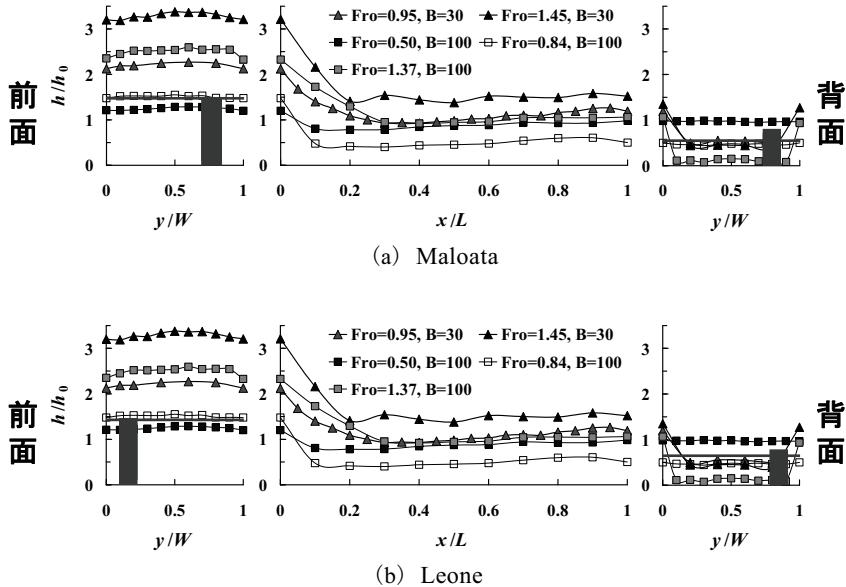
図-7 正四角柱回りの浸水深分布（実験）と現地調査データ（縦棒）の比較

フルード数  $F_r$  ( $\approx F_{r0}$  と考える) に応じて実験結果 ( $B=100$  cm) のそれ (太い水平直線) と一致させ、それに基づいて、順次、等流水深と無次元背面痕跡水深を評価し、背面での無次元痕跡水深と実験結果のそれ (太い水平直線) を比較している。図から、無次元背面痕跡水深は定常流の実験結果より大きめであることが判る。この理由として、実際の氾濫流は非定常であり、窓や戸口を通して建物背面へ流れ込むことなどが考えられる。

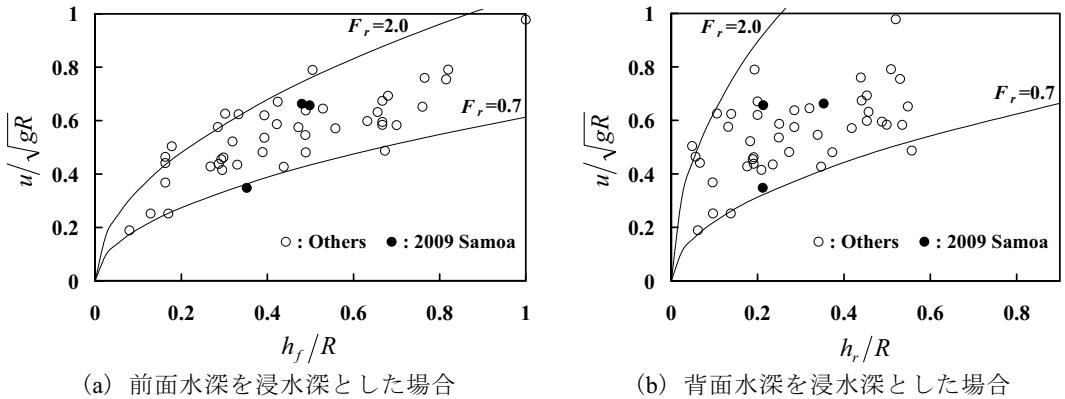
図-8 泛濫流速と浸水深の関係

図-8 に補正前の氾濫流速  $u$  と前・背面浸水深  $h_f$ ,  $h_r$  の関係を示す。図中、 $g$  は重力加速度、 $R$  は前面浸水深の測点やその近傍での津波来襲時の海面からの津波高である。●が今回のサモア地震津波で得られたもので、氾濫流速はこれまでの変動範囲内であることが判る。

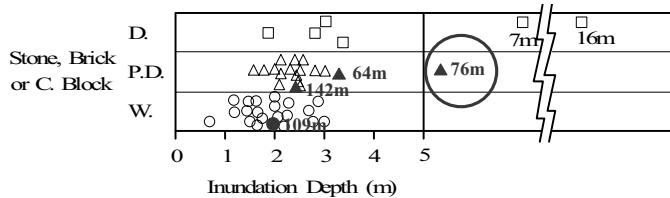
図-9 浸水深と建物の被災程度の関係

図-9 に前面浸水深と建物の被災程度の関係を示す。▲と●が今回のサモア地震津波で得られたもので、右横の数値は汀線からの距離である。このような表示法は洪水氾濫ですでに行われている<sup>9)</sup>。コンクリート・ブロック造の建物において貴重なデータが得られた(図-9 中の丸囲い)。地震で揺られ、汀線から 70 m 以上離れて、前面浸水深が 5.3 m に達したにもかかわらず、建物の被災程度は中破 (Partially Damaged)<sup>5)</sup>であった。

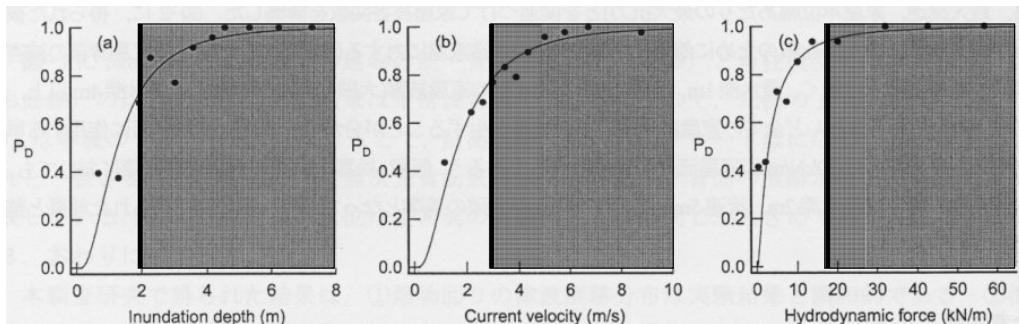
図-10 我が国の木造家屋に対する大破の新判断基準と越村の津波被害関数の比較

図-10 に我が国の木造家屋に対する被災程度（大破）の新判断基準（表-1）と越村<sup>13)</sup>の津波被害関数  $P_D$  の比較を示す。図から、両者の対応が比較的よいことが判る。
