ボリビア Tuni 湖流域の水環境調査*

*Field observations on aquatic environments in Tuni Reservoir basin, by Makoto Umeda and Yoshihiro Asaoka (Tohoku University / JST, SATREPS)

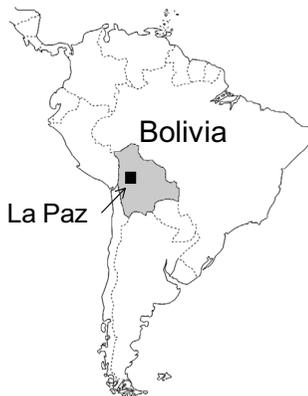
図-1 ボリビア及びラパス市の位置

ボリビア多民族国は南米に位置する内陸国である (図-1 参照). 首都ラパスは, アンデスの高山域の盆地に位置し, 水資源の多くを高山域の降水に依存している. 特に氷河の融解を起源とする表流水が, 水資源の多くを占める. 近年, 氷河融解の進行により, 一時的な水資源の増加がみられる. しかし, ラパスを含むアンデス高地は, 降水の少ない半乾燥地域であり (図-2 参照), 少雨による渇水が発生することも多い. またラパス市及び近郊のエルアルト市では, 人口集中に伴う都市域の拡大と耕作地の拡大によって水需要は増加している. さらに, 気候変動に伴う水循環システムの変化が予想されており, 将来的に氷河が融解し消失した後の水資源の確保が大きな課題となっている. こうした自然環境と社会環境の変化に対応した水資源システムの再構築による, 十分かつ安定した水供給の確保は, 国内で大きな関心となっている.

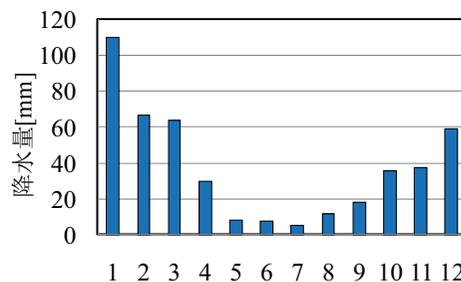
図-2 ラパスの月別平均降水量

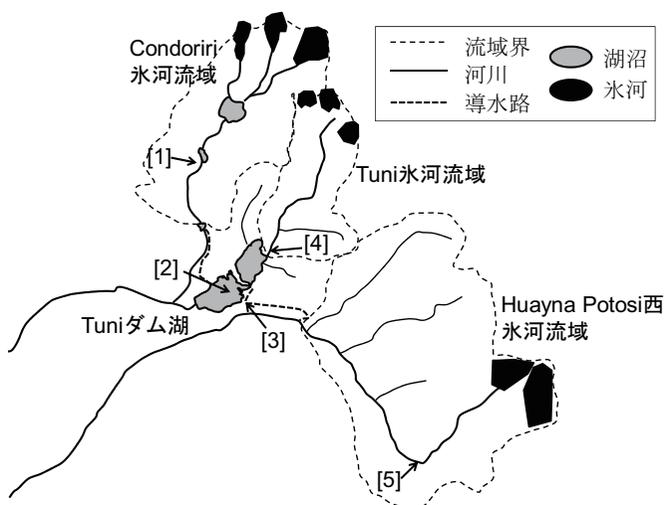
図-3 Tuni ダム湖流域の概略と調査地点

図-3 に示すとおり、Tuni 湖への流入する河川は、大きく 3 つに分けられる。またそれぞれの流域の最上流部には氷河が存在していることが大きな特徴である。流域の一つは、Tuni 湖へ直接流入する Tuni 氷河流域である。流域面積は約 10km^2 である。あとの二つは、河川が直接 Tuni 湖へ流入するのではなく、人工的な導水路を経由して流入している。一つは Tuni 氷河の西側に位置する Condoriri 氷河流域で、Tuni 湖への集水面積は約 15km^2 である。もう一つは、Tuni 湖の東側にある Huayna Potosi 西氷河流域で、集水面積は約 35km^2 である。なお、これらのほかに、湖へ直接流入する残留域や図-1 でやや細い線で示した河川があるが、これらは常時は（特に乾期には）ほとんど水が流れていないようである。このことは、半乾燥地というこの地域の特徴を示しているとともに、氷河の融解による流出水の主要河川での重要性を示唆するものと考えられる。

今回の調査は、2009年12月2～3日に実施した。調査内容は、前章で述べたような流域の概要をIHHの共同研究者などに聞き取りを行うことに加え、簡易方式による水質計測を実施した。測定事項は、水温、pH、電気伝導度の計器測定（東亜ディーケーケー(株)製）に加えて、参考としてパックテスト（(株)共立化学研究所製）を用いた栄養塩濃度等の測定も行った。調査地点は、図-3に示す5地点（[1]～[5]）である。Tuni湖及び主要な流入河川で測定した。

この掘削水路の直上流側でHuaynaPotosiからの導水路の放流が行われている（写真-4）。この水路は、1986年にTuni湖左岸に水路を設けられたものである。1995年には水路が拡大されたということである。図-3において破線で示されたのがこの水路である。水路は、半島下流で合流するのが自然であると思われるのを、敢えて湖上流部まで延伸しているのは、河川水に含まれる土砂（主として微細成分）を堆積させるためである。

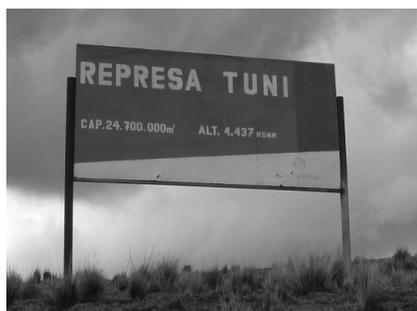
写真-1 Tuni 貯水池（容量 24.7 百万 m^3 、高度 4,437m）

Tuni 湖は、ラパス市から北北西に約 30km に位置する貯水池である。1977 年に完成したロックフルダムである。総貯水容量は $24.7 \times 10^6 \text{m}^3$ 、満水時の水位高度は 4,437m である（写真-1, 2）。この貯水池からエルアルト市内の浄水場へ $1.0 \text{m}^3/\text{s}$ の水が送られており、エルアルト市に 80%、ラパス市に 20% の比率で配水される。

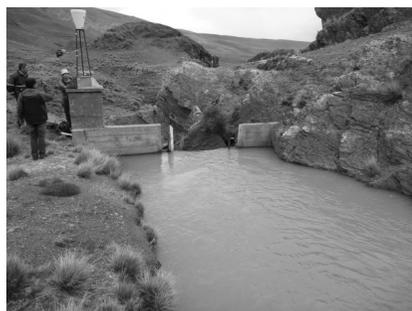
写真-3 Tuni bajo 観測所（流量堰と気象観測機）

Tuni 湖の水位データは、ラパス・エルアルト水道公社（EPSAS－Empresa Publica Social de Agua y Saneamiento－）が 1996 年から観測開始しており、日単位のデータがある。また Tuni 湖に流入する支川の upstream（Huayna Potosi West, Tuni bajo [写真-3, 4], Condoriri [写真-5, 6]）で気象観測と流量観測が行われている。なお、流量データは 15 分間隔のデータから日データに平均化される。それぞれの気象観測項目と期間は表-1 のとおりである。現在測定が継続している 2 地点において、電源は太陽光発電とバッテリーのハイブリッドであるが、ソーラーパネルは盗難を試みた形跡が見られる（写真-6）。

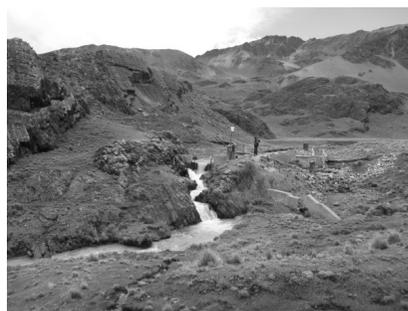
写真-4 Tuni bajo 観測所（下流側から）

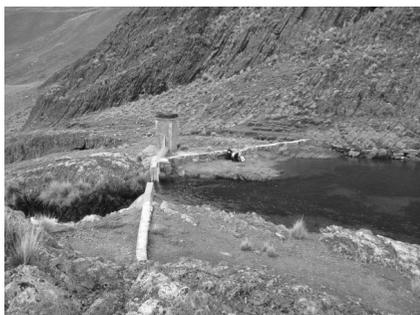
写真-5 Condoriri 観測所

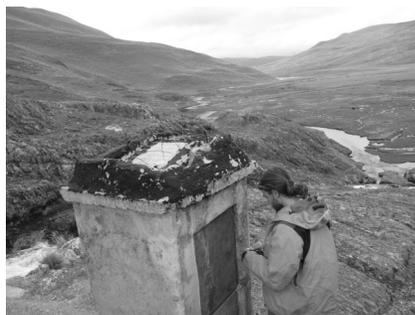
写真-6 ソーラーパネル (補助状況と悪戯跡)

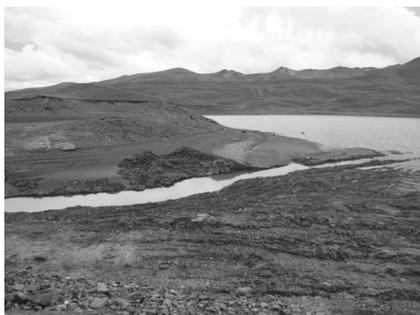
写真-3 貯水池上下流を結ぶ掘削水路

Tuni湖は中心部に突き出る半島のより二つの湖に分断され、人工水路で繋がっている（写真-3）。水路の水深は3.5mであり、2009年10月に掘削されたものである。それ以前は、水位の低い時期（乾期）にTuni湖が半島で二つに分断されていた。

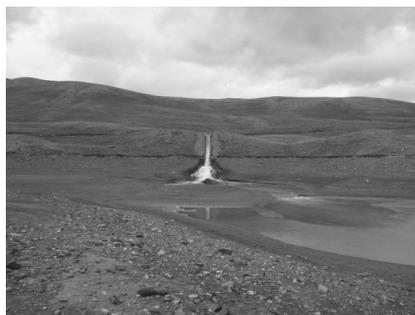
写真-4 HuaynaPotosiからの導水路の放流

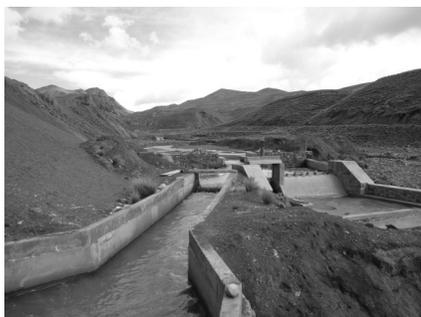
写真-5 HuaynaPotosi 川の取水（分派）堰

HuaynaPotosi 川は、Condoriri 川より濁度が高い傾向にあるとのことである。Tuni 湖への導水路の取水堰（写真-5）の付近には、浚渫を行った土砂が堰の左右岸に盛られており、このことから土砂流出が多いこと推察される（写真-6）。調査時の HuaynaPotosi の河川水は微細土砂で茶色く濁っていた。さらに HuaynaPotosi 川の上流域に廃鉱山がある。流量堰の上流において、水力発電所とそこへの水路があるが、発電所は2年前から停止している。HuaynaPotosi 川の上流域には湿地が存在し、乾季には面積が減少し雨季に増加する。

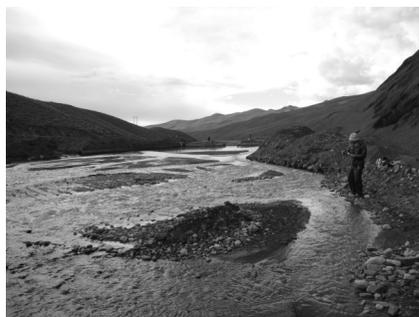
写真-6 堰上流の土砂堆積状況

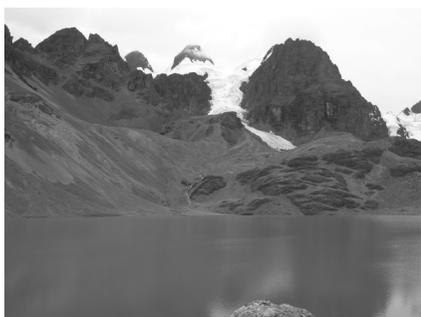
写真-7 氷河湖と Condoriri 氷河

一方、Condoriri からの導水路は、1995年に設置されたものである。地図等から確認する限り、この水路は、Condoriri 流量堰の下流にある小規模な治水用ダムの下流側で取水されていると思われる。なおこの導水路の流量は測定されていない。Condoriri 氷河の下流には、比較的大きな氷河湖（写真-7）が存在している。
