水路実験による堰上流護床工被災メカニズムの検討

岩手大学農学部 三輪 弌

Experimental study on washed-away mechanism of bed protection works paved along upstream area of a diversion dam by Hajime MIWA

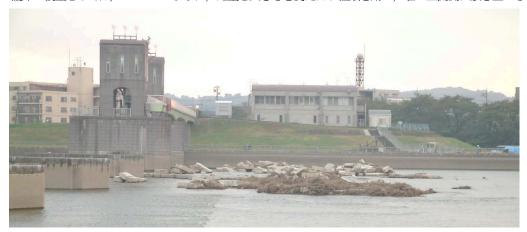
Fig. 1 多摩川宿河原堰における上流護床工の流亡(平成19年9月洪水による. 同年10月三輪撮影)

平成 19 年 9 月の台風 9 号による洪水によって、多摩川に設置されている宿河原堰上流の護床工が、Fig. 1 のように多数流出した。堰周辺の護床工被災は、通常、堰の下流側において発生することが多く、堰の上流護床工が被災した事例はあまり知られていない。そのため、堰を管理する国土交通省京浜河川事務所において被害状況の詳細な調査がなされた。その報告資料を参考にして、堰上流護床工の被災現象を小型水路実験によって再現し、被災が発生するメカニズムと要因を明らかにしようとした。

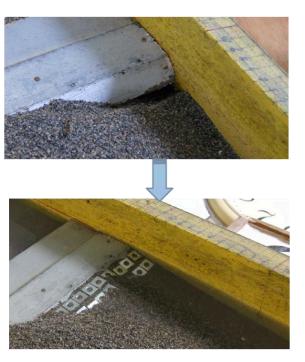
Fig. 3 4 コ連結タイルの流亡状況 (堰③, 0.6L/s の場合)

流亡状況は、Table 2 に整理したように、堰位置と流量によって異なる。Fig. 3 は4 コ連結タイルの堰位置③、0.6L/s の場合で、最も高流速部分が通過する位置でタイルが流亡している。Fig. 2 にある 2 列に並べられた 1cm 四方のタイルの場合で比較すれば、堰①では流亡しないのに対し、堰③において最も多数のタイルが流亡する。流量の増大とともにより多数のタイルが流亡する。

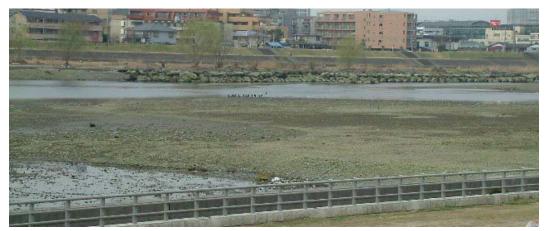
Fig. 8 H. 19 洪水後の宿河原堰直上流区間の河床形状 (H. 20. 3 三輪撮影)

多摩川宿河原堰上流の河道区間は、Fig. 7 のように大きく右に左に蛇行している. 低水路内の砂礫堆は、低水路幅の3 倍程度の長さで形成されており、河道の湾曲をすり抜けるように移動しようとしている. しかし、小田急線鉄橋上流の強い湾曲の影響によって、右岸側に流れが寄せられるため、少し複雑な流れになっている. H.19 洪水直後の堰上流側の河床形態は、Fig. 8 の通り(左岸側から撮影)で、左岸に広く寄洲が発達し右岸側が淵になっている. 低水河岸護岸ブロックが投入されていることからみても、右岸側が水衝部であり、今回の実験における堰③の位置関係にあったことが分かる.
