# 大網地域における地すべりの変遷について

熊谷 晃（東北水工会員（株）興和）

前川 勝朗（東北水工会員 山形大学名誉教授）

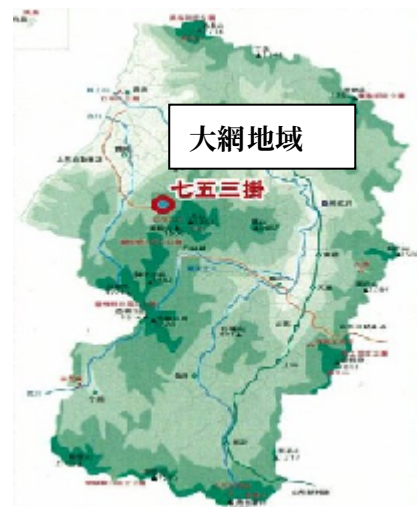
図－1大網地すべり地域

大網地域は図－1 に示すように鶴岡市朝日地区内で月山の西側に位置している。庄内地方は日本海の気象条件に支配され、特に旧朝日村は朝日連峰から月山に連なる山脈の麓にあることから、豪雪地帯となっている。

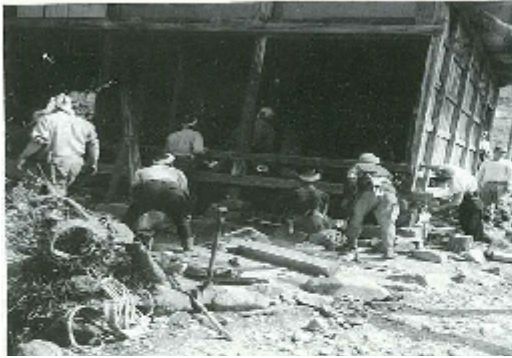
また昭和 11 年には大網川橋右岸橋台と袖石積に亀裂が生じた。このため、民家及び寺等約 10 戸が倒壊の危険性にさらされた。さらに昭和 30 年 6 月の集中豪雨後、かつての地すべり亀裂が再び活動して、付近の民家 7 戸が崩壊の危険にさらされた。写真－1，2 に示されるように集落挙げて家屋の災害復旧にあたっている。なお、この当時の家屋は多層民家形式がほとんどであった。

写真－1 被害住宅の補修(昭和 30 年代)

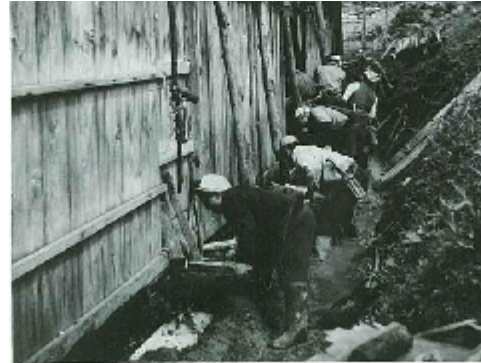
写真－2 被害住宅の補修(昭和 30 年代)

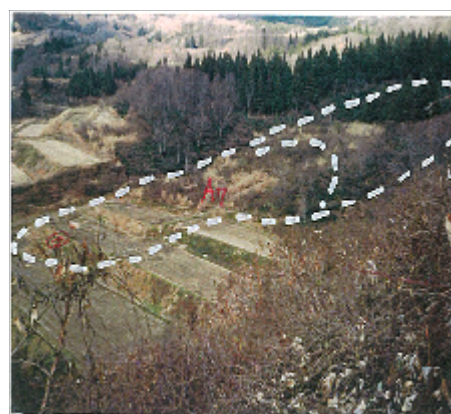
写真－8 A－7ブロック  
末端部水田の盛り上がり状況  
（地すべり防止区域指定時）

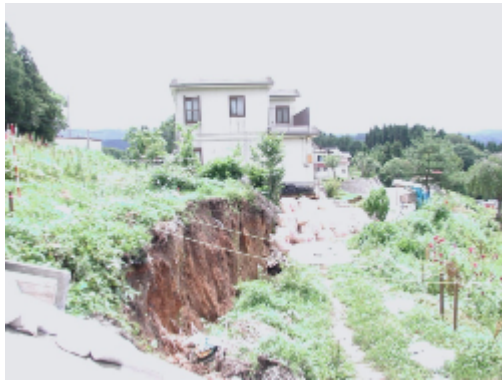
活動している地すべりブロックの規模は、幅が約 400 m、長さ約 700 m と推定され、大規模な地すべりであることがあきらかになってきた。注連寺から近い下の部分に大きな段差を伴った地すべり亀裂が東西の方向に発生した。これが地すべり東部に当たる。

写真－3 地すべり頭部の滑落崖

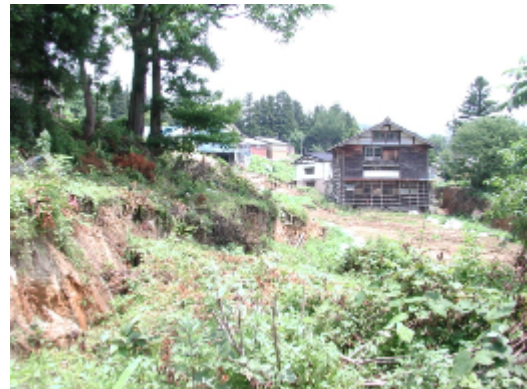
大きな本体の地すべりブロックの動きに引きずられて、頭部に幅 30 m、長さ約 50 m の地すべりが活発化し、その先端部が市道や道路側溝に変状を与えている

写真－4 地すべり頭部の滑落崖

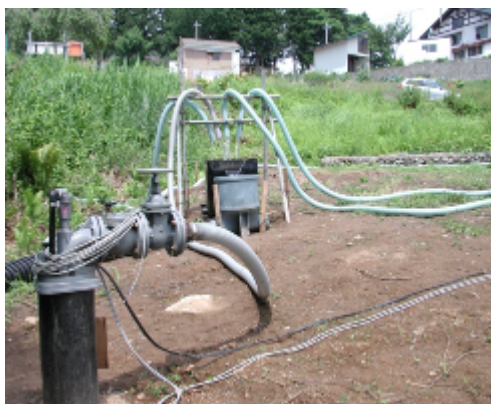
写真－5 緊急工事 デープウエル

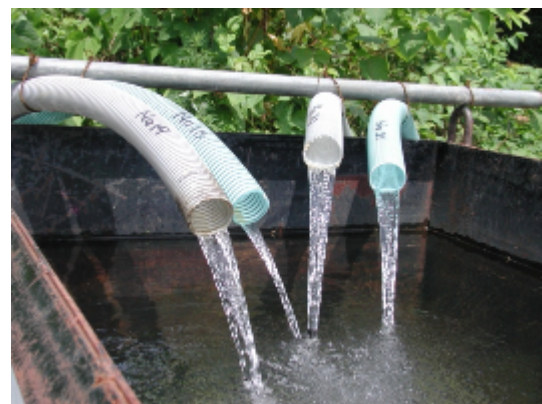
写真－6 デープウエル排水状況
