2010年チリ地震津波の諸相*

秋田大学 松富 英夫 埼玉大学 原田 賢治
岩手大学 小笠原敏記 弘前大学 片岡 俊一

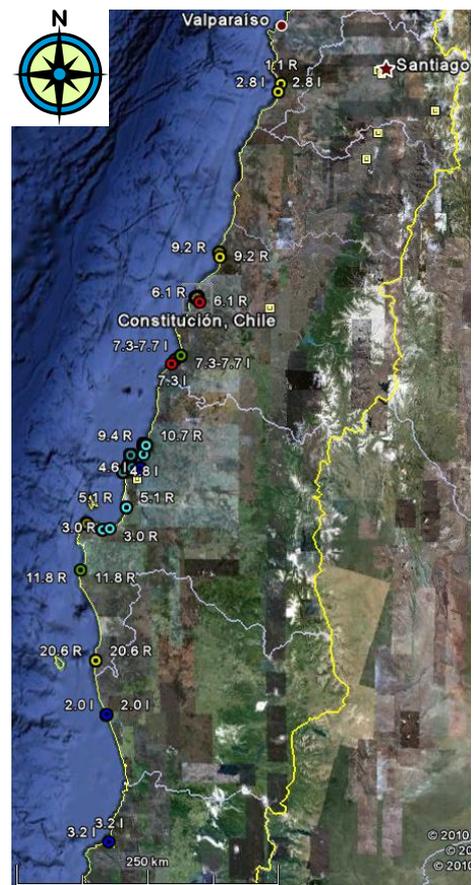
図-1 チリ沿岸での津波の浸水高や遡上高 (Google Earth)

2010年2月27日03時34分(日本時間27日15時34分), チリのMaule州沖を震源(36.027°S, 72.834°W)とする $M_W=8.8$ の地震(深さ30km, 走向14°, 傾斜角19°, すべり角104°)により大津波が発生した(USGS, 2010)。津波発生時の潮位(潮差約1.6m)はほぼ干潮であった。チリ沿岸での津波の浸水高や遡上高を図-1に示す(Fujima, 2010)。Rは遡上高, Iは浸水高, 高さの基準面はDLで, 単位はmである。2010年4月7日現在, 地震と津波による死者は486人, 行方不明者は79人である。死者の半数は津波によると言われている。

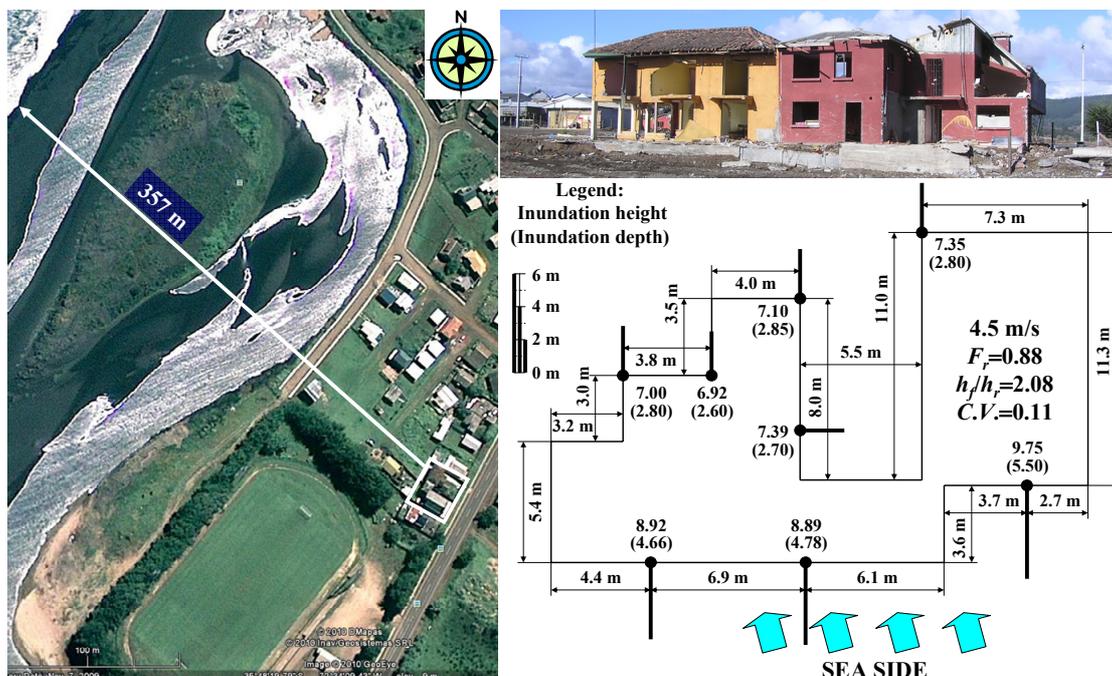
図-3 建物周りの津波痕跡分布 (Pelluhue) (左: Google Earth)

図-3と4に引き波や反射流の影響を受けていないと判断(松富・原田, 2010)した建物周りの津波痕跡データを示す。建物は写真と平面図の両方で示してある。図中の太い実線と矢印は浸水深と建物周りの痕跡分布から推定した氾濫方向を示す。この他に3つの建物で調査したが, 痕跡は引き波や反射流の影響を受けていた。

図-3 は Pelluhue での調査結果である。建物は、衛星写真中の直線に沿って、高さ 8 m の砂丘、84 m の滞水域、勾配+1/190 の緩斜面に続く高さ 0.9 m の段上において、汀線から 357 m 地点に孤立的に建っている。建物の平面形状は複雑で、8 点で痕跡の水位と浸水深を得た。建物がないとしたときの津波ピーク時の入射氾濫流速 u は 4.5 m/s, 入射フルード数 $F_r (=u/\sqrt{gh_r})$ は 0.88 と推定された (松富・原田, 2010)。ここで、 g は重力加速度、 h_f と h_r は建物の前・背面浸水深である。

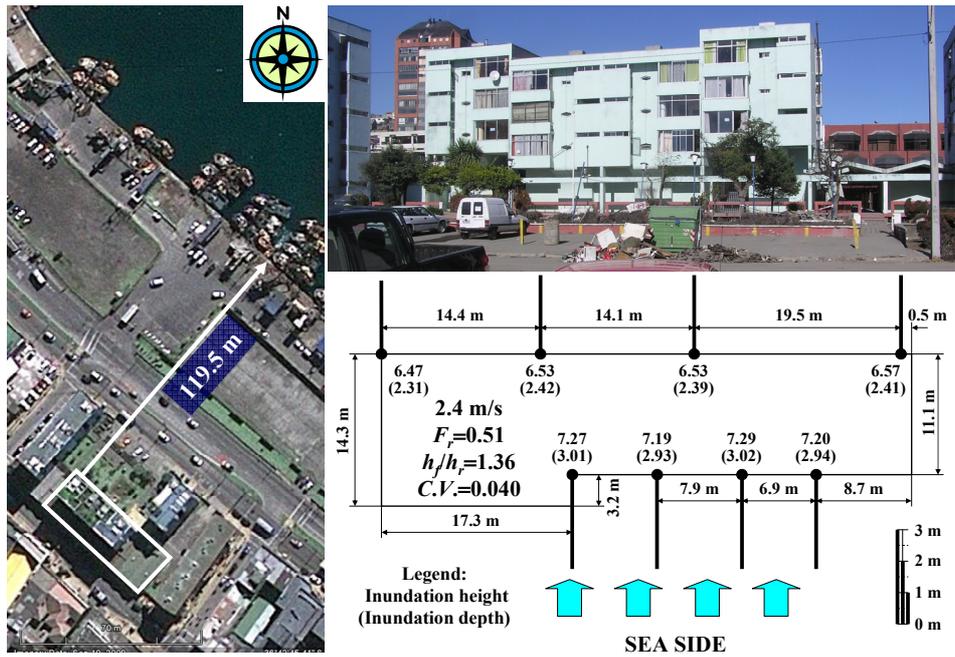
図-4 建物周りの津波痕跡分布 (Talcahuano) (左: Google Earth)

図-4 は Talcahuano での調査結果である。鉄筋コンクリート造の建物は岸壁に続く勾配+1/220 の平坦地上にある。汀線から 120 m 地点に位置し、他の建物といっしょになって背後地を塞ぐように建っている。ここでも 8 点で痕跡の水位と浸水深を得た。津波ピーク時の入射氾濫流速は 2.4 m/s, 入射フルード数は 0.51 と推定された。入射フルード数がやや小さい。これまでに現地調査で推定された入射フルード数は 0.42~1.2 である (松富・原田, 2010)。これには岸壁の存在、すなわち岸壁での津波の反射現象が一因していよう。

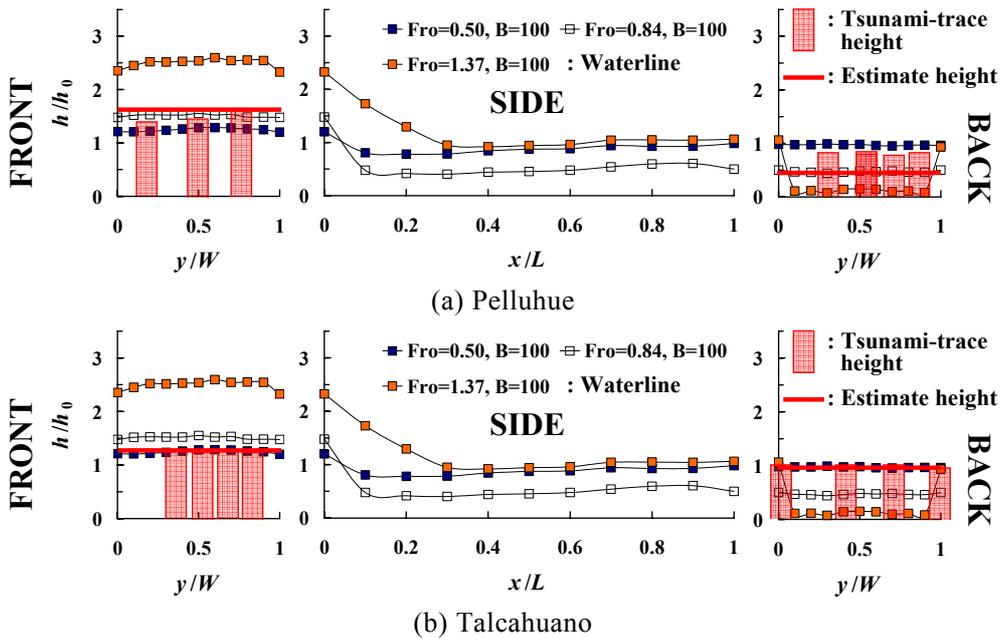
図-5 正四角柱周りの浸水深分布 (自由曲線) と現地調査データ (縦棒) の比較

図-5(a)と(b)に Pelluhue と Talcahuano での建物の前・背面痕跡水深(縦棒)と正四角柱模型での実験結果(自由曲線) (Matsutomi and Okamoto, 2010) の比較を示す。実験結果は定常流で得られたもので、凡例の B は水路幅 (cm), F_{r0} は等流のフルード数である。また、 h は水路

底面から水際線までの水深, h_0 は等流水深, y は模型前面 (左図) では模型左端, 模型背面 (右図) では模型右端を原点とする水平距離座標で, 模型幅 W で無次元化されており, x は模型右側面に沿い, 模型上流端を原点とする距離座標で, 模型長さ L で無次元化されている. 図において, 実津波の無次元最大前面痕跡水深は, 入射フルード数 F_r ($\cong F_{r0}$ と考える) を考慮しながら実験結果から線形補間して決めたもの (図面左側の太い水平直線) と一致させている. これ

に基づいて実津波の等流水深と無次元背面痕跡水深を順次評価し，実験のそれ (図面右側の太い水平直線) と比較している．図から，Pelluhue での実津波の無次元背面痕跡水深は実験のものより大きめであることが判る．この理由として，実際の氾濫流は非定常であり，窓や戸口を通して建物の背後へ流れ込むことが考えられる．

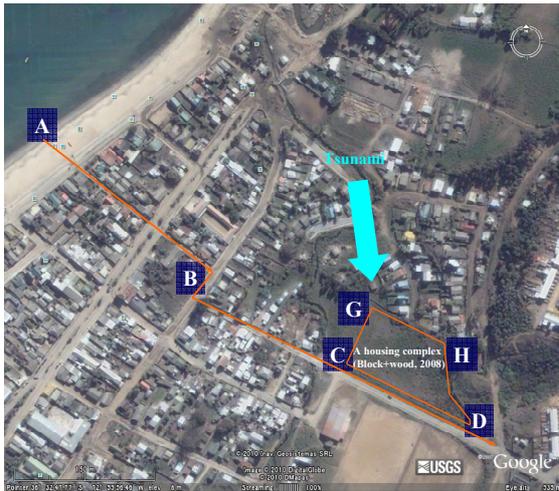
図-6 Dichato の道路網，居住域と小川
(Google Earth)

Dichato において，海岸線にほぼ平行に走る小川の右岸沿い (内陸側) の建物群域で津波の浸水位 Z や浸水深 h の平面分布を得た．建物群域でのこれらの平面分布の現地調査データの収集は初めてである．Dichato の道路網と居住域の配置や小川の流路を図-6 に示す．対象の建物群域は多角形領域 CDHG である．古い衛星写真であり，この領域に建物群は写っていない．建物群の近景 (図の上部)，海岸線から建物群域にかけての浸水位と縦断地形 (ともに基準は DL) を図-7 に示す．G 地点近くで浸水深が大きく，4.6 m に達した．各建物での地盤高 GH (i, FB_i)，前面 (i, F_i) と背面 (i, B_i) の浸水深の分布を図-8 に示す．ここで， i は整数，線分 GH 側が前面，線分 CD 側が背面である．G 地点近くでは建物の前・背面の浸水深に差が認められるが，他ではほとんど認められない．これは氾濫した津波が滞留したためと考えられる．G 地点から C や H 地点に向かうにつれて，浸水深は小さく，建物の被害程度は低くなる．4 方向から撮っ

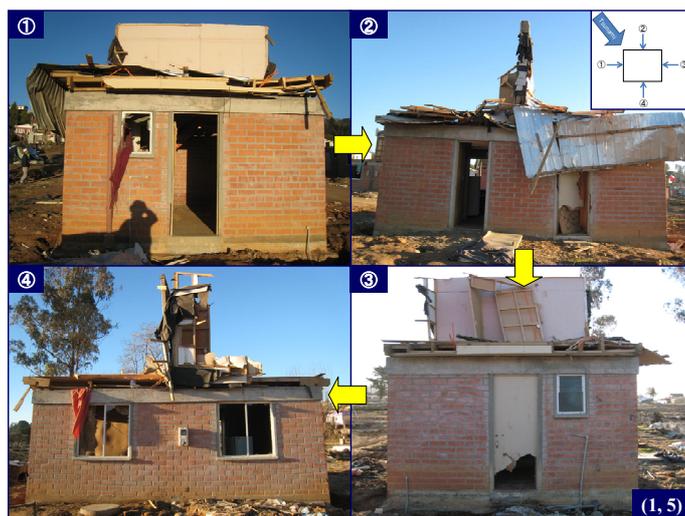
図-9 建物の被災状況写真例

た建物の被災状況写真例を図-9に示す。これは(1,FB5)地点のものである。調査した47戸の被災状況写真は参考文献(松富, 2010)に示してある。建物群の1階はブロックの組積造, 2階は木造である。よって, 1階部分は窓や戸が壊れた程度で, 建物の物理的被害は2階部分に集中した。2階部分の被災程度を図-10に示す。以上のことから, 対象の建物群域の津波は, 海岸線からも来襲したが, 途中の建物群や小川による減勢もあってか, 小川沿いからが卓越したと判断される。

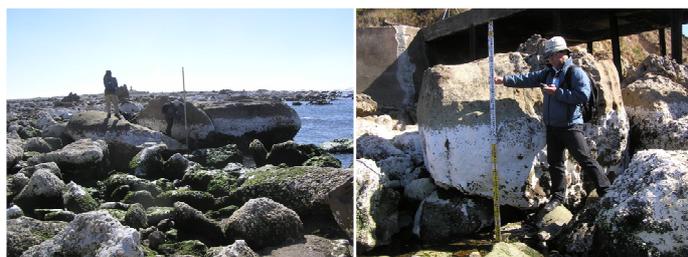
図-11 岩礁海岸の白化現象(Lebu)

Lebuの海岸で岩礁の白化現象(隆起)が認められた(図-11)。正確な地盤の隆起量は地震前後のGPSやSAR観測で推定できるが, 現地での簡易推定法として岩礁の白化現象の利用が考えられる。白化の上端位が干潮, 満潮,

平均潮位に対応すると考えると、ここでの隆起量は各々2.14 m, 0.52 m, 1.33 mと推定された。Lebuや65 km北に位置するSanta Maria島での隆起量は2 m程度と言われている。白化の上端位は干潮位に対応するようで、これは既報（松富ら，2007）の判断と整合する。

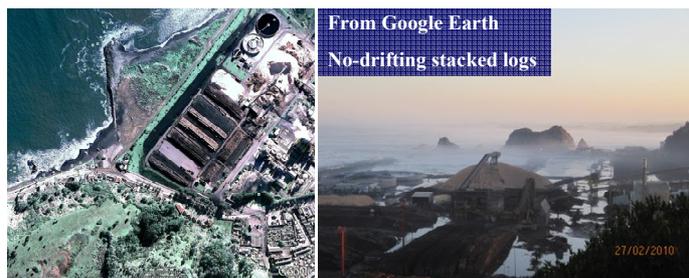
図-12 流動・流出を免れた製紙工場敷地内の貯木
(Google Earth)

ConstitucionのMaule川河口左岸に位置する製紙工場の敷地内には大量の丸太が積まれていた(図-12)。河口の少し上流で氾濫した津波の浸水高は7 m程度、河口南西側の工場敷地南西端近く(敷地外)での津波遡上高は26 m程度に達した(Fujima, 2010)。工場の敷地内も津波で浸水したが、積まれた貯木は崩れず、流動・流出しなかった。これには工場の敷地を囲む土堤が貢献したと考えられる。

本調査研究で得られた主な結果は次の通りである。①建物周りの津波痕跡分布は実験結果と調和的である。②痕跡測定位置の違いによる推定氾濫流速の変動係数は0.04~0.11(2009年Samoa地震津波では0.043~0.20)で、建物前面に対する津波の斜め入射度が強いほど、大きい傾向にある。③建物群域の津波浸水高や浸水深の分布例を初めて示した(Dichato)。④海岸線にほぼ平行に走る小川沿いでも顕著な建物被害が認められた(Dichato)。⑤隆起した岩礁の白化の上端位は地震前の干潮位に対応するようである。⑥製紙工場敷地内に積まれた貯木は崩れず、流動・流出もしなかった(Constitucion)。土堤で守られていたためと考えられ、本例は貯木場等での津波対策のヒントとなる。
