## 2011年東北地方太平洋沖地震における被害建物の振幅依存振動特性

東北大学災害制御研究センター ○吉田 和史

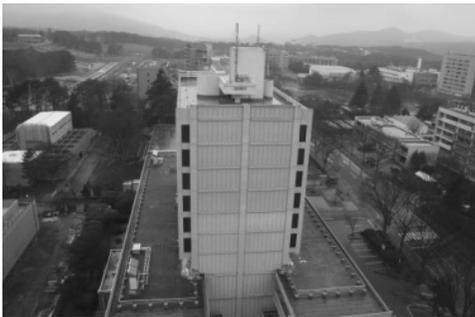
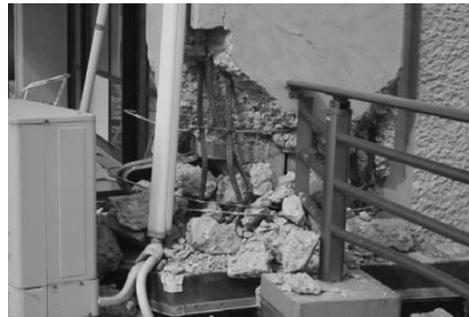
人間・環境系研究棟3階の4隅の外柱がすべて大破した。写真1に東側妻壁両端の柱の被害状況を示す。東西の妻壁(連層耐震壁)に浮き上がりによる亀裂が確認され、それらの曲げ振動による変動軸力により柱脚部が大破し、鉄骨が抜け出し座屈、主筋が破断・座屈している状況であった。

写真1 東北大学工学部の人間・環境系研究棟と3階柱脚部の被害

また、2011年5月には大破した4本の隅柱の柱脚部の応急復旧工事が行われた(RC造ピアと鋼棒による変動軸力対策と4隅の1スパンをRC壁補強)。
