仙台高専高学年棟の東北地方太平洋沖地震前後の 常時微動固有周期変化

仙台高等専門学校専攻科学生 大内 壮

Change of natural period evaluated by micro-tremor measurement of the higher grades wing in SNCT before and after the 2011 off the Pacific coast of Tohoku Earthquake

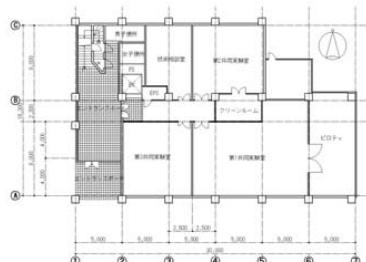
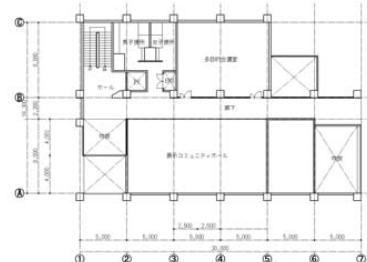
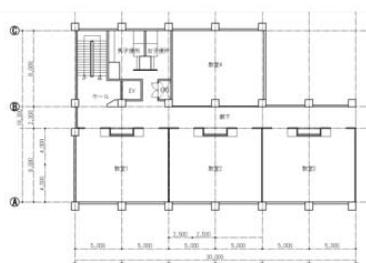
図1. 高学年棟伏図

図1に仙台高専高学年棟1～4層の伏図を、写真1に建物の西側立面を示す。構造は鉄筋コンクリート構造で地上4階建て、基礎は直接基礎、高さは18.8mである。1・2層がほぼ純ラーメン構造であり、3・4層の張間方向に耐震壁のような周辺固定の壁があるが、ゴムで周辺柱・壁と縁を切ってある。南側の腰壁についてもスリットで柱とは縁が切ってあり、張間方向・桁方向ともDsは0.3で設計されている。

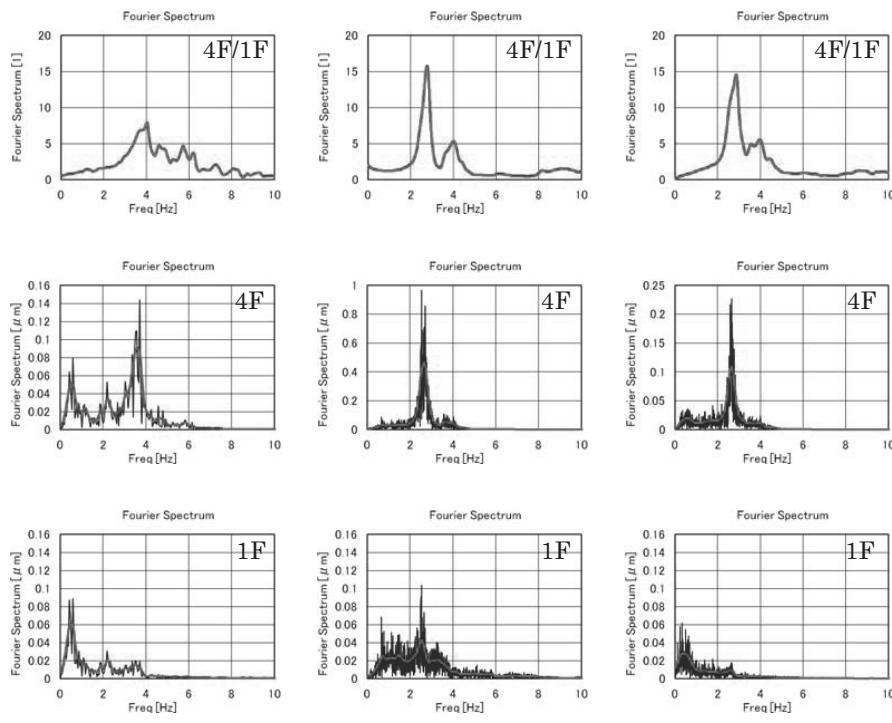
図2. 桁行(EW)方向のフーリエスペクトルとスペクトル比

常時微動測定した結果をフーリエ解析したのちバンド幅0.3HzのParzen ウィンドウで平滑化し、1階と4階のスペクトル比から固有周期を読み取った。図2と図3にフーリエスペクトルとスペクトル比を、桁行(EW)方向、張間(NS)方向別々に示す。

桁行(EW)方向では、2009年に4.0Hz附近にピークがあり微動固有周期は0.25秒程度であったと思われる。3月11日の地震後の図ではピークが2.8Hz附近にスライドしており、

周期で 0.36 秒程度である。4 月 16 日の実測でも 0.35 秒程度であり、4 月 7 日の地震による変化は現れていない。

桁行方向、梁間方向とも、スペクトル比において最大ピークの付近に小さなピークが見られるが、これはねじれ振動によるものだと考えられる。固有周期の伸びの原因の一つとして非耐力壁の抵抗が考えられる。桁行方向では南側の腰壁について、スリットがあるもののタイルの剥落が目立ち、構造要素として機能したと考えられる。張間方向では、3・4 階の非耐力壁が周辺固定の壁であり、やはりタイルの剥落が目立ち地震時に抵抗したと思われる。

固有周期の伸びを剛性低下に換算すると、桁行(EW)方向で 49%，張間(NS)方向で 36% となる。この値に関しては、建物の損傷程度に比べて大きな低下と思われるため、強制加振による自由振動を行い、検討した。

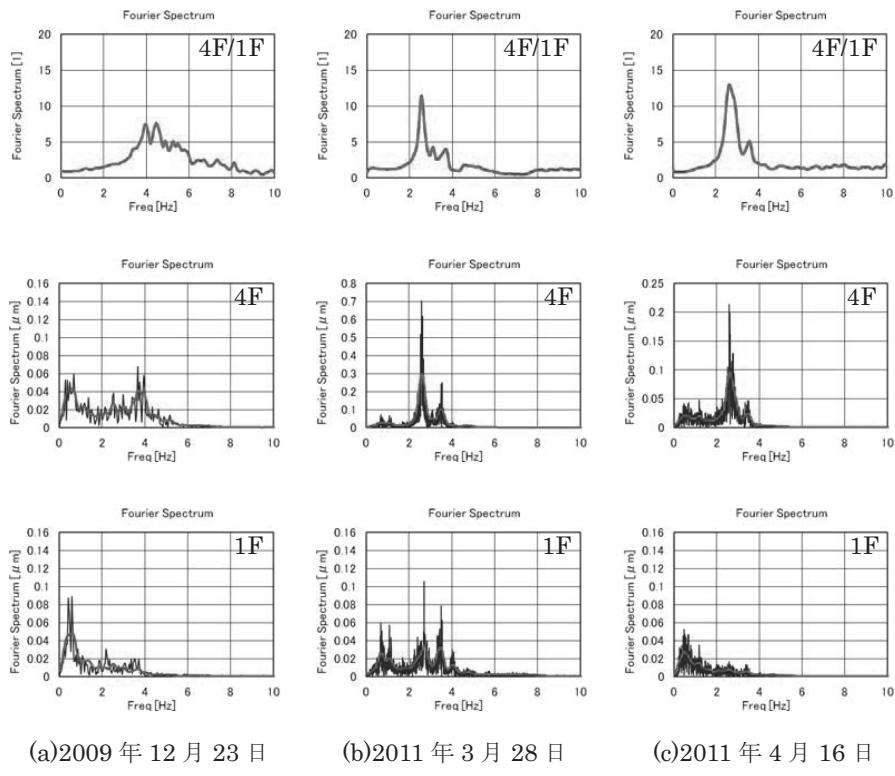
図 3. 張間(NS)方向のフーリエスペクトルとスペクトル比

張間(NS)方向でも桁行(EW)方向と同様の傾向が見られ、2009 年の微動固有周期は 0.23 秒程度であり、3 月 11 日の地震後のピークは 2.6Hz 附近に移動しており、固有周期が 0.39 秒程度まで伸びたと考えられる。4 月 16 日の結果では 0.38 秒であり、4 月 7 日の地震による影響は認められない。

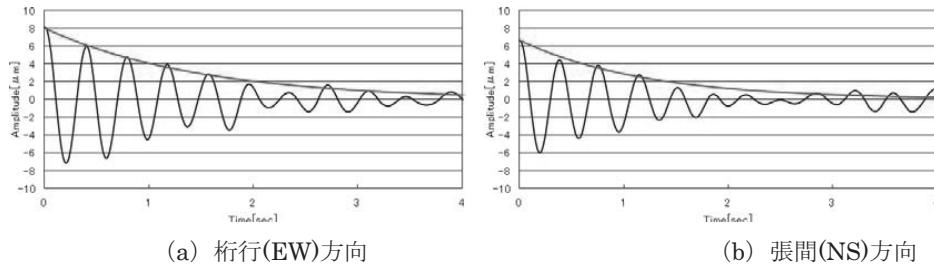
図4. 2011年4月16日測定の自由振動

2011年3月28日と4月16日ともに強制加振後の自由振動実験を行っているが、4月16日に測定した自由振動を図4に示す。

桁行(EW)方向では固有振動数が2.5Hz程度、固有周期0.39秒程度、また対数減衰率により算出した減衰が約4%となり、張間(NS)方向では固有振動数が2.6Hz程度、固有周期が0.38秒程度、減衰が約5%となった。常時微動と自由振動の固有周期は、桁行(EW)方向、張間(NS)方向ともにほとんど一致しており、常時微動のスペクトル比のピークの読み取りが妥当であると考えられる。

剛性低下の要因については、大地震により非構造要素の抵抗がなくなったということの他、損傷度I程度の軽微な損傷が起きたとも考えられる^[1]。即ち、菅野式による剛性低下率 α_y が約0.3であると考えれば、実測での剛性変化0.49と0.36は、降伏には達しない剛性低下と考えることができる。従って、躯体が無被害と軽微な損傷の中間程度の被害を受けたとも考えられる。これら考えられる二つの要因については、今後高学年の修繕工事後に再度常時微動を測定し、検討すべき課題であると考える^{[2],[3]}。
