2011年東北地方太平洋沖地震津波による海岸林の被災*

秋田大学 松富 英夫
秋田大学 直江 和典
秋田大学 山口枝里子
静岡大学 原田 賢治

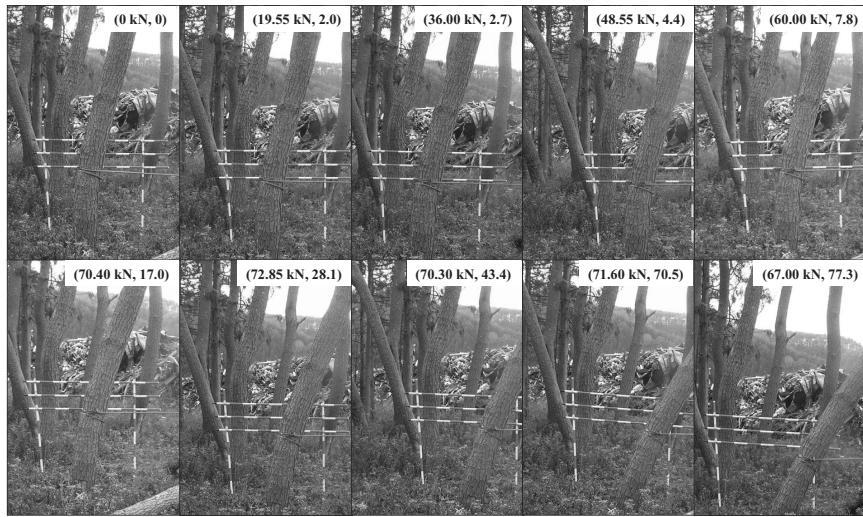
図-2 海岸黒松の倒伏過程の時系列例 (Case 10)

図-2 は海岸黒松の倒伏過程の時系列例を示す。各過程段階の数値は左から水平力 (kN), 地面から高さ 1.2 m での水平変位 (cm) である。この樹木は最終的に抜根した。

海岸黒松の被害形態と被害条件に関する現地試験は宮古市田老子向山で実施した。測定項目はワイヤーとパワーショベルで樹木へ載荷する水平方向の力 F 、樹木の水平変位 δ （図-2）、胸高直径、抜根時の根部の深さ h_R と幅（長軸と短軸の2方向）、樹幹の比重である。力は引張型荷重計（東京測器研究所、定格容量 100 kN）で測定した。力の載荷点は地面から高さ 1.2 m の胸高直径測定部である。水平変位は 10 cm 間隔で目盛を入れた測量ポールを試験対象樹木の横

に設置し、載荷荷重毎に撮影した写真から判読した。

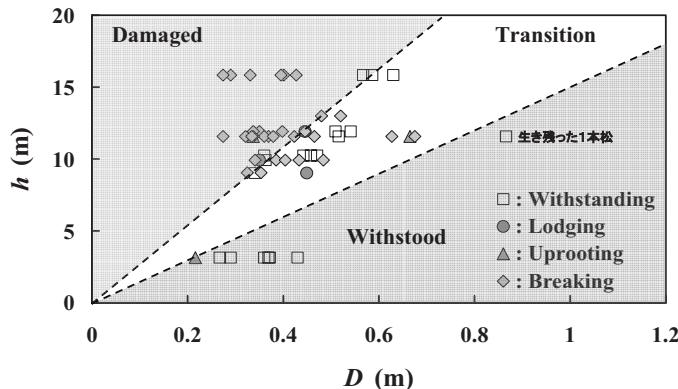
図-3 海岸黒松の胸高直径 D , 浸水深 h と被害形態の関係

図-3 に 2011 東北地方太平洋沖地震津波における海岸黒松の胸高直径 D , 浸水深 h と被害形態の関係例を示す。被害を受けたものと持ち堪えたものが入り交じった遷移領域（破線で囲まれた領域で、破線は暫定的なもの）がかなり広いが、両者が胸高直径と浸水深で比較的よく分類されることが判る。また、浸水深と胸高直径の比が大きくなるにつれて、折損の傾向が強いことも判る。折損が倒伏と抜根の両領域にまたがっていることは既報（松富ら, 2011）の Sea casuarinas の場合と同じである。抜根の力が倒伏の力より小さい傾向にあるが、これは既報およ

び常識と逆傾向である。これには地盤条件が関係しているかもしれない。

- ①現地調査と現地試験に基づき、海岸黒松の津波に対する被害条件を検討した（図-3～5）。限られたデータでの判断であるが、海岸黒松の津波に対する耐力はインドネシアの *Sea casuarinas* に比べて弱いようである（図-7）。また、今回の海岸黒松では倒伏に至る力（モーメント）よりも抜根に至る力（モーメント）が小さいというこれまでの逆事象が見られた。
- ②限られたデータでの判断であるが、現地調査データの解析において、浸水深による力またはモーメントの評価では、平均氾濫流速の採用が適切である（図-4, 5, 7）。
- ③2011 年東北地方太平洋沖地震津波における海岸林の効果と限界例を定量的に示した（図-9）。現地調査データ、現地試験データともに数が少ない。現地試験については継続が可能であり、今後ともデータを蓄積する必要がある。

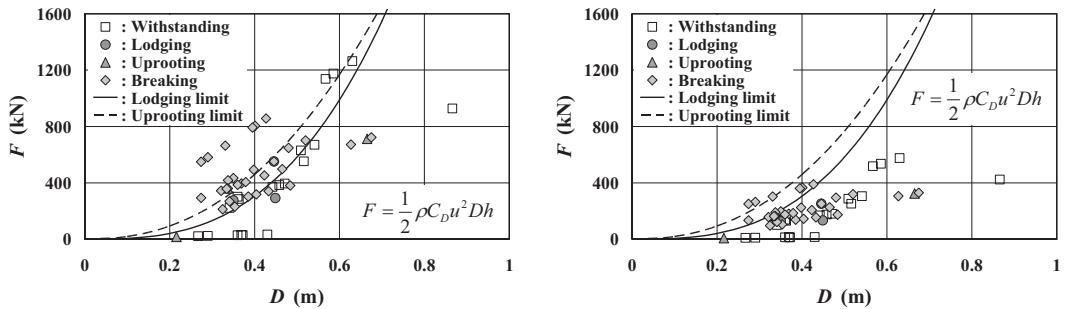
図-4 海岸黒松の胸高直径 D , 簡易氾濫流速評価式に基づく抗力 F と被害形態の関係例（左図は最大氾濫流速, 右図は平均氾濫流速を採用）

図-4と5に海岸黒松の胸高直径 D , 次式の簡易氾濫流速評価式に基づく力（抗力） F またはモーメント M と被害形態の関係例を示す。図中にはインドネシアの Sea casuarinas に対する現地試験に基づいた倒伏（実線）と抜根（破線）の上限条件（松富ら, 2011）も示してある。

図-4 によると, 力から見たとき, Sea casuarinas の被害条件との適合性は最大氾濫流速を採用した場合がよい. ただし, これは Sea casuarinas と海岸黒松が同じ被害条件を有するとした場合に言えることに注意を要する.

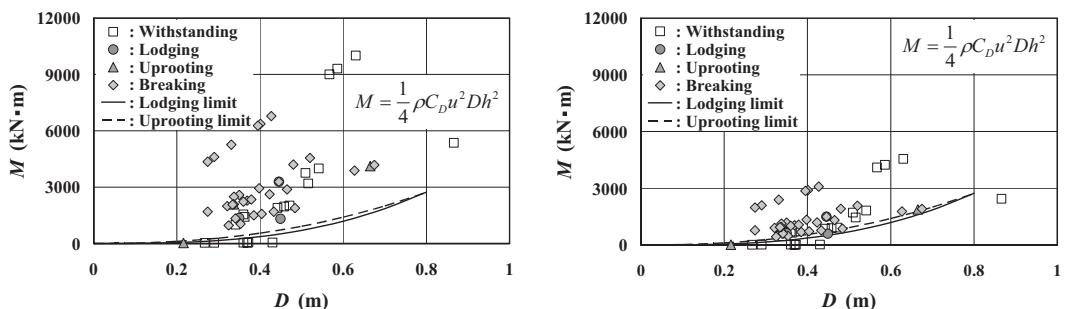
図-5 海岸黒松の胸高直径 D , 簡易氾濫流速評価式に基づくモーメント M と被害形態の関係例（左図は最大氾濫流速, 右図は平均氾濫流速を採用）

一方, モーメントから見たとき (図-5), Sea casuarinas の被害条件との適合性はどちらの氾濫流速を採用してもよくない. 敢えて言えば, 平均氾濫流速を採用した場合が適合性がよい. これにはモーメントの評価法 (式(4)) が原因しているかもしれない. 現地試験では力の作用点を常に地面から 1.2 m の高さに固定しているのに対し, 現地調査では半浸水深として整理している. また, 現地調査データには地面から 1.2 m 以上の高さで折損したものも含まれている.

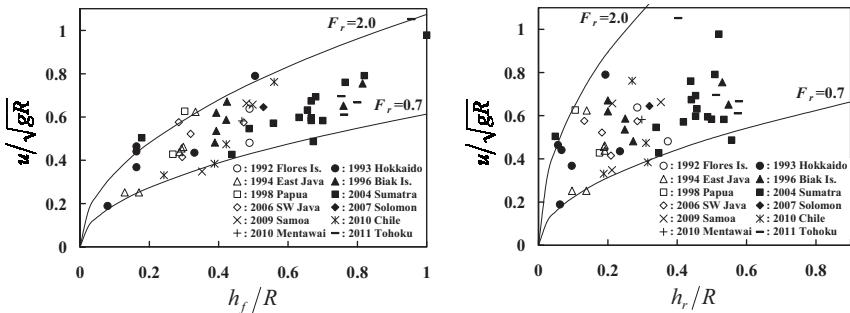
図-6 津波氾濫浸水深 h_f (建物前面) または h_r (建物背面) と氾濫流速 u の関係 ($C_v=1.0$)

ここで, g は重力加速度, ρ は流体密度で, 抗力係数 C_D は 1.1, 投影面積は $D \times h$, モーメントは $F \times 0.5h$ としている. また, 今回の津波における氾濫流速 u の評価例を図-6 に示す. 図中, R は浸水深の測点やその近傍の浸水高または週上高, C_v は流速係数である (松富, 2009).

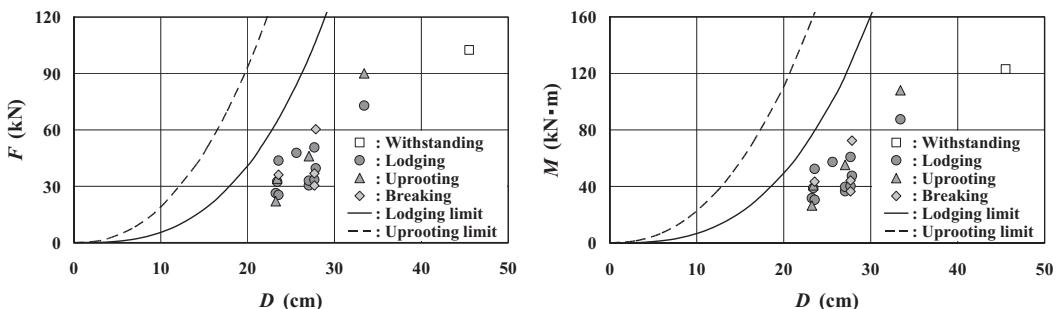
図-7 現地試験に基づく被災後に枯死した海岸黒松の胸高直径 D , 水平力 F (左図) またはモーメント M (右図) と被害形態の関係例

図-7 に宮古市田老字向山における現地試験に基づく海岸黒松の胸高直径 D , 水平力 F またはモーメント M と被害形態の関係例を示す. 図中には Sea casuarinas に対する倒伏と抜根の上限条件も示してある. 被災後に枯死した樹木のためか, 地盤条件や他のためか, 海岸黒松の方が Sea casuarinas に比べて耐力が弱い. これは, 現地調査データの解析において, 浸水深に基づく力やモーメントの評価では, 平均氾濫流速の採用を支持している. また, 場合によっては, 現地調査結果と同様に (図-4 と 5), 抜根の力やモーメントが倒伏のものより小さいときがある.

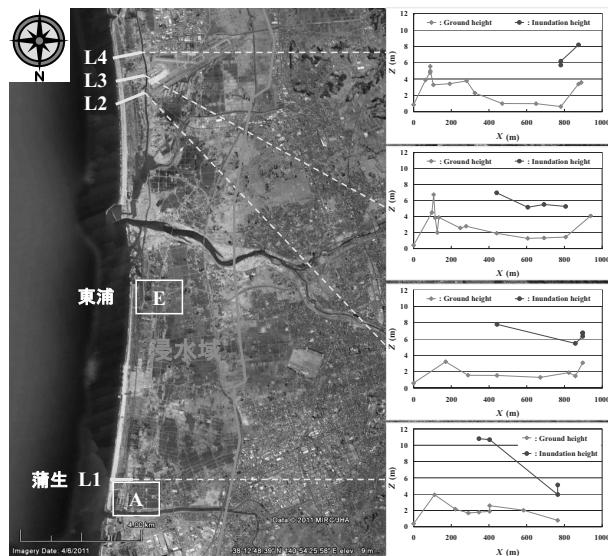
図-8 仙台海岸における汀線から貞山堀までの縦断地形と浸水高Zの例（Google Earth）

巨大津波であったため、多くの海岸林で津波減勢効果を確認できなかったが、仙台海岸ではその効果が認められた。仙台海岸における汀線から貞山堀までの地震後の縦断地形と浸水高 Z の例（DL 基準）を図-8 に示す。蒲生浄化センターなどの特殊なところを除いて、浸水深 h は 3~6 m 程度である。また、東浦における海岸林の津波減勢の効果と限界例を図-9 に示す。図中の κ は植生密度で（松富ら, 2004），図-9(b)は被災前の海岸林の状況を示す。海岸林の一部がいつ倒伏や抜根、流出等の被害を受けたか不明であるが、海岸林が残ったところの陸側背後では、浸水高 Z (DL 基準)，浸水深 h ともに低減していることが判る ($Z-h$ は地盤高)。ただし、東浦では海岸林の奥行きが 220 m 程度あっても（貞山堀海側の海岸林を除く），浸水深は 25%程度の低減であり、海岸林に大きな津波減勢効果を期待することはできない。

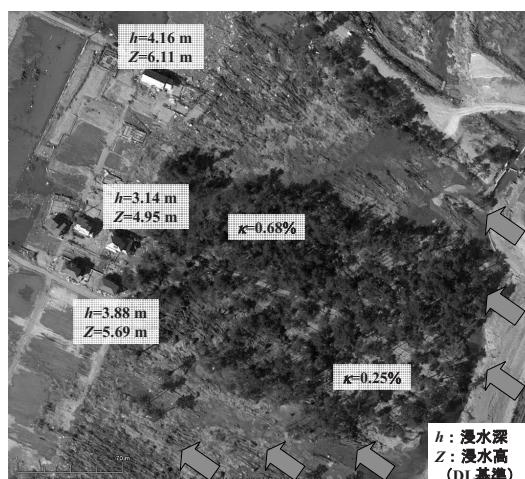
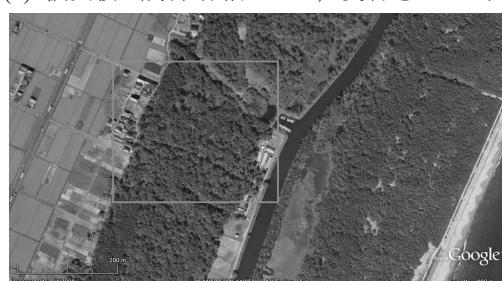
図-9 海岸林の津波減勢の効果と限界例（仙台市東浦）（Google Earth）

(a) 被災後（海岸林幅 140 m, 奥行き 220 m）

(b) 被災前 ((a)は四角囲い部分)
