## 2011年東北地方太平洋沖地震津波—青森県の津波—\*

八戸工業大学 佐々木 幹夫

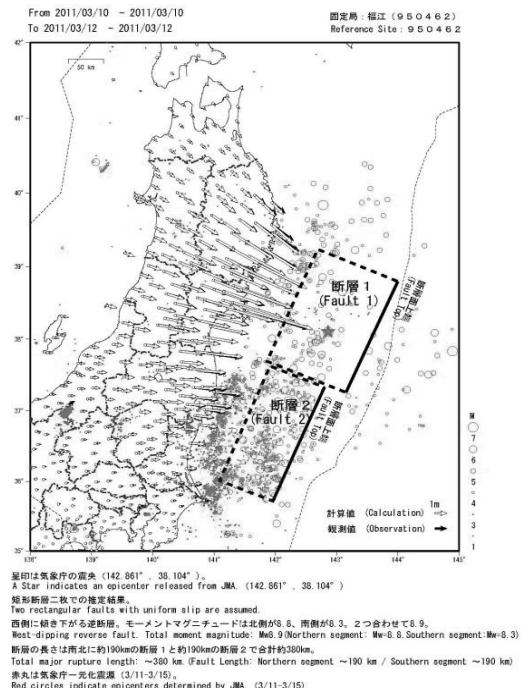
図1 国土地理院 2011 断層モデル平面図。矩形断層二枚での推定結果。西側に傾き下がる逆断層。モーメントマグニチュードは北側が8.8、南側が8.3、2つ合わせて8.9、断層の長さは南北に約190kmの断層1と約176kmの断層2で合計約380km。北側の長さは南北に約190kmの断層1と約176kmの断層2で合計約380km。Total major rupture length: ~390 km. (Fault Length: Northern segment: ~190 km / Southern segment: ~190 km) 赤丸は気象庁一発地震 (3/11-3/15)。Red circles indicate epicenters determined by JMA. (3/11-3/15)

国土地理院の調査によるとこの地震の断層は長さ400 km、幅200 kmの範囲に2つあり、それらは図1に示すように北側の断層1 (Fault 1) と南側の断層2 (Fault 2) になる。

図1に示した国土地理院2011断層モデルの緒元は表1に示すように断層の長さは南北に199kmの断層1と176kmの断層2で合計375km、幅は断層1が85 km、断層2が82 kmとなる。津波に対しては海底岩盤の鉛直方向の距離で効いてくるので上下動を表1に示した傾斜角、すべり角およびすべり量を用いて計算すると断層1で8.5m、断層2で1.5mとなり、断層2はこれまでの日本近海で起きている海溝型地震による海底岩盤上昇高とほぼ同程度であるが、断層1の8.5mは異常に高い上昇高である。波源域陸側の深さは約230mであり、この津波が10mの深さまで進んだ場合の波高を計算すると以下のようになる。

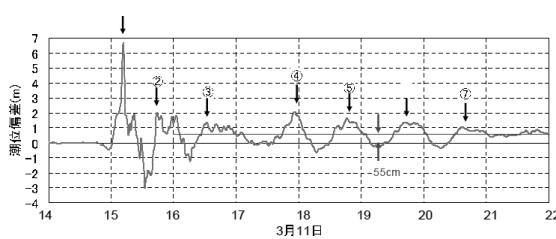
図2 岩手南部沖（釜石沖、 $h=204\text{m}$ ）で観測された津波（港湾空港技術研究所）。

みると、第1～7波目間がそれぞれ40, 40, 90, 50, 45, 55分となっており、およそ50分前後の周期となっている。

図2に岩手県南部沖（釜石沖で観測された津波を示した。図より第1波目が6.7mと異常に高い波高となっている。津波の周期を波の到達時間より

図2および図4の第2波目以降の比較より、青森県には岩手沖で見られた第1波目の津波が伝播してきていないことがわかる。図4に示したように第1波目は他の波より高いが岩手南部沖程の違いではなく、青森県の海岸には図3および4に示した第1波目の底部の波が伝播してきている。波源域では図3に示したような高い津波であったが青森県沿岸へ北上するうちに変形し、図4に示すような波形に変形したことものと考えられる。岩手県南部沖で見られたような第1波目の津波が青森県に伝播してきていれば青森県にも岩手県や宮城県で見られたような壊滅的な被害が出ていたものと予想される。

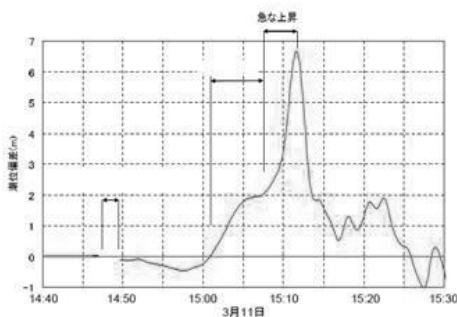
図3 岩手南部沖（釜石沖  $h=204\text{m}$ ）の津波第1波目の波形。2mの波に4mの波が乗っている波形。青森県には底部の2mの津波は伝播してきたが、上部の4mの津波は伝播してこなかった。

図3にはこの第1波目を拡大して示した。図より、第1波目が際立って高く、2mの波に4.5mの波が乗っている波形となっており、測定地点で重なったものではなく、岩手南部沖ではこのような津波波形だったと考えられる。この津波が前述式 (2) および式 (3) に示した30m級の津波に相当しているものと考えられる。

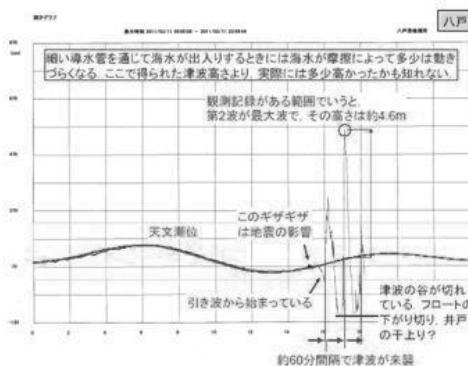
図4 八戸港で観測された津波（八戸港湾空港管理事務所）。第3波目初期まで観測されており、第2波目は4.6m。青森県には岩手県および宮城県海岸を襲った異様に高い第1波目の波は伝わってきていらない。

図4は八戸港の津波を示したもので観測は国土交通省八戸港湾空港管理事務所により第3波目初期の水位上昇時まで行われている。国土交通省八戸港湾空港管理事務所の記者発表資料によると八戸港の津波について次のように記述している。

- ① 八戸港の津波は16:00頃から始まり、17:00頃の第2波が最大で、4.6mを観測
- ② 津波は引き波から始まり約60分間隔で来襲した
- ③ 第3波目以降は「欠測」となり、データが全く残っていなかったので不明

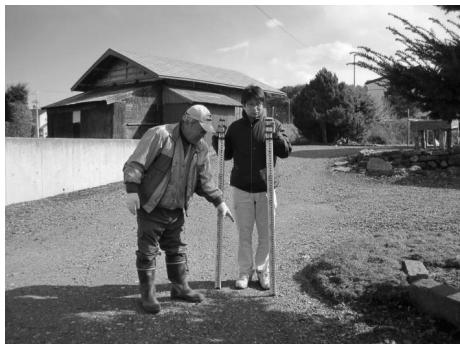
写真1 階上町大蛇漁港の上にある菊地行男宅脇道における津波遡上点。菊地行男さんが指で津波遡上点を案内している様子。津波遡上高9.81m (TP)。

写真1は階上町大蛇漁港上の菊地行男宅脇道に遡した津波遡上点を測定して状況を示したもので、菊地行男さんにより指で津波遡上点を教えていただいた。この津波は9.81m (TP) まで遡上している。

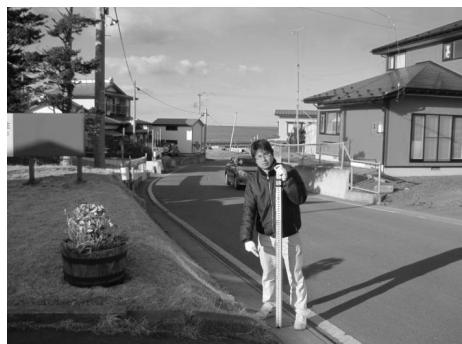
写真2 階上町大蛇漁港の上に位置する野沢努さん宅前の津波遡上点。地区の人に教えられた津波遡上点。写真中央にある車の左民家は浸水被害あり、右側のオレンジ色の民家は浸水被害なし。津波遡上高 10.73m (TP)

写真2は階上町大蛇漁港の上に位置する野沢努さん宅前の津波遡上点を測定しているところを示したものである。地区の人に教えられた津波遡上点である。写真中央にある車の左民家は浸水被害があり、右側のオレンジ色の民家の浸水被害はなかった。この津波遡上高は10.73m (TP) である。

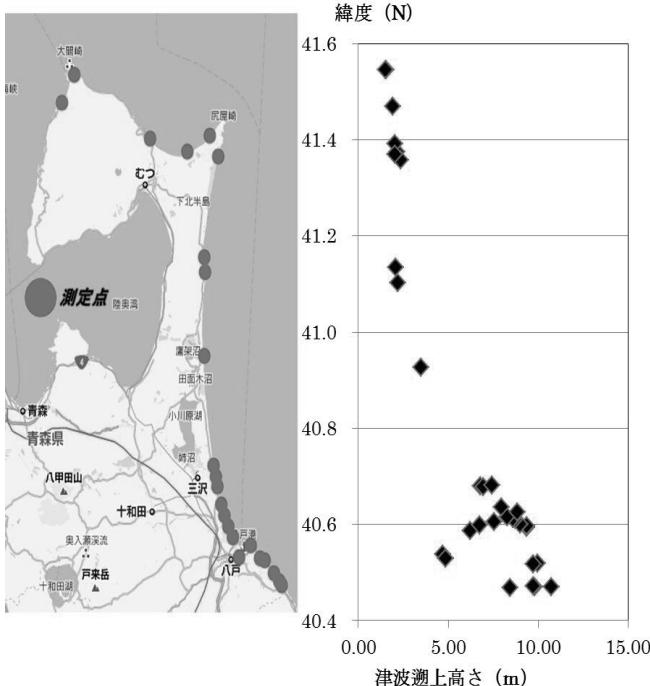
図5 階上町から大間海岸にかけて到達した津波。下から8番目が八戸港奥（八戸市中心部の海岸）の津波で津波の高さは5m、その上9番目津波高6mが八戸市市川地区の津波。

図5に示すように八戸港奥には5mの津波が来ているがこれは八戸港の防波堤等による津波低減効果であり、

図5は階上町から三沢海岸にかけての今回の津波を示したもので図より各海岸の津波は次のようにになっている。階上町海岸 11m、八戸海岸 10m（南部で10m、北部で9m）、おいらせ町海岸 9m、三沢海岸 8m。

八戸海岸の北部、市川海岸前面には9mの津波が来ているが市川地区の住宅地を襲った津波は6mであり、3m低くなっているがこれは防潮堤による津波低減効果である。もし、防潮堤がなければ市川地区を走った津波は6mの高さであり、実際に走った津波3mにさらに3m上積みした津波が襲つことになり、岩手県野田村のような被害が出たものと考えられる。防潮堤の効果は大きい。

今回は防波堤が津波により転倒しているがそれでも3～5mの津波低減効果が認められる。何故ならば、図5に示すように防波堤がなければ10mの津波が来ているはずであるのに5mの津波が到達しているからである。防波堤の崩壊により八戸港は使用不能になったが八戸市にとっては大きな損失である。八戸港の防波堤は津波に対しても耐え得るようにする必要がある。図5に示すように、大きな津波は階上町海岸～三沢海岸に限られ

ている。これは震源域から進んできた津波に反射波が重なっているためと考えられる。
