## 泥火山噴出物の流入がインドネシア・ポロン川に与えた影響評価\*

東北大学災害科学国際研究所 呉 修一・武田百合子・有働恵子

\* Effects of Mudflow from the LUSI Mud Volcano on Porong River, Indonesia, by Shuichi Kure, Yuriko Takeda, Keiko Udo, Makoto Umeda, Akira Mano and Hitoshi Tanaka

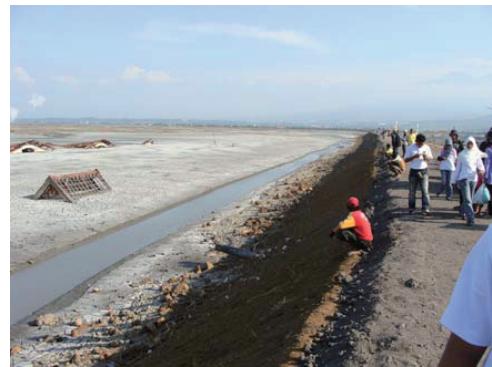
写真-1 汚泥の氾濫・堆積状況および仮設堤防  
(2010年10月撮影)

2006 年 5 月 29 日、シドアルジョ市近郊の天然ガス田の試削現場より高温の汚泥（約 100°C）および有害ガスが噴出を始めた。インドネシアのジャワ島では泥火山の噴出は多くの箇所で起こっており、珍しいことではない。しかしながら、今回、LUSI 泥火山の汚泥噴出は今までのものと規模が異なった。汚泥の噴出量は最大で 180,000m<sup>3</sup>/day と膨大であり、現在も噴出が続いている（Davies ら, 2011）。2007 年の秋の時点で噴出量は累計で 3,000 万 m<sup>3</sup>以上にのぼり（USGS, 2008）、周辺地域への堤防の建設にも関わらず 6.5km<sup>2</sup> 以上が既に汚泥で完全に埋め尽くされている（写真-1）。

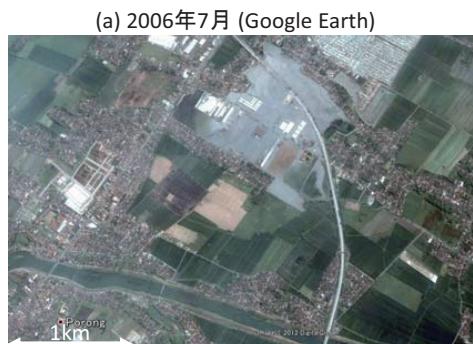
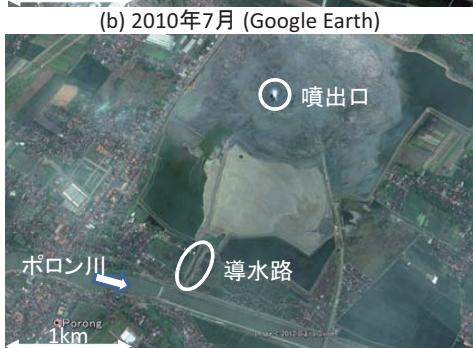
図-2 泥火山噴出後の周辺地域の汚泥堆積状況

図-2 に、泥火山噴出後の周辺地域の衛星画像 ((a)2006 年 7 月および(b)2010 年 7 月, Google Earth より) を示す。図に示されるよう、汚泥の氾濫・堆積が広範囲に拡大してきたことがわかる。この汚泥の周辺居住地、工場地域、農場地域、高速道路への堆積に伴い 30,000 人以上の住民に影響を与えるとともに甚大な経済被害をこの地域に与えている。

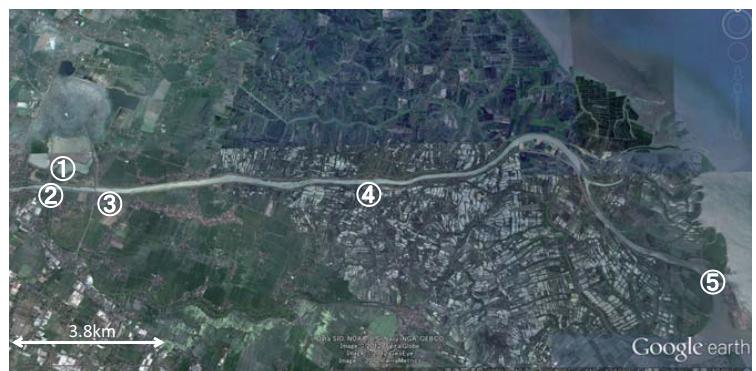
図-3 ポロン川現地視察箇所

スラバヤ工科大学の案内のものと、2012 年 11 月 14 日に実際にポロン川の現状を視察した。視察日は雨期の直前であり、河川流量は少ない状況であった。また、当日は汚泥の噴出は確認されたがポロン川への排出は行われていなかった。図-3 の視察箇所に示される、汚泥の貯留施設(①)、ポロン川への流入部(②)、河道部(③、④) および河口部(⑤)を中心視察を行った。

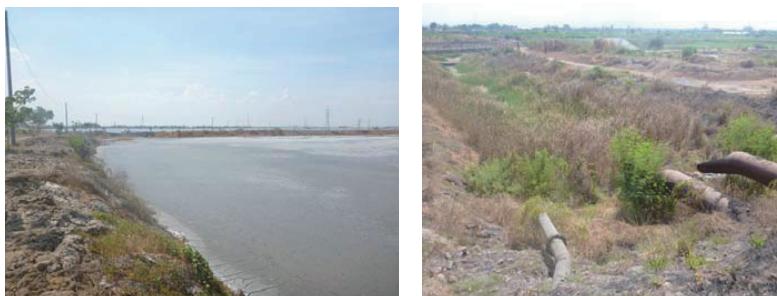
写真-2 汚泥の貯留施設（左、①）および導水路（右）

**写真-2** に、汚泥の貯留施設(①)の写真を示す。写真左に示される大量に貯留された汚泥を、貯留水と合わせることで導水路(写真右)および排泥管を通じてポロン川に排出している。この汚泥の貯留施設へは安全・健康面の観点から一般人の立ち入りが禁止されているが、今回は研究目的ということで特別に一時的な許可を得て視察が行われた。**写真-3** に、ポロン川への汚泥の流入部(②、河口から約 21km 地点)の写真を示す。写真から見てとれるよう、複数の排泥管が設置されており、ここから汚泥の排出が行われている。また、排泥管の下には他の河床材料とは異なるものが堆積しているように見える。これらの粒径分布などの特性を調べその起源をしっかりと判別することが今後必要となる。**写真-4** に、ポロン川河道部(③、河口から約 19km 地点)の写真を示す。写真から見てとれるよう、河道右岸側に汚泥のような堆積物が目視で確認することができる。これら堆積物の色は他の河床材料物とは異なり、泥火山噴出物である可能性が高いと思われる。今後現地調査より河床材料を詳細に調べることでこれら堆積物の起源および特性を明らかにする予定である。**写真-5** に、ポロン川河道部(④、河口から約 11km 地点)の写真を示す。③の地点と同様に河道の護岸付近に汚泥のような堆積物を確認することができる。これらの堆積物が從来から存在するものなのか、泥火山によって発生した汚泥なのかをしっかりと調査する必要がある。**写真-6** に、ポロン川河口部(⑤)に造成されたマングローブ林の写真を示す。LUSI 泥火山で発生した汚泥の粒径は非常に小さいため、ポロン川へ流入した汚泥は出水などに伴い河口部へと簡単に輸送される。しかしながら流速の小さい河口部ではこれら汚泥の堆積が顕著に発生しているものと考えられる。インドネシア政府はこの堆積汚泥を用いることで、河口砂嘴部に人工のマングローブ

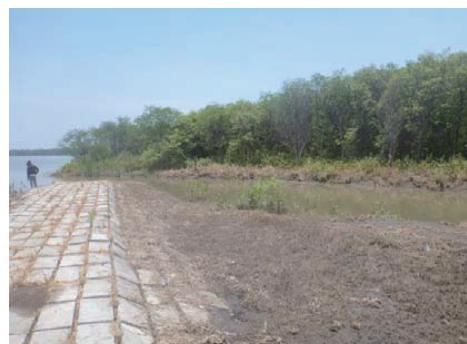
**写真-6** ポロン川河口部に造成されたマングローブ林 (⑤)  
(下流側より撮影)

林を建設し、この人工島で海老の養殖実験や植物の繁茂実験を行う予定である。この様な感潮域における植生域形成の促進は、沿岸部における海岸浸食の防止、さらには優れた沿岸生物環境の創出にも効果的である。今後の対策工の検討に当たっては、河口部におけるこのような人工的な浚渫工も含めた検討を行う必要がある。

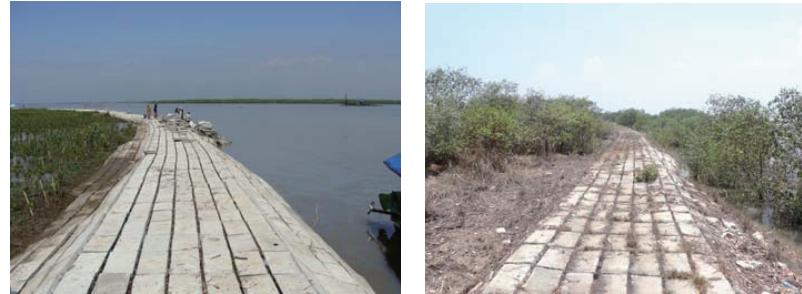
**写真-7** 人工のマングローブ林の一部（左：2010年10月、右：2012年11月撮影）

ポロン川への汚泥の粒径が小さいため河床への堆積は出水時に解消されるということは考えられる。しかしながら、流出した汚泥は流速が遅くなる河口部で堆積していると考えられる。これら河口部での影響を評価することが本研究の大きなターゲットとなる。インドネシア政府も河口部に堆積した汚泥を利用して上述したように人工のマングローブ林の造成を行っている。**写真-7**に、2010年10月と2012年11月の時点における人工島の一部の写真を示す。写真から見られるように人工島の建設は着実に進んでおり、植物の繁茂も進んでいることがわかる。この人工島の一部を利用して、**写真-8**に示すように海老の養殖実験などが行われている。ここで海老の養殖がうまくいく事を示すことで、新たな海老の養殖場の場所として人工島を利用可能であるとともに、汚泥の流入がポロン川の生態系や漁業に与えた影響は少ないことを示すことも可能であろう。
