現地試験に基づく東北地方太平洋沖地震津波被災域における黒松の特性*

秋田大学 松富英夫
 秋田大学 星 孟志
 静岡大学 原田賢治
 秋田大学 決得元基

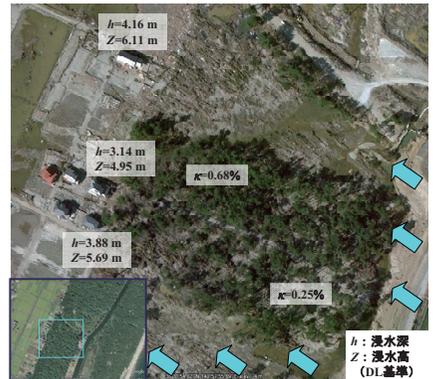
図-1 海岸林の効果と限界例(Google Earth)

(a) 壊滅した陸前高田市の海岸林 ($\kappa=0.65\%$)

(b) 仙台市の海岸林(幅 140m, 奥行 220m)

2011年東北地方太平洋沖地震津波では、三陸の海岸林は壊滅的であったが、仙台の海岸林はある程度の津波減勢効果を発揮した¹⁾(**図-1**. κ は植生密度²⁾). 海岸林を津波減勢の目的で積極的、計画的に活用する場合はその特性を十分に知っておく必要がある.

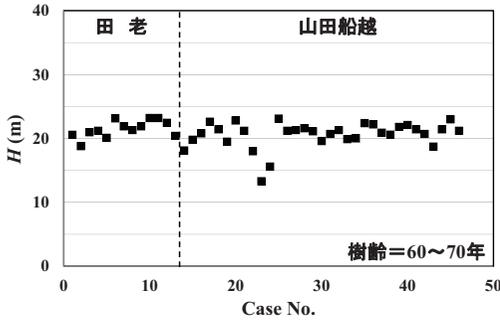
図-4 試験黒松の樹高 H

図-4～7 と図-9～10 に Case 毎の樹木の高さ H ，胸高直径 D ，水平力載荷樹幹部の比重 S ，根部の深さ h_R ，地下水面から地表面までの高さ h_G ，根部の平面積 A_R (=長軸長×短軸長)，体積 V_R (= $A_R \times h_R$)，合成弾性係数 E (倒伏前の比例限度内で評価) および水平力 F を示す．

試験黒松の樹齢 (年輪から判定) は 60～70 年，樹高は 21 m 程度と一定，胸高直径は 0.22～0.49 m 程度，比重は 0.8 程度 (枯死したものはやや

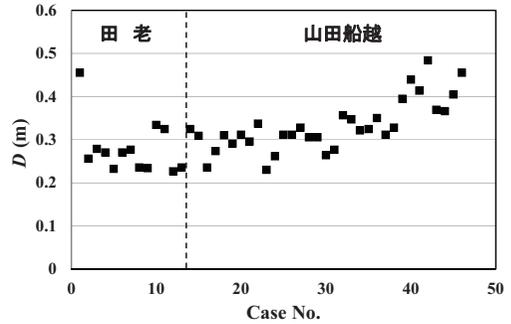
図-5 試験黒松の胸高直径 D

胸高直径が増加するにつれて、換言して成長がよいものほど、根部の深さと合成弾性係数は減少、根部の平面積と体積は増加し、根部がふっくらとすることが判る。根部の深さと合成弾性係数が同じ傾向を持つことは両者の密接な関係を暗示する。根部の深さが減少すれば、根部の円弧すべり半径が減少するため、合成弾性係数も減少すると考えられる。

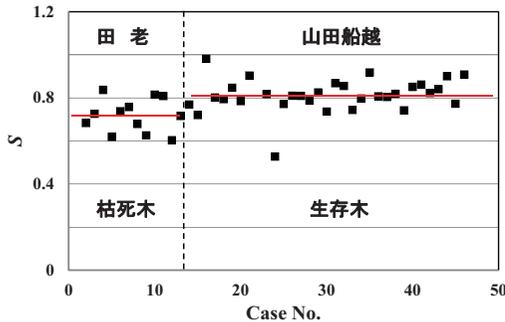
図-6 胸高直径部または荷重載荷部の比重 S

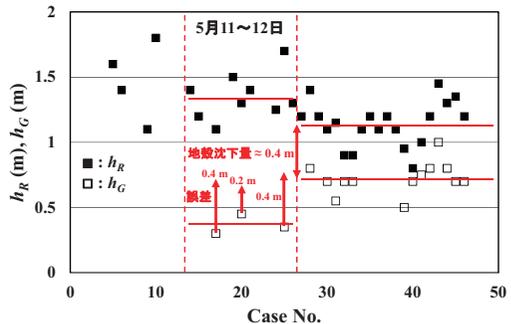
図-7 根部深さ h_R と地下水面と地表面間の高さ h_G

図-7 から，根部の最深点は地下水面下 0.1～1.3 m に達していると判断される．根部のこの深さについては地震後の地盤沈下量 (0.4 m 程度) や地盤種別，潮差，地表面位置の判断ミスによる測定誤差 (0.2～0.4 m 程度) などを考慮する必要がある．図-8 に現地試験時の潮位⁴⁾ (矢印のデータは地下水面から地表面までの高さを測定したもの) や地表面位置の判断ミスによる測定誤差 (写真中に記載) 例を示す．図-7 から理解されるように，地震後の地盤沈下量と測定

誤差を考慮するだけで地下水面から地表面までの高さが $0.4 \sim 0.8$ m 程度改善され、根部の深さと同程度の高さになる。

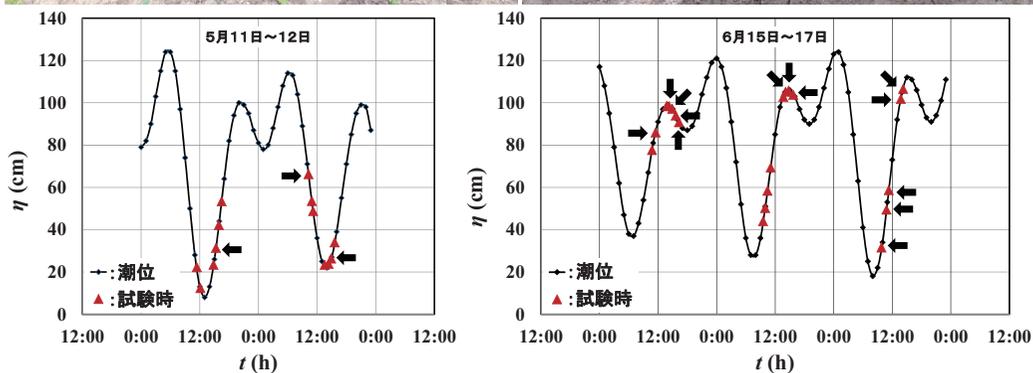
図-8 現地試験時の潮位（宮古，CDL=TP - 80.6 cm）

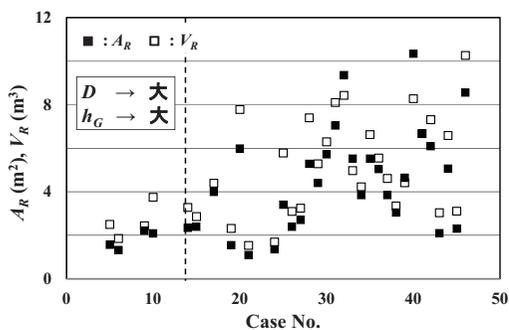
図-9 試験黒松の根部の平面積 A_R と体積 V_R

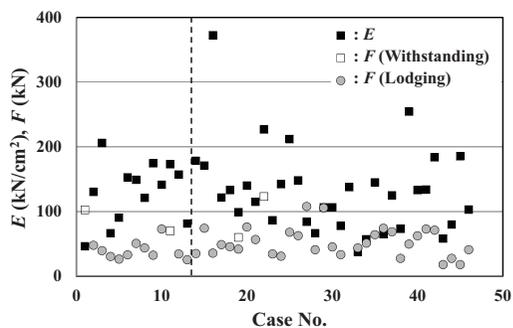
図-10 試験黒松の合成弾性係数 E と水平力 F

図-10 によると、①胸高直径が大きいかからといって、倒伏耐力が常に大きいとは言えず、②倒伏耐力が大きいかからといって、合成弾性係数が常に大きいとも言えない。

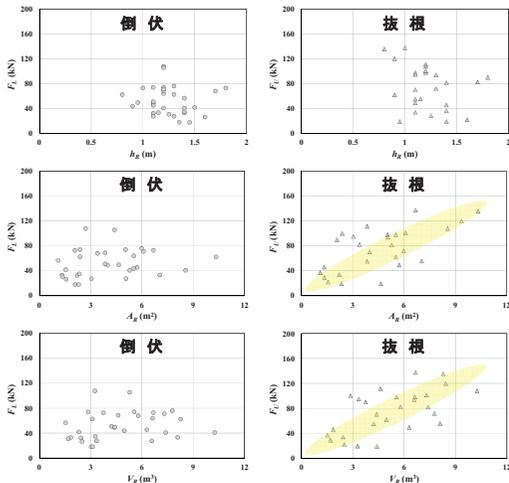
図-11 根部諸量と水平力 F の関係 (黒松)

図-11 と 12 にそれぞれ根部諸量と水平力 F (F_L : 倒伏耐力, F_U : 抜根耐力), 胸高直径と根部諸量の関係を示す. 図-12 にはインドネシアの生きたモクマオウ科の常緑高木 Sea Casuarina に対する現地試験に基づいた結果⁵⁾も示してある. 両図から, ①次元よりも3次元の情報というように情報量が多いほど, また抜根耐力の方が, 根部諸量と力の相関が高い, ②データ数

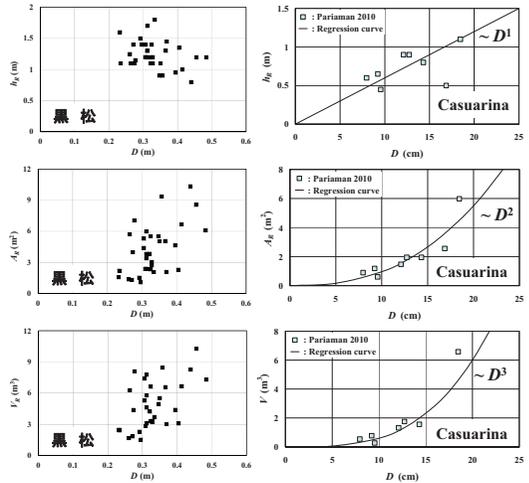
図-12 胸高直径 D と根部諸量の関係

(範囲)がまだ少ない(狭い)ためか、海岸黒松の胸高直径と根部深さの相関が不明確であることが判る。②は試験樹木の樹齢がほぼ同じということが一因している。

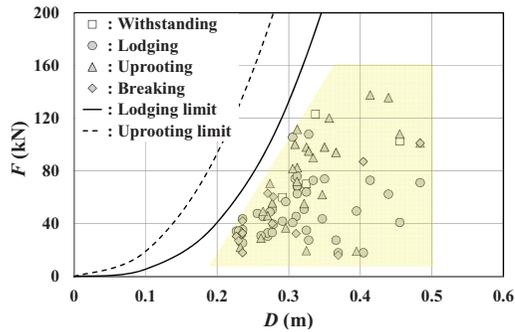
図-13 胸高直径 D , 水平力 F と被害形態の関係

図-13~16に胸高直径 D 、水平力 F 、モーメント M と被害形態(持ち堪える(Withstanding): □, 倒伏(Lodging): ●, 抜根(Uprooting): ▲, 折損(Breaking): ◆)の関係を示す。図-13~15にはインドネシアの *Sea Casuarina* に対する現地試験に基づいた倒伏(実線)と抜根(破線)の上限条件⁵⁾も示してある。図-15には抜根耐力×力の載荷点高さとして評価した抜根時の仮想モーメントのデータが含まれている。これらの図から、①平均的に抜根耐力($\sim 430D^{1.7}$) > 折損耐力($\sim 170D^{1.2}$) > 倒伏耐力であるが、胸高直径毎の上限耐力はどの被害形態でもほぼ同じである、②この上限耐力は *Sea Casuarina* の上限倒伏耐力の8割程度である、③抜根耐力が倒伏耐力より小さい場合が少なからずある、④平均的に折損モーメント(≒抜根時の仮想モーメント)($\sim 3500D^{3.2}$) > 倒伏モーメント($\sim 920D^{2.2}$)であることが判る。①と④の大小関係は現段階での最小二乗法による近似曲線結果に基づいている。②には試験データ(胸高直径)範囲の違いが原因しているかもしれない。③には地下水位を含めた地盤条件の他に、倒伏段階で横方向(地表面とほぼ平行方向)に張った主要な根の破断が理由として考えられる。

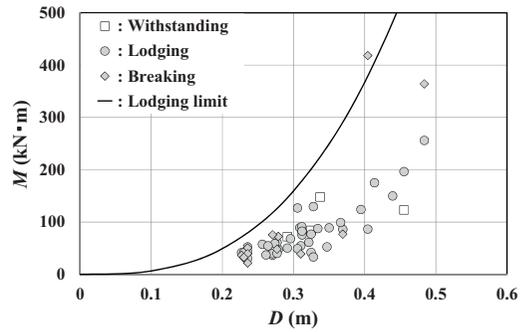
図-14 胸高直径 D , モーメント M と被害形態の関係

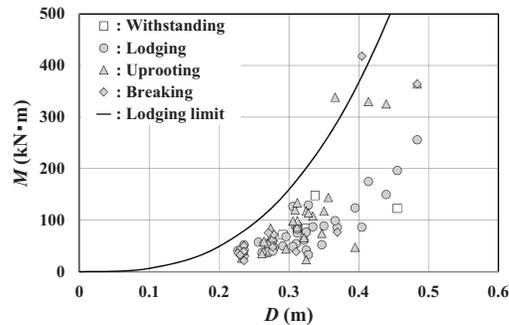
図-15 胸高直径 D , モーメント M と被害形態の関係

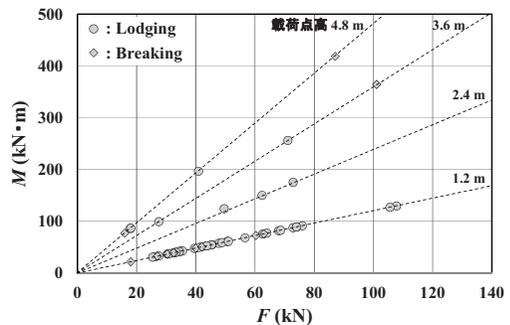
図-16 水平力 F , モーメント M と被害形態の関係

今後とも荷重載荷点高などの条件を変える(図-16)とともに地盤条件を考慮した一層の現地試験が必要である。
