2013年7月山形集中豪雨被害の特徴～月布川を一例として～*

東北大学工学部 梅松理美
東北大学災害科学国際研究所 呉修一・眞野明・有働恵子
東北大学大学院工学研究科 田中仁

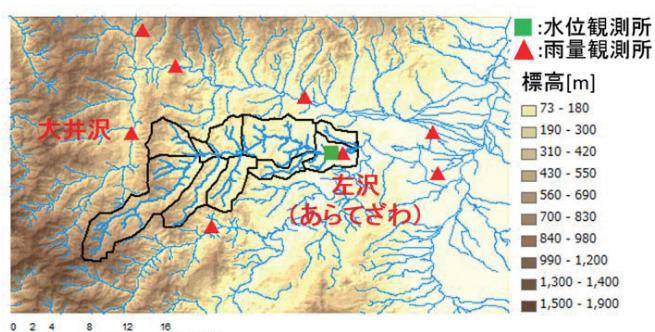
図-1 月布川流域界、河川網、標高および雨量・水位観測所の位置

本研究で対象とする月布川は、1級河川最上川の支川である。図-1に月布川流域の流域界、河川網、標高および雨量観測所、水位観測所の位置を示す。また、図-2に流域周辺の土地利用の概要を示す。月布川流域の流域面積は142.2km²(GIS解析より算出)、流路延長は39.5kmである。

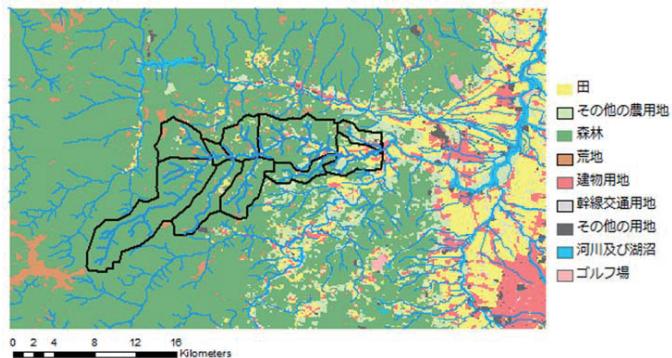
図-2 月布川流域周辺の土地利用

土地利用の内訳は、森林 80.2%、農地 13.1%，宅地 2.2%，その他 4.5%となっている。図-2 より、河川沿いに農地が多く存在していることがわかる。過去の月布川の水害事例としては、既往最大のものが 1976 年 8 月 6 日の水害（通称 86 水害）であり、最上川流域の広範囲で被害の生じた 1967 年 8 月 26 日の羽越豪雨よりも、流域における局地的な豪雨に伴い、86 水害のほうが大きな被害が生じた。

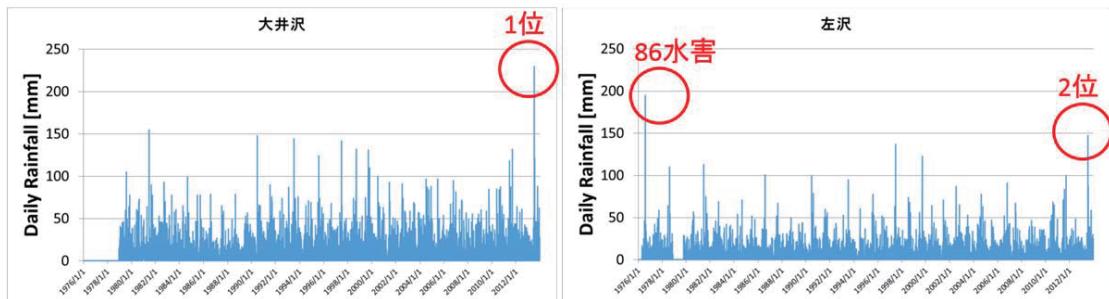
図-3 大井沢および左沢地点における日雨量の時系列

図-3 に、大井沢地点および左沢地点における日雨量の時系列を、図-4 に両地点の月雨量の時系列を示す。大井沢地点においては、日雨量、月雨量ともに 2013 年 7 月および 7 月 18 日の豪雨イベントが観測史上最大を

示している。月布川流域内に位置する左沢観測地点においては、日雨量は86水害時の方が大きい値を示しているが、月雨量としては観測史上最大である事がわかる。また、図-5に気象庁の解析雨量の7月18日3:00-15:00までの12時間累積雨量を示す。図-5に示す解析雨量から明らかのように、月布川流域に集中して強雨が発生していたことがわかる。このように、1967年の羽越豪雨では最上川水系全域での被害となつたが、本豪雨イベントおよび86水害では、月布川流域を中心とした局地的な豪雨が観測されていたものと推測される。

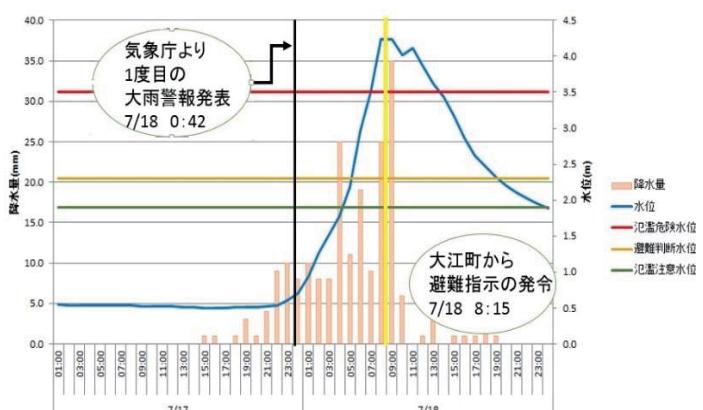
図-6 月布川における水位ハイドログラフ

図-6に、月布川荻野地点における水位の時系列および左沢地点の雨量の時系列を示す。7月17日の22:00程度から降雨が強くなり、それに応じて水位が上昇していることがわかる。気象庁は18日0:42よりおよそ1時間おきに大雨(土砂災害)警報や洪水警報を出していた。図-6に示されるよう、月布川の水位は18日5:00頃には避難判断断水位を越えており、氾濫危険水位を超えた7:00から約1

時間後の8:15すぎに大江町から避難指示が出された。しかしながら、月布川流域の久保地区では、18日の7:00には河川水が地区の橋を越水（住民への聞き込み調査より）し、5世帯の7人が孤立する状態となった。

このように深夜から早朝にかけて降雨の激しさが増したため、避難指示を出すタイミングが難しかったことや、実際に発令されたとしても本当に避難可能であったのか等、多くの検証課題が残る。実際その後の豪雨イベント（7月22日）では、事前に避難勧告が発令され、各自が避難を実施することができた。このように夜半から早朝にかけての洪水イベントでは避難指示の迅速な発令・伝達をいかに行うかが重要な課題となる。2013年は伊豆大島でも同様に深夜の激しい降雨により避難指示が遅れ、被害が拡大する事案があった。今後、深夜の集中豪雨に対応するため、より早い段階での予報および避難指示発動のためのガイドラインや定量的な指標を作成する事が重要となる。

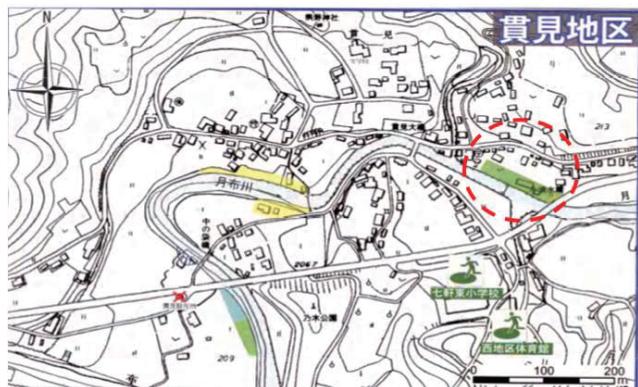
図-7 大江町貫見地区浸水想定地図³⁾

図-7に、大江町貫見地区浸水想定図³⁾を示す。本水害では、図-7中の赤点線の部分で、溢水被害が生じた。右岸側および左岸側からの支川流入に伴い水位が上昇し、溢水が生じたものと推測される。この洪水氾濫により、家屋の床下浸水と農地への浸水被害が生じた。また、図-8に示すよう、石積み（乱積）護岸が崩落しており、その崩落はコンクリート護岸との接続部で生じていた。

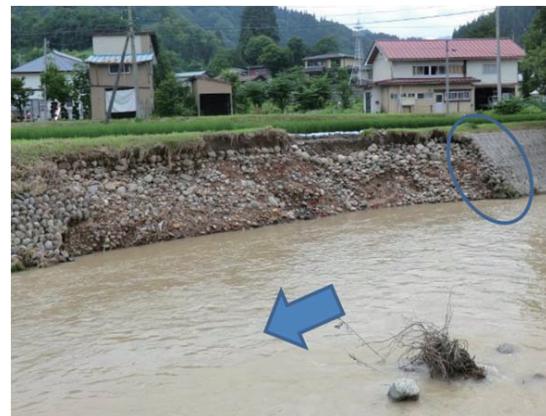
図-8 月布川における石積護岸の崩落被害の様子

これは、護岸のつなぎ目部分の洪水流に対する脆弱性を示すものと考えられる。なお、上記した大江町の避難指示に伴い周辺住民は避難所に無事に避難することが出来た。

月布川の護岸で被害が発生した箇所は、護岸のタイプが変化する不連続部で非常に多く生じていた。特に、コンクリート護岸から石積み護岸へと変化する場所で、石積護岸の浸食・崩落が顕著であった。このような護岸タイプの不連続部分および石積護岸の洪水流に対する脆弱性に対して今後どのような対策を行うかは課題の一つである。

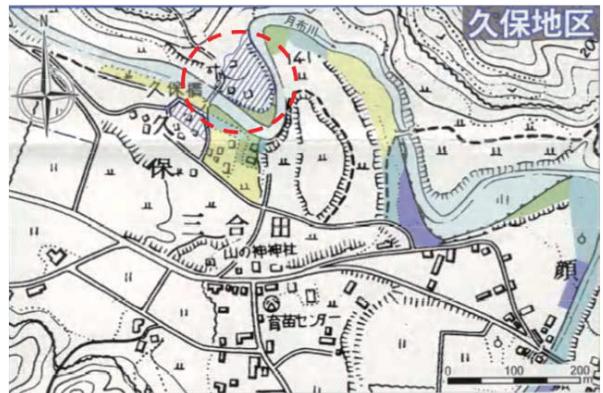
図-9 大江町久保地区浸水想定図³⁾

月布川中流域に位置する久保地区（図-9に示す久保地区浸水想定図中の赤点線部分）では、上記したように月布川に架かる久保橋が浸水し、5世帯の7人が18日の朝から正午すぎまで孤立する状態となった。洪水氾濫が生じた箇所の直下流部は急な蛇行部であり、この蛇行に伴い上流側の水位上昇が生じやすい状況であると思われる。住民への聞き込み調査によると、月布川の増水に伴い多くの流木があり、それら流木が久保橋の欄干を塞ぐような状態となった。洪水3日後の久保橋の様子を図-10に示す。またこの流木により河川の氾濫が左岸側に誘導されたとの報告が住民より確認された。これにより、86水害では右岸側への

氾濫がメインであったが、今回の出水は左岸側への氾濫水量が大きくなつた。左岸側では、この氾濫水の渦流に伴い道路や民家の床下が激しく浸食されていた。床上浸水した右岸側の民家には、側に取水用堰と取水用水路が設置しており、この取水用水路を通じて大量の河川水が民家に流入した模様である。

水工学の観点から、強い蛇行部の直上流や、支川が多く流入する箇所で水位が上昇しやすいのは、容易に理解が可能である。7月18日の豪雨に伴い生じた洪水氾濫箇所は、その殆どが洪水ハザードマップで浸水が想定されていた箇所である。このような山間部の蛇行河川における脆弱部分に対してどのような対策を行うのかも課題の一つとして挙げられる。

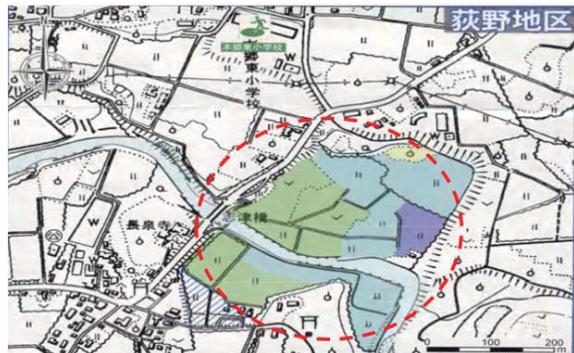
図-11 大江町荻野地区浸水想定地図³⁾

月布川下流荻野地区では、月布川下流志津橋の直下流両岸で洪水流が護岸を越流した（図-11に示す荻野地区浸水想定図中の赤点線部分）。左岸側は農地であり民家等への被害は出なかつたが、右岸側には民家が2件あり、1件が床下浸水の被害を被つた。氾濫箇所は堤防が一部低下している箇所があり、越流堤のような形状を呈していた。周辺住民の話によると、18日午前4:30くらいに、山地の沢のほうから流出水が民家の排水路の容量を超えて民家へと流出を始め、その後月布川の水位が15分程度で急激に上昇し、堤防を越えし氾濫水が民家へと流入し、床下浸水した。荻野水位観測所のデータを見ると5:00以降に水位の急な上昇が確認される。民家と月布川の間にあら果樹園には大量の土砂が堆積（図-12）しており、民家の方々が今後の対応に窮していた。
