2013年8月秋田・岩手豪雨災害の特徴*

呉 修一, 森口周二, 久利美和, 安倍 祥, Carine Yi, 有働恵子, 真野 明

東北大大学災害科学国際研究所

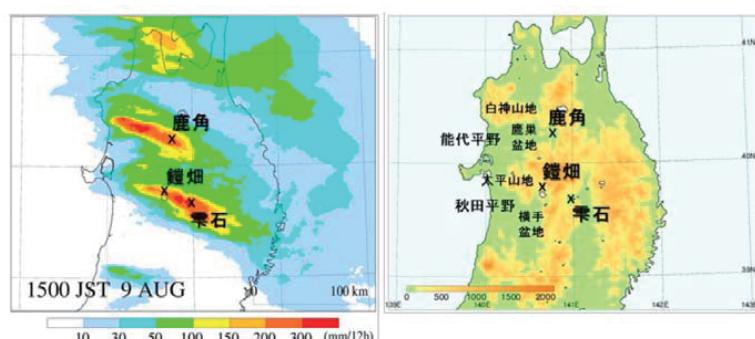
図-1 秋田・岩手の降雨分布と、秋田県・岩手県付近の地形の様子(気象研究所³⁾)

気象庁気象研究所³⁾の解析結果によると、今回の豪雨前日に山陰沖にあった大量の水蒸気を含んだ空気が、大雨のあった9日の朝には東北地方沿岸部に達していた。平年と比較して約1~2°C高い27°C前後の日本海の海面水温の影響により、水蒸気を殆ど失うことなく日本海をゆっくりと北上することで、東北地方北部沿岸域としては前例のないような大量の水蒸気が存在する状況になっていた。この湿った空気が海上から白神山地、太平山地などの山岳地帯に流入し、上昇流が生じ積乱雲が発生することで2つの線状の降水帯が形成され、それらが停滞することで非常に強い雨となった。図-1に秋田県・岩手県の降雨分布と両県付近の地形の様子を示す。この線状降水帯の形成に伴い、表-1に示すよう多くの地点で非常に強い豪雨が観測されている。

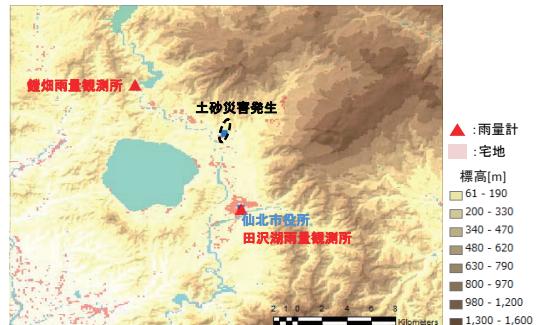
図-2 仙北市における斜面崩壊地点、雨量計、市役所の位置および周辺地形の概要

秋田県仙北市では8月9日に大規模な斜面崩壊が発生し、崩壊土砂が土石流化して斜面下の広範囲に流出した。この災害により、死者6名、住宅5棟が全壊、1棟が半壊の被害が発生した。図-2に斜面崩壊の発生地点、雨量計、仙北市役所の位置および周辺地形の概要を示す。また、図-3に崩壊部分と土砂流出範囲を示す。

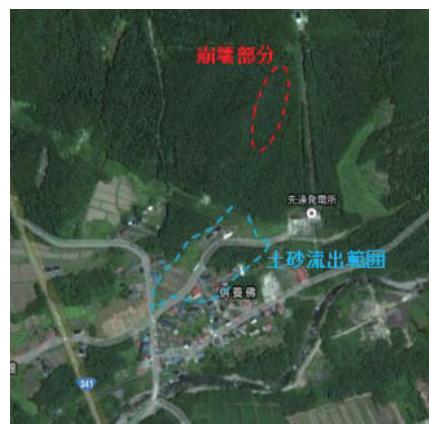
図-3 崩壊部分と土砂流出範囲 (Google mapに加筆)

現地での簡易レーザー距離計による計測結果より、斜面下から滑落崖までの鉛直高さは約100 m、斜面角度は20~30度程度であった。斜面中央から上部にかけて崩壊が発生し、流下経路に生息していた樹木（スギ）を巻き込んで斜面下に流下した。この斜面は第三紀の火山性の土で構成されていると考えられ、流下した土砂の様子から、水分を含んだ場合に高い

流動性を示す材料と思われる。図-3 に示すよう流下域（供養佛）には、中央の周辺よりも高い位置に道路が走っており、この道路の存在が土砂の流れの方向に大きく影響したと考えられる。なお、この道路を乗り越えるほど、その規模（速度）が大きかったことがわかる。

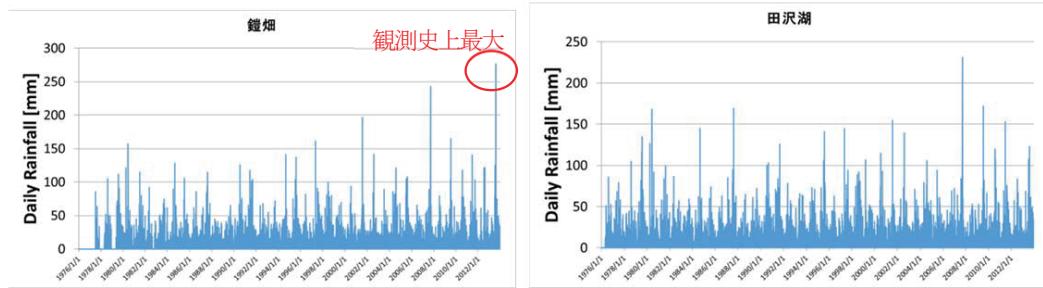
図-4 鎧畠および田沢湖地点における日雨量の時系列

図-4に鎧畠地点および田沢湖地点における日雨量の時系列を示す。また、図-5に気象庁の解析雨量の8月9日および10日における2日間の累積雨量を示す。図-4より、鎧畠地点における8月9日の日雨量は観測史上最大を記録しているが、仙北市に設置された田沢湖雨量計では、過去の年最大日雨量データと比較してさほど大きな値が観測されていない事がわかる。また、図-5より、強い降雨は斜面崩壊地点を含む山腹地域で観測されているが、仙北市周辺では2日間で200mm以下程度である事がわかる。このように今回の豪雨では斜面崩壊部分を含む山腹地域で強降雨が局的に発生し、この降雨の局地性が避難勧告の遅れを招いた一因である可能性が考えられる。

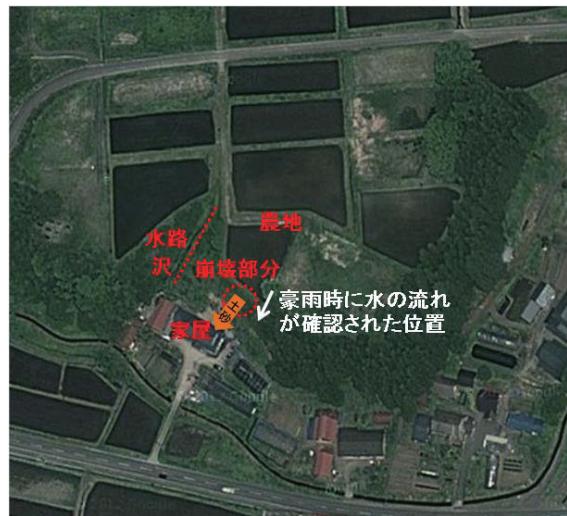
図-6 豪雨時に斜面上部からの流水が確認された位置
(Google map に加筆)

岩手県花巻市では、民家裏の斜面が崩壊し、民家の壁を破壊して土砂が流れ込み、その箇所で寝ていた高齢者 1 名が生き埋めになり死亡した。土砂が流れ込んだのは家の中の一部（東側）であり、他の家族は無事であった。崩壊部分の規模は、幅が 10 m 程度、すべり面の深さが 2 m 程度、斜面下から滑落崖までの斜距離は 20 m 程度、斜面角度は 45 度程度の急勾配である。斜面中段から下部表面にかけて岩が露出しており、この部分は地山または切土のり面であると考えられる。斜面の上には農地

が広がっており、過去に農地開発のために山を切り開いて造成されたと考えられる。崩壊した斜面上部は、造成された土地の一部であり、盛土部分であると思われる。

この地域の周辺では、これまでに土砂災害はほとんど発生しておらず、住民からの聞き取り調査からも、過去にこの地域が大きな土砂災害の被害にあったことはないことが確認されている。この崩壊が発生した理由としては、局地的な豪雨が崩壊を誘発したことは間違いないが、それ以外にもいくつかの要因が挙げられる。1 つ目の理由は、斜面上部が農業用造成地の急勾配な盛土部であったことである。このため、他の部分に比べて崩壊しやすい状態であったと思われる。2 つ目の理由は、斜面周辺の排水である。崩壊斜面に隣接するように小規模な沢があり、この部分に水路が設置されている。通常は、斜面上の農地からの排水はこの水路を通って民家下の農業用水路に排出される。ところが、住民の証言によれば、今回の豪雨時には水路から反対側の崩壊部分のすぐ隣で斜面から流水が確認された（図-6）。これは、斜面上の農業用地の水路が許容量を超えて溢れたり、崩壊につながったと考えられる。また、斜面上の水田ではヒエを栽培しており、水田内部には常時 5 cm 程度の水位で水が存在した。これより、常時も崩壊部分内部に水が供給されていた可能性も考えられる。3 つ目の理由として、2011 年東北地方太平洋沖地震の影響があった可能性がある。住民の証言によれば、2011 年の地震時に、今回の崩壊部分周辺で小規模な亀裂が確認された。これによって斜面にゆるみが発生し、今回の豪雨が引き金となって崩壊が発生した可能性がある。

このように人間の手によって自然の形を変化させた造成地（特に盛土部）は要注意である。今後は、人間活動の履歴や東北地方太平洋沖地震の長期的な影響等を考慮した、土砂災害危険度の評価手法の確立が重要となってくる。

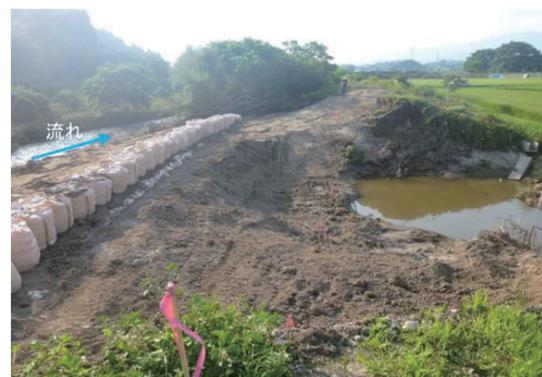
図-7 引欠川の破堤状況とそれを土嚢で応急対応する様子

米代川との合流地点から約1km上流地点で右岸側に幅約37m、高さ約4.5mで生じていた。破堤箇所は土嚢積み上げで応急対応がされていた（図-7）。破堤箇所の直上流部に水田からの排水路があり、田畠への雨水はこの排水路を通じて引欠川に合流する（図-8）。8月9日の豪雨に伴い、田畠への雨水が大量にこの水路を通じて引欠川に流入し、河川上流からの流量増加と合わせて合流部で水位が上昇し破堤へと至った可能性が考えられる。
