2013年8月9日秋田・岩手豪雨における鉄道盛土の被災事例と教訓*

本研究は秋田県鹿角市に位置するJR花輪線土深井駅近くの鉄道盛土の被災に着目し, 「記録的短時間大雨」が頻発する時代の微小流域における盛土被災の実態, 原因や教訓を論じる。

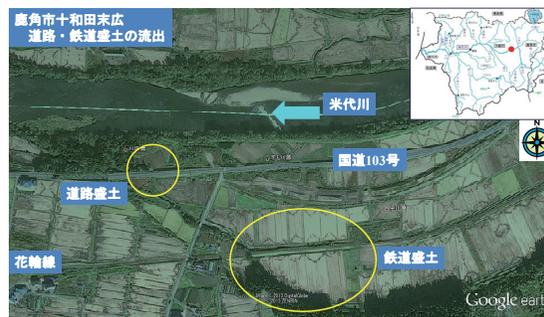
図-1 鉄道・道路盛土の被災地 (Google earth)

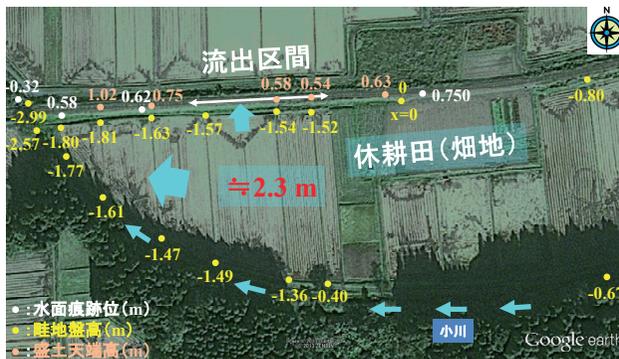
図-2 鉄道盛土の流出区間，湛水状況と地勢・土地利用の概略（Google earth）

測定には自動レベル，スタッフと巻尺を用いた．測定結果を図-2 に示す．高さの基準（0 m）は盛土の中腹にあった石柱の頭である．盛土の高さは1.3～2.8 m，天端幅は3.8 m，法面勾配は1割7分程度，休耕地より下流域における湛水深は2.3 m程度であった．

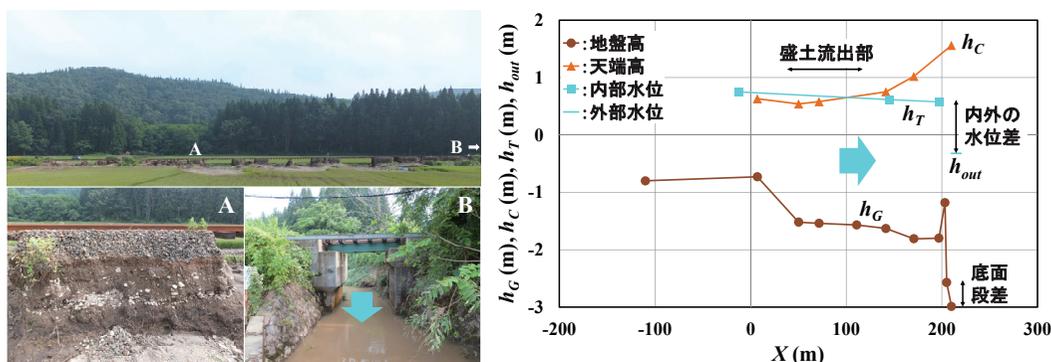
図-3 秋田県鹿角市十和田末広中川原地区における鉄道盛土の被災状況（8/11 撮影），天端高，湛水域側の盛土沿いの畦地盤高と湛水状況（ともに北から望む）

JR 花輪線の被災した様子を図-3 の左図に示す．盛土上の線路は，近くの小川（図-2）が増水，氾濫し，氾濫水が盛土で湛水，盛土を越流した結果，約 80 m 区間に渡って盛土が櫛状に流され，レールが宙づりとなって，機能を失った．氾濫水は盛土の天端を最大 0.16 m 程度の水深で越流した（図-3 右図）．盛土流出は盛土両側にあるやや地盤の高い休耕地の下流端から発生していた（図-2，図-3 右図）．盛土流出の原因として，①唯一の洪水排出部である鉄橋部（図-3 の B 部）の洪水排出能力不足による湛水，②越流，③層状の盛土構造（図-3 の A 部）が考えられる．盛土流出への休耕地の役割は現段階では不明である．「記録的短時間大雨」が頻発する傾向にある現状においては，今後も鉄道盛土や道路盛土のこのような原因による被災事例が小支川において見られることになるとと思われる．花輪線は他（鹿角市十和田末広紀ノ国地区など）でも浸水，浸食や土砂崩れによる被害を受け，26 日間運休した．

最大湛水面痕跡位時の水面勾配は約 1/1,200 である (図-3 右図)．マンニングの粗度係数 n を 0.025 とすれば，流速と流量として次式を得る．

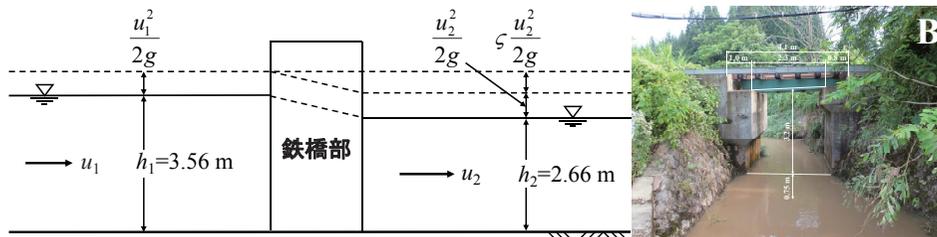
図-4 流速と流量の簡易計算モデル

最大湛水面痕跡位時における鉄橋部からの流出流量の推定を試みる．その際の簡易計算モデルを図-4に示す．急縮，急拡，段落ち，曲りなどにより流水はエネルギーを失うが，このときのエネルギーと質量の保存則は次式となる．

ここで， h_1 と u_1 は湛水域における小川での近似の水深と流速， h_2 と u_2 は湛水域外側における小川での近似の水深と流速， ζ はエネルギー損失係数， g は重力加速度である．

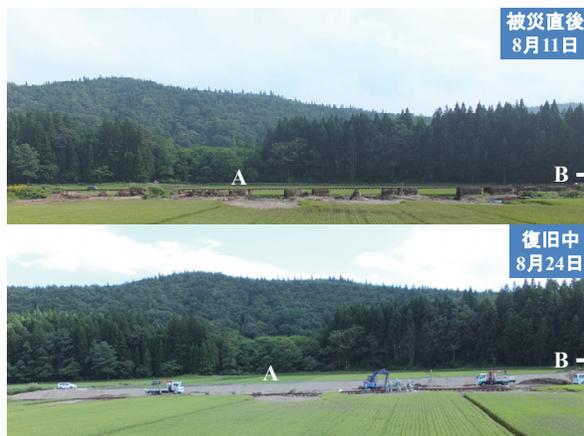
図-5に被災した盛土の復旧状況を示す．盛土の構造や強度は改良されたのだろうか．鉄橋部は元のままであり，改良されていなければ再発の恐れがある．橋梁部の洪水排出能力に余裕を持たせる対応や盛土の耐水性向上への対応が望まれる．ただし，本豪雨における領域平均の日最大1時間降水量と日最大24時間降水量の確率年は各々200年以上，85年程度と推定した研究があり³⁾，費用便益を考慮すれば現状復旧が妥当な対応かもしれない．

図-5 鉄道盛土の復旧状況
