秋田豪雨災害を対象とした現地観測について ～2013年8月に発生した豪雨災害を対象として～*

秋田大学工学資源学部 齋藤 佑, 福田喬大
秋田大学工学資源学研究科 渡辺一也

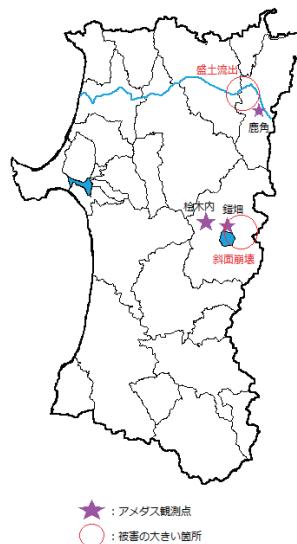
図-1 被害地域の概要

図-1に今回の豪雨で被害の大きかった秋田県の概要を示す。図-1に青線で描かれているものは一級河川の米代川である。この上流部の赤丸で示しているものが、特に被害の大きかった

大館・鹿角地区である。また、図-1 の中央部に青い丸で示されているものは田沢湖である。この付近の仙北市田沢湖供養佛地区では 6 名の方が無くなれるような甚大な被害をもたらした斜面崩壊が発生している。星マークで示された点はアメダスの観測所を示しており、降雨の様子については次節で説明する。

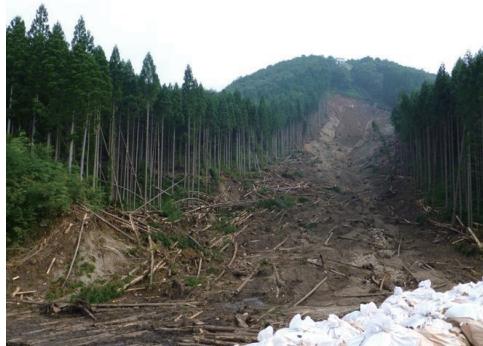
図-2 斜面崩壊の様子

今回の斜面崩壊による家屋の破壊状況について現地調査を行った。図-2は今回崩壊した斜面の様子を表している。

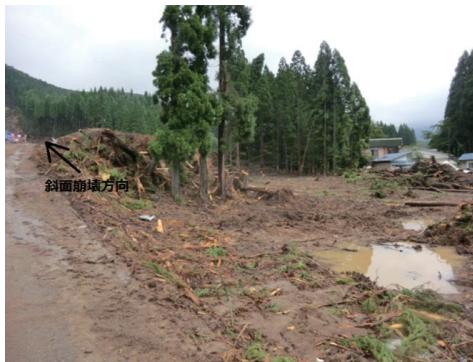
図-3 道路盛土を越えた土石流の被害の様子

斜面崩壊により発生した土石流は道路盛土に沿った流れと盛土を越えたもの2方向の流れが生じていた（図-3、図-4）。そのため、土砂の直撃を受けた家では全壊しており、盛土部を越えてきたものでは威力が減衰して半壊で収まっている家屋もあった（図-5、図-6）。

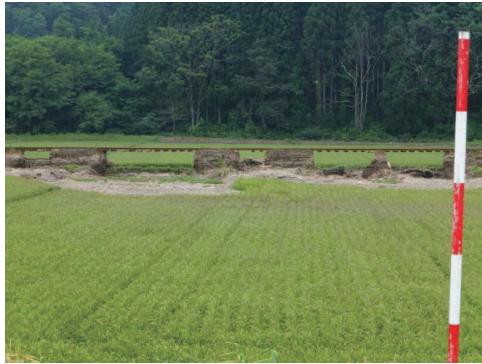
図-7 線路盛土の被災状況、全体 (8/16撮影)

土深井駅近くの花輪線の線路では、近くの沢が増水して氾濫した結果、盛土部分が流されて線路が浮いていることが確認できた（図-7、図-8）。この地域以外でも花輪線の線路沿いで浸水や土砂崩れなどの被害を受けている。そのため、花輪線は運休となるほどの被害を受けた²⁾。

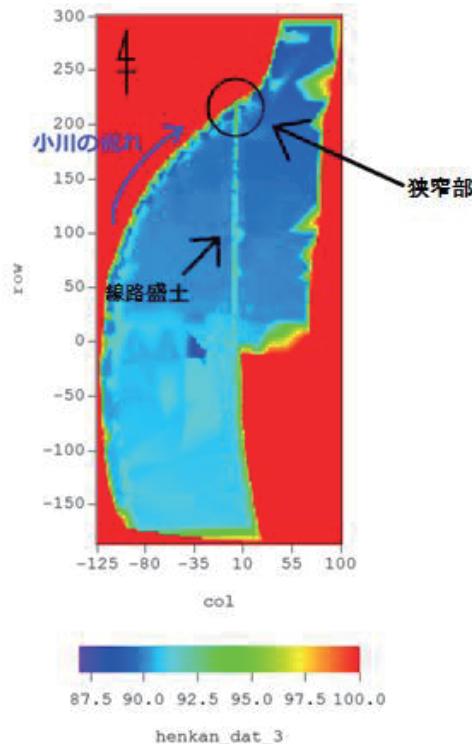
図-9 測量による地形データ

ここでは光波測距儀を用いて被害盛土周辺の地形測量を行った。測量により得られた結果を図-9に示す。また、狭窄部の様子を図-10に示す。

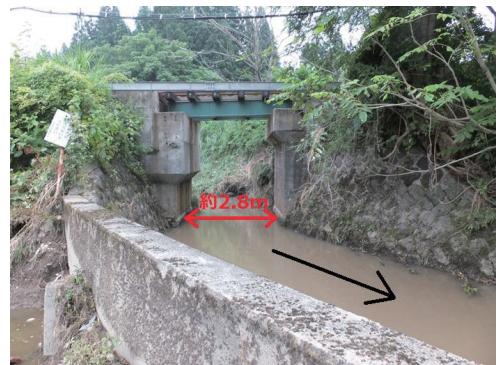
図-10 狹窄部（鉄道橋）の様子

鉄道橋となっているこの狭窄部においては、両岸がコンクリートで固められている。周囲には、この部分以外に水の抜ける箇所が無い。地形条件としては、狭窄部の上流側には水田が広がっており、小さな小川や田んぼの水路などが存在するために水が集中しやすい状況であった。そのため、この狭窄部での通水量可能な流量を超えたために、線路盛土部分での水圧が上昇し、破堤に至ったものと考えられる。

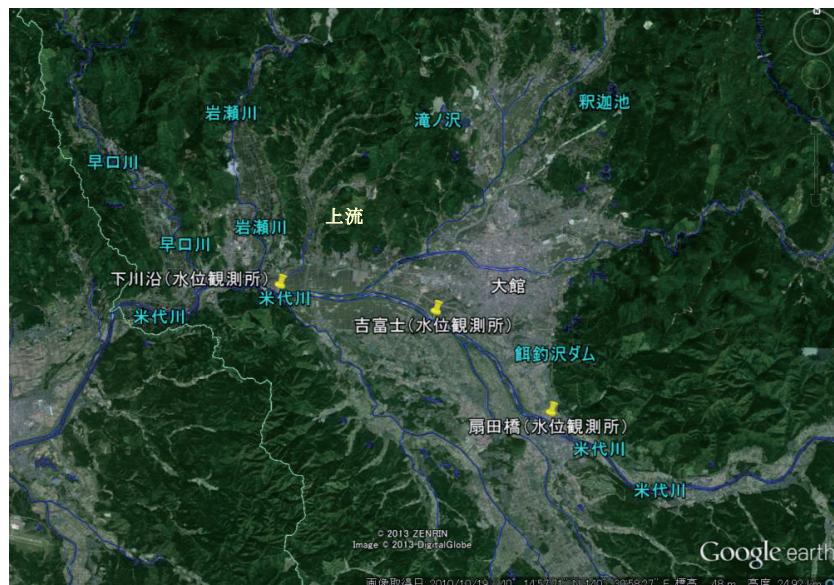
図-11 水位観測所位置

上記以外にも、一級河川米代川沿いで水位が高くなり、図-11に示した扇田橋、吉富士、下川沿の3地点の水位観測所（いずれも大館市）では既往最大水位を越えた（図-12、13、14）。

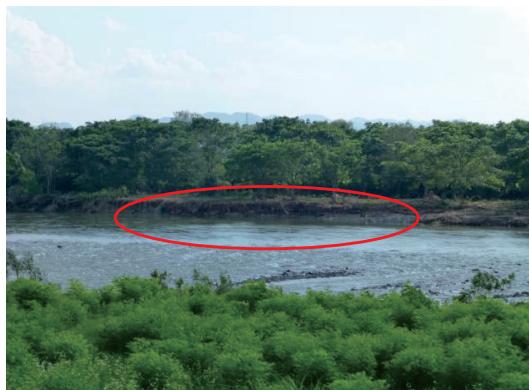
写真-1 扇田水位観測所付近の状況(8/12撮影)

扇田橋周辺の写真を写真-1と2に示す。河川の高水敷まで水位が上がり、ごみなどの痕跡が認められた。また、写真-1に見られるように、米代川本川においても河岸浸食の跡が残されていた。写真-2の扇田橋付近においては地元の方が作業をしており、図中に赤丸で示したところまで水位が上昇したとの証言を得た。痕跡もあることから、米代川本川においてかなりの水位上昇があったことが確認された。
