仙台市蒲生干潟の津波被災とその後の地形回復*

* Morphological Change of Gamo Lagoon due to the 2011 Tsuanmi and Its Recovery, Hitoshi Tanaka, Yuta Mitobe and Mohammad Bagus Adityawan

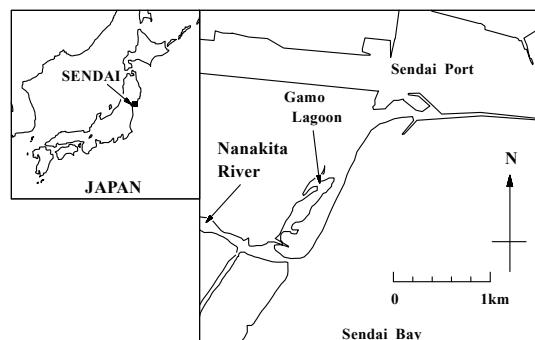
図-1 蒲生干潟の概要

図-1に蒲生干潟の概要を示した。蒲生干潟は仙台市蒲生地先に位置し、二級河川七北田川河口の左岸に存在する。七北田川はもともと現河口近くで約1km北上してから仙台湾に注いでいた。これは先述した沿岸漂砂卓越方向が南から北に向かうためである。昭和40年代に仙台港の建設が始まり、これに伴い旧河口を縮め切り、導流堤により河口は現位置に固定された。そして、以前の北上していた河道部が蒲生干潟として残された。

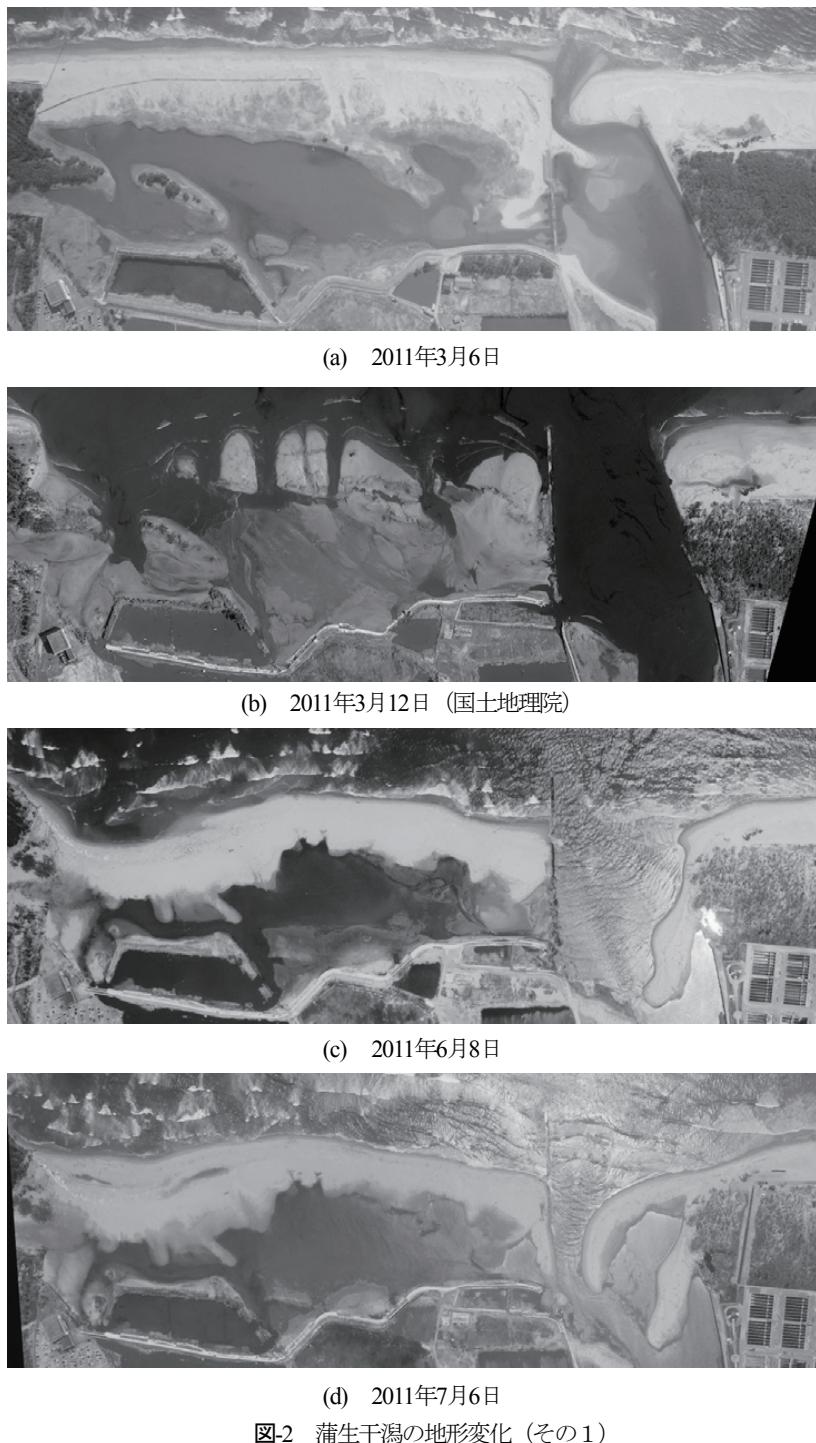
図2 蒲生干潟の地形変化 (その1)

図-2(a)は津波来襲前の河口地形である。仙台海岸では北上する漂砂が卓越し、このために七北田川河口では右岸砂州の発達が顕著である。左岸には汀線部まで導流堤が建設されており、このため、河口開口部の左端はこの導流堤の位置を越えることはない。写真左側の砂浜部には越流防止堤が認められる。

図-2(b)は 2011 年 3 月 12 日の津波来襲直後の河口地形であり、ラグーン地形が消失し、島状に分断された地形が残されている。また、以前のラグーン内における砂の堆積が認められる。河口左岸海側には前述の導流堤が見られ、特に左岸海浜での汀線の後退が顕著である。

その後、**図-2(c)**、**図-2(d)**の様に河口砂州が発達した。**図-2(a)**の津波来襲前の河口砂州形成位置に比べ、河川上流に遡った箇所に砂州発達が見られる点が大きな特徴である。同様な現象は他の河川においても見られている^{5), 7)}。津波により河口部が洗堀され、河口内部まで進入した波浪により、**図-2(c)**、**図-2(d)**の様な砂州の形成が生じたものと考えられる⁷⁾。

次に、蒲生干潟水域の形状については**図-2(c)**以降、大きな変化は見られない様である。そこで、この点を確認するために、**図-2**から海岸およびラグーンの水際線を読み取り、図化したものを**図-3**に示す。**図-3**によれば、汀線については、一度後退した後に徐々に回復が見られる。一方、ラグーン内の水際線については、6 月 8 日以降、ほとんど変化は見られない。**図-4**には、**図-3**に示した測線 L1, L2 について、汀線位置、ラグーン内水際位置を示す。ここで、海岸線については平均的な海浜勾配をもとに潮位補正を行い、TP0m に基づく汀線位置を示す。ラグーン内についてはこのような補正が困難であり、空中写真から得られた水際線をそのまま示している。上述の通り、汀線の回復とラグーン内の安定した水際位置を確認することが出来る。ただし、汀線については依然変化が見られ、新たな平衡状態に遷移している途上と考えられる。

図-5は図-2に示した空中写真からラグーン水域の面積を読み取ったものである。上述の潮位変動によると考えられる増減は見られるものの、以前に比べて40%程の水域面積の減少が見られ、最近ではほぼ安定した面積・形状を維持していることが分かる。

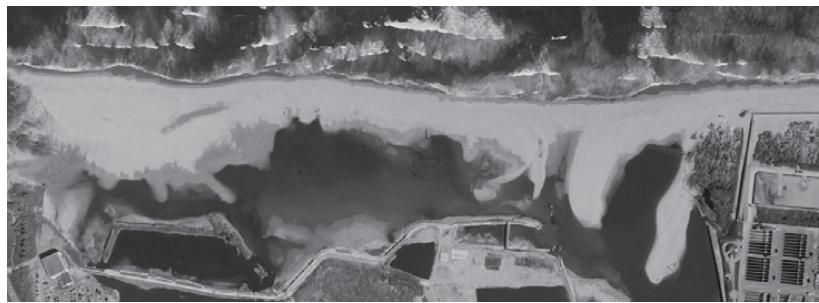
(e) 2011年9月7日

その後、2011 年 8 月 10 日には現地において河口閉塞が確認されている。閉塞後の空中写真を**図-2(e)**に示す。七北田川においては 1990 年代まで河口閉塞が頻繁に発生した¹⁾。今次の河口閉塞後に七北田川河川流は貞山運河を通じて名取川に注いだ。このため、河川の自己流量による堆積砂のフラッシュは生じず、**図-2(e)**に示した地形が安定した状態で保たれた。

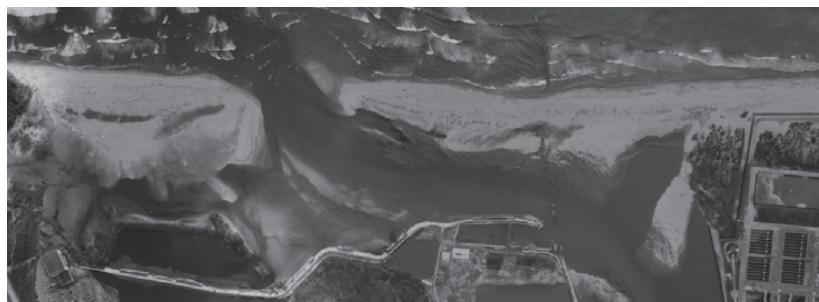
(f) 2011年9月24日

2011 年 9 月 22 日に台風 15 号による出水が生じた。このため、**図-2(f)**に見られるように以前の蒲生干潟奥部に対応する箇所で砂浜の breaching が生じ、新たな河口が形成された。以前の蒲生干潟内を流れる湾曲河道地形は、洪水時水位せき上げによる治水安全度の低下、および干潟の汽水環境喪失の問題を抱えていた。そのため、2012 年 3 月上旬に、蒲生干潟・七北田川本川を隔てる導流堤を嵩上げした上で、以前の河口開口部の位置で人工開削が行われた(**図-2(g)**)。掘削土は河口左岸に盛り立てられた。その後、9 月の出水により形成された開口部は閉塞し、津波来襲前の同じ場所に河口が安定した(**図-2(h)**)。

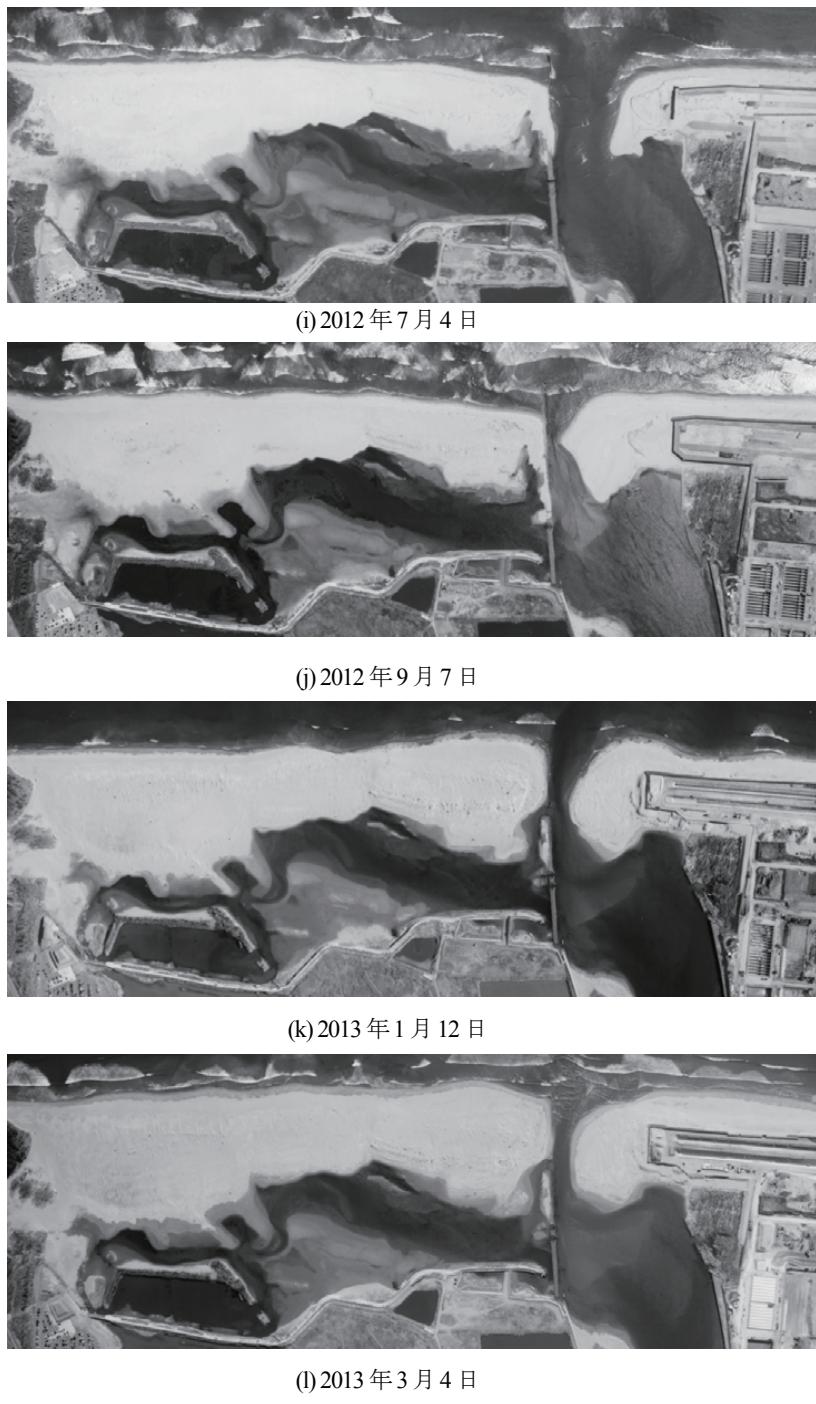
図-2 蒲生干潟の地形変化（その3）

図-2(i)は夏季に撮影されたものであり、流量の増加により七北田川河口幅が増大している。その後、秋季、冬季には河川流量が減少し、河口幅が極端に減少する(**図-2(j)**、**図-2(k)**、**図-2(l)**)。なお、**図-2(k)**によれば、左岸導流堤の一部が破壊され、海域からの塩水が直接的にラグーン内に流入する状況となっており、塩分の上昇やそれに伴う生態系の変化が危惧される。
