2013年1月に発生したジャカルタ洪水時の降雨特性と企業の洪水対策*

東北大大学災害科学国際研究所

福谷 陽 呉 修一, ジェレミー・ブリッカー, ア卜ドル・ムハリ

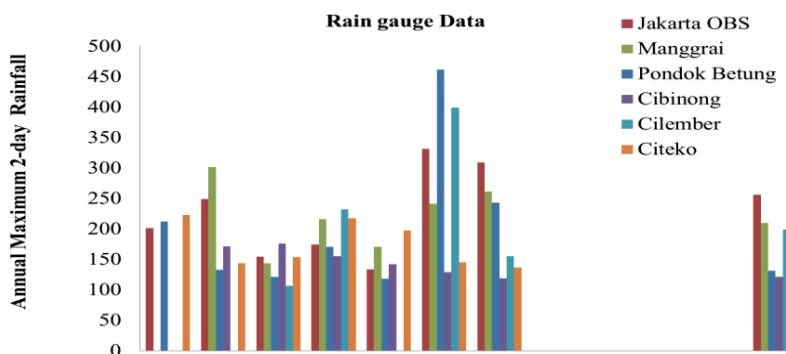
図1 2002年から2008年および2013年の2日間降雨量（年最大）（縦軸の単位はmm）

チリウン川流域において、過去に大規模な洪水が発生した際の2日間最大雨量を雨量計のデータで確認すると、2007年洪水の降雨量が多くなっている一方、2013年洪水時の雨量は2007年に比して少ない（図1）。しかしながら、2013年洪水では、ジャカルタ市内西放水路で破堤が生じ、また、チリウン川と旧チリウン川の分流地点であるマンガライ水門における水位も2013年は、2002年、2007年に匹敵するような高い水位を記録している。この一つの要因として、洪水をもたらした降雨の時空間分布の変動が影響していると考えられる。

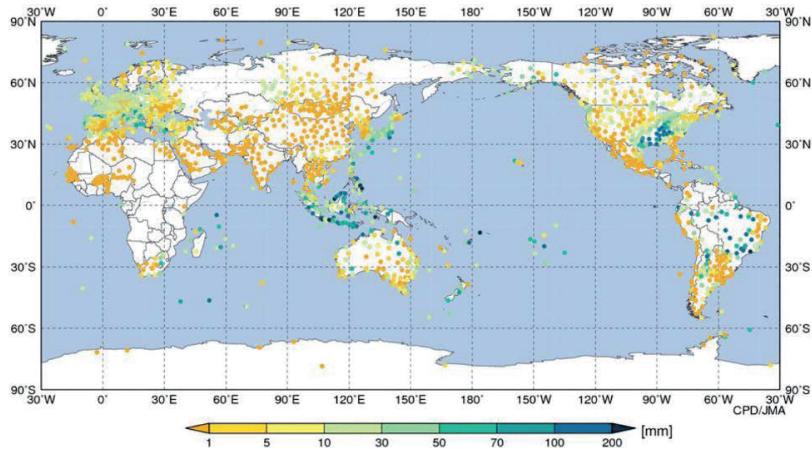
図2 1月9日～16日の世界の週間降水量（気象庁ホームページより）

降雨の詳細な時空間分布の変動を確認する前に、まずは総観的な気象場を確認する必要がある。図2に1月9日～16日の世界の週間降水量の分布を示した。この期間、ジャカルタ市を含む東南アジアの多くの地域は、

周辺地域と比較しても、降水量の多い状態であることが分かる。Peiming (2013)は、今回の洪水の原因となつた豪雨の発生要因としては、当該期間における赤道越えの冬季アジアモンスーン（季節風）がジャワ島付近にまで到達しており、インド洋から発達しつつ東進してきたマッデン・ジュリアン振動 (MJO 振動) がぶつかり、そこにジャワ島北西岸の海陸風循環の3つの要因が重なって活発な対流が発生したことが考えられる、と結論付けている。図3に、1月9日～15日平均の850hPa（約1500m）の高度場、風速ベクトル場を示した。太平洋西部には低圧部があって、それに伴う低気圧性循環の影響で、極東からの北風アジアモンスーンが赤道を越えて、南シナ海からジャワ島の北部近辺にまで到達していることが分かる。このアジアモンスーンと熱帯赤道域上空で対流活動が活発な領域（大気循環場）が約1～2ヶ月かけて東に進んでいく現象である、MJO振動に伴う西風が、丁度ジャワ島付近で合流し、対流活動を活発化させていたと考えられる。さらに、この期間、南半球インド洋の下層に発生していた低圧部 (Cyclone-4 NARELLE, Tropical Storm EMANG) の影響で、インド洋

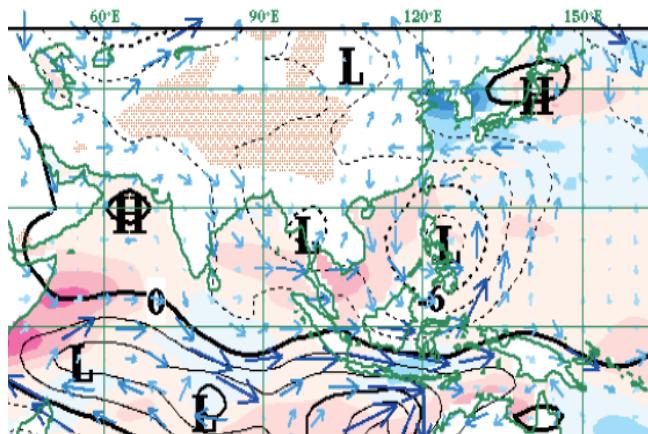
図3 1月9日～15日平均の850hPa（約1500m）の高度場（実線および点線）、風速ベクトル場（矢印）。図中のLは低圧部、Hは高圧部を示す。（東北大学大学院理学研究科流体地球物理学講座・岩崎俊樹教授提供）

からの西風が強化されており、それが更なる対流活動の活発化に寄与していたことが推測される。また、下層における南シナ海からのアジアモンスーンやインド洋からの西風は海洋からの湿気を多量に含んでおり、ジャワ島付近においては、大気の不安定な状態が継続していたことも容易に推測される。

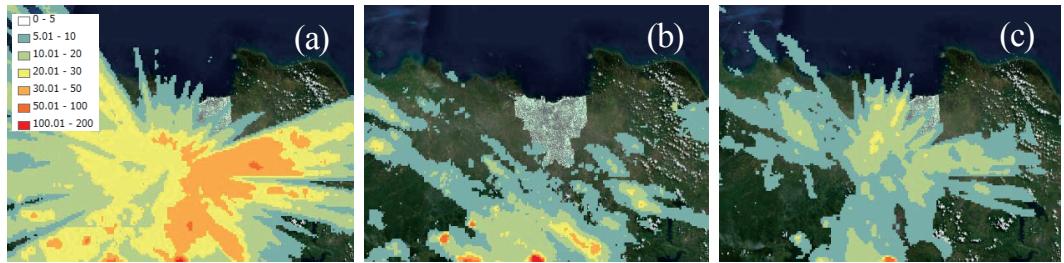
図4 各日における1時間レーダ降水強度の日積算データ(mm)。中心にジャカルタ市を図示している。((a)1月15日, (b)1月16日, (c)1月17日。ただし、1月17日は0時から9時までの積算値を表示している。)

上述した環境場のなかで1月上旬から中旬のジャワ島周辺は、積乱雲が頻繁に発生し、豪雨が降りやすい状況となっていた。以下、2009年に(独)海洋研究開発機構(JAMSTEC)が技術支援を行ってジャカルタ市に導入したCバンドレーダの観測データを基に、洪水時の降雨特性を議論する。まず、1月15日、1月16日、1月17日の1時間レーダ降水強度(mm/hour)の日積算データを図4に示した。1月15日は主として、ジャカルタ市南部や南東部の上空(チリウン川中・上流域)を強雨域が通過したことが分かる。一部の地域では、50mmから100mmの積算降水強度となっている。そして、1月16日については、ジャカルタ市周辺上空では顕著な積乱雲は発生しておらず、それに伴う豪雨も発生していないことが確認できる。ただし、ジャカルタ市のはるか南方のチリウン川上流域では局所的に強い降雨領域が見られる。1月17日については、ジャカルタ市の上空(チリウン川下流域)で、0時から9時までの積算降水強度で、強いところで20mmから30mm程度の降雨が観測されている。なお、図4の各図の下端中央部辺りには、日時によらず常に一定の場所で比較的強いレーダ降水強度が観測されているが、これは、山などの障害物があると、そのエコーが観測されてしまう、いわゆる地形エコーの可能性がある。

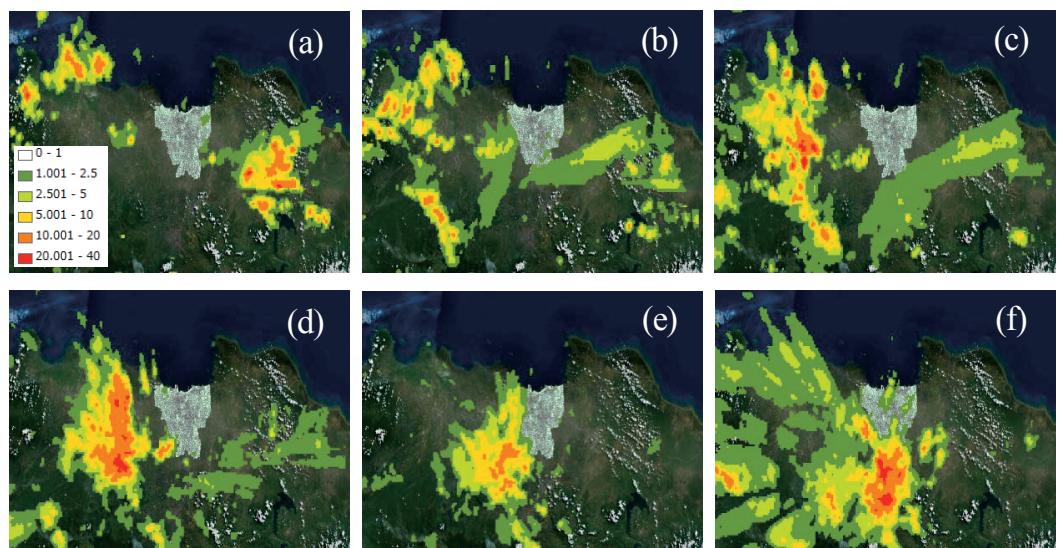
図5 各時間におけるレーダ降水強度(mm/hour)。中心にジャカルタ市を図示している。(上段：(a)1月15日1:23, (b)1月15日1:53, (c)1月15日2:23, 下段：(d)1月15日2:53, (e)1月15日3:23, (f)1月15日3:53)

次に、詳細な降雨の時空間分布の変動を捉えるため、レーダから6分毎に取得された降水強度データを連続的に見ると、多くの降雨域は環境場の風に流されて、概ね北西方向から南東方向に移動する様子が確認出来た。1月15日、1月17日に顕著な降雨がジャカルタ市内を襲来した時間帯におけるレーダ降水強度を、それぞれ図5、図6に示した。図5は、1月15日1:23から3:53までの30分間隔のデータであるが、ジャカルタ市北西のジャワ海上で積乱雲が発生した後、環境場の風に流されて南東方向に進み、2:30頃に組織化した後、発達・衰弱を繰り返しながら、4:00頃に掛けて、ジャカルタ市の南方上空(チリウン川の中流域)に到達して、チリウン川に降雨を流入させたことが理解できる。また、図6からは、1月17日6:29から8:29までの1時間毎のデータであるが、ジャカルタ市上空周辺で積乱雲が発生した後、発達しながら南東進し、ジャカルタ市や旧チリウン川およびチリウン川下流域に降雨をもたらしたことが理解できる。

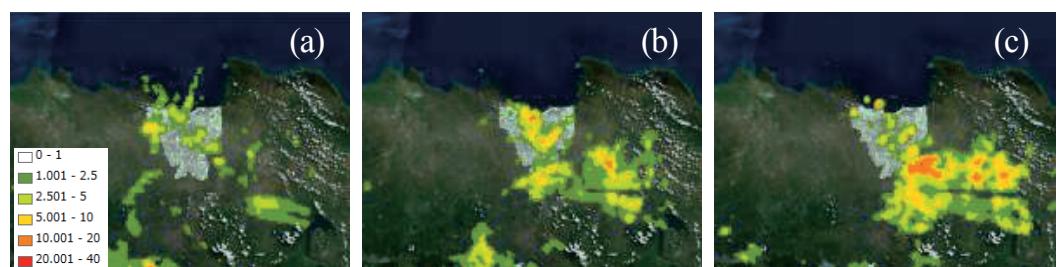
図6 各時間におけるレーダ降水強度(mm/hour)。中心にジャカルタ市を図示している。((a)1月17日6:29, (b)1月17日7:29, (c)1月17日8:29)

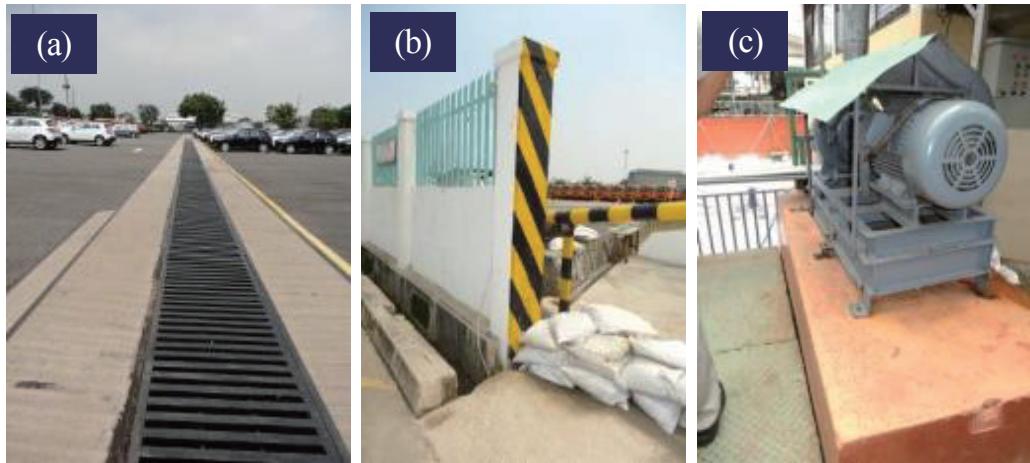
ハード的な対策としては、工場敷地周囲の鉄筋コンクリート壁の造成、敷地内の溜池の新設、排水ポンプの追設、非常用発電機の設置、土嚢の準備、敷地全体の嵩上げ、排水溝の新設などがある(写真1参照)。工場敷地周囲のコンクリート壁は内部に鉄筋を組み込んで流速の速い洪水流にも耐える構造としていた。また、敷地内に溜池を新設して、敷地内に流入する水を呼び込んだ上で、追設した排水ポンプにより排水している。

洪水被害によって工場内への電力供給が途絶することを勘案して、排水ポンプには非常用発電機が接続されている。排水ポンプや非常用発電機自体が洪水被害を受けて排水機能が停止しないように、排水ポンプや非常用発電機自体が数10cm程度嵩上げされている。排水ポンプとしては、据付式ポンプに加えて、可搬式ポンプも準備され、想定していない場所で浸水が発生しても柔軟に対応可能なようにしている。土嚢は24時間構内に常駐する警備員が迅速に設置できるよう、取り出し易い場所に保管されていた。さらに、工場の敷地全体を数十cm程度嵩上げし、氾濫水が敷地に入り込まないような対策が取られていた。

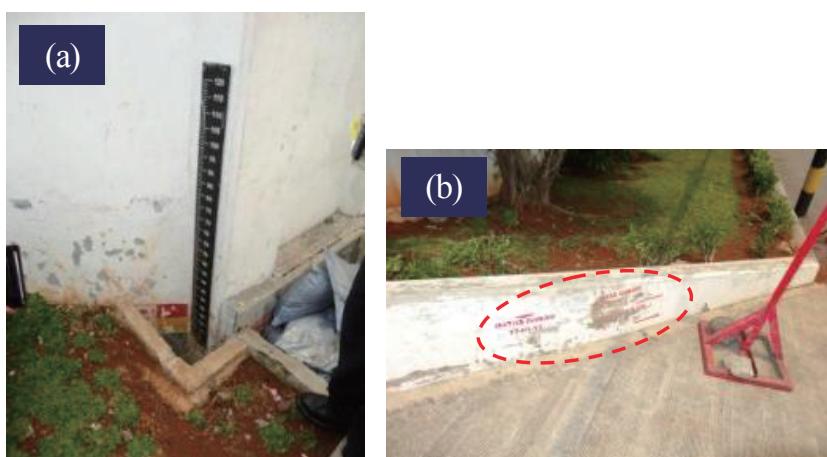
ソフト的な対策としては、緊急時対応計画の策定、排水溝への水位計の設置、緊急時対応訓練の実施、過去の洪水水位の記録、雨季前の用具点検、備蓄品の準備がされていた（写真2参照）。緊急時対応計画の中には、従業員への避難喚起や各種指示を実施する基準となるトリガーとして、排水溝に設置した水位計で計測した水

位やインドネシア気象庁 (BMKG) が公表するチリウン川マンガライ水門での水位を設定していた。これらの水位は、24 時間常駐の複数の警備員が定期的に確認している。敷地内の壁面の一部には、2002 年や 2007 年に発生した過去の洪水の浸水深を記入し、従業員に対して注意喚起を呼びかけている。また、警備員は雨季が到来する前に排水ポンプや自家発電機の動作試験や土嚢の状態点検を必ず行っている。点検するポイントに抜け・漏れが発生しないよう、チェックリストを用いて確実に点検を行っている。加えて、社内には緊急時用の備蓄品が相当数準備されていた。備蓄品は、従業員だけではなく、必要な時には、周辺に居住する住民に対しても配布可能なよう準備されていた。このような民間企業から周辺住民への支援体制は、災害時においては重要な効果を発揮すると考えられる。
