2011年東北地方太平洋沖地震の被災データに基づく 高速道路盛土のフラジリティー曲線

日本大学工学部土木工学科 中村 晋

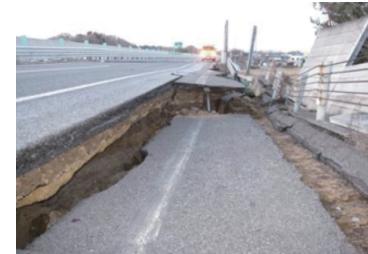
図-1 高速道路盛土部の被災位置

東北地域における高速道路の盛土区間の被害は、図-1に示す様に岩手県、宮城県および福島県内の東北自動車道、三陸道、仙台北部道路、山形道、磐越道や常磐道などに生じた。新潟県中越地震による関越自動車道のように崩壊に至る被害は生じなかったものの、写真-1に示す様に追い越し車線の段差や法面の変状を伴うすべり型の変状や、構造物境界、切盛り境界部での段差やクラックなどの被害が生じた。写真-1に示した被害は盛土のすべり型の変状に起因した被害であり、写真-1a)に示した被害は東北自動車道の須賀川IC付近で盛土延長約40mにわたり路

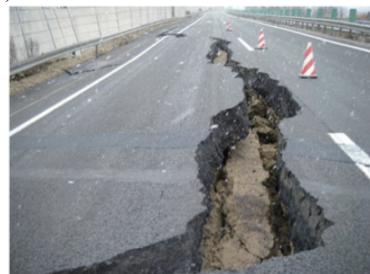
b) 東北道 国見 IC 下り付近
写真-1 高速道路盛土の被害状況

面が陥没とともに遮音壁が倒壊し、大写真-1b)は東北自動車道の国見 IC 付近で生じ、盛土延長約 40m にわたり走行車線に大きくクラックと段差が生じた。須賀川 IC 付近の盛土は旧河道跡を埋めた比較的強度の低い地盤の上に構築され、東北自動車道の国見 IC 付近の盛土もやや軟弱な地盤上に構築され、揺れの増幅により比較的大きな変形を生じたものと考えられる。

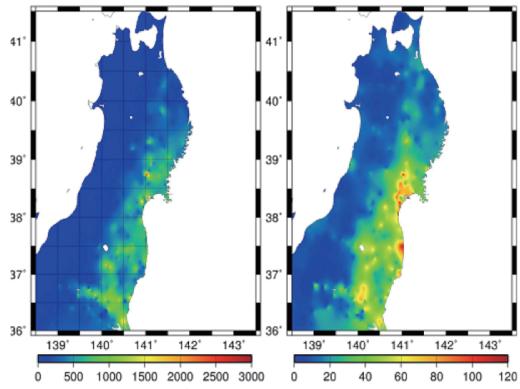
図-2 PGA,PGV の空間分布

フラジリティーの評価に必要な被災地点の地震動強さは、盛土の被災地点の地盤の特性を考慮して評価することが望ましいが、被災地点における地盤情報は十分に把握できていないために個別に評価することは困難である。ここでは、第一近似として、被災地点周辺で観測された既往の強震観測記録より、被災地点の地震動強さを空間補間することにより求めた。ここで、盛土の変状に影響を及ぼす様々な地震動の強度指標のうち、最大加速度 PGA、最大速度 PGV を地震動強さとして用いた。また、補間に用いた既往の地震観測網は、防災科学研究所強震ネットワーク (K-NET)，防災科学研究所基盤強震観測網 (KiK-net) より東北 6 県と、新潟県、群馬県、栃木県、茨城県の観測地点(合計 369 箇所)で得られた記録、NEXCO 東日本の IC(61 箇所)で観測された強震記録、国土交通省より公開されている観測データ(87 箇所)を用いた。図-2 にそれらの観測点の PGA、PGV データを用いて空間補間した東北 6 県と隣接県の PGA、PGV 分布を示す。

東日本高速道路株式会社東北支社管内の高速道路盛土の変状および路面変状が生じて被災地点の空間分布を図-2 に示す。被災は岩手県南部、宮城県、福島県にて生じていることが分かる。

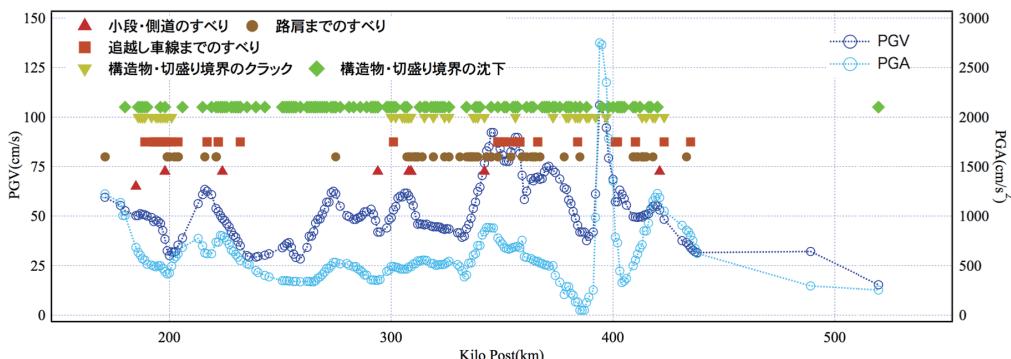
図-3 東北自動車道に沿った地震動強さ(PGV)と被災形態に応じた被災との関係

被災地点における地震動強さ PGA、PGV と被災形態とを関係づけるため、まず、前述の既往の地震観測点における PGA、PGV よりスプライン補間法を用いて推定した値を用いた。図-3 に、一例として東北自動車道に沿った地震動強さ PGA および PGV と被災形態に応じた被災との関係を示す。これより、盛土の被災のうち、アンダーパスなどの構造物との境界、切盛り境界位置にある路面の亀裂や段差が全域で生じていることが分かる。またすべり破壊に起因した被害、特に追越し車線までのすべり破壊が生じる位置は、PGA、PGV ともに大きいことが分かる。しかし、路肩や小段のすべり変状が生じる位置は PGV が比較的大きなところで生じている。

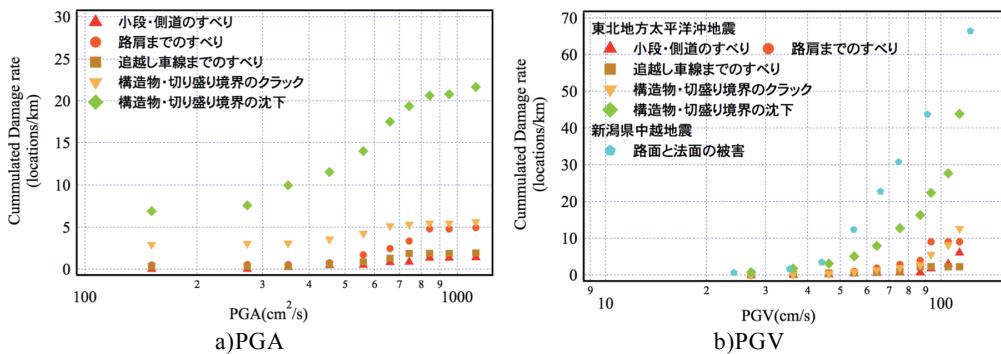
図-4 被災率と PGA, PGV の関係

地震動強さ指標 PGA, PGV それぞれについて、地震動強さと被災形態に応じた被災度の累積値との関係を図-4 に示す。ここで、被災率とは、地震動強さ PGA については 100Gal 毎、例えば 100Gal から 200Gal 区間、PGV については 10 から 20Kine 区間の盛土延長 (km) でその地震動強さ区間で生じた被災形態毎の件数を除した値と定義する。盛土延長および被災件数は東日本高速道路株式会社東北支社管内すべての高速道路を対象とした。さらに、地震動強さ PGV については 2003 年新潟県中越地震による関越自動車道や北陸自動車道の被害データに基づいた盛土法面および路面の被害を対象とした関係も示している。地震動強さ指標のうち PGV は明瞭に被害との関係を示し、構造物の境界や切盛りの境界における被害は PGV が 40 から 50kine にて顕在化している。また、被災件数としては東北地方太平洋沖地震の方が多いものの、被災率という観点では直下型地震の新潟県中越地震の方が多くのことが分かった。

- 1) すべり型の破壊はその形態によらず PGA 400Gal 以上、PGV 30kine 以上にて生じ、構造物や切盛り境界におけるクラックや沈下は小さな PGA で生じ、沈下は PGA 300Gal 以上、PGV 30kine 以上で急増していること。
- 2) 被災件数としては東北地方太平洋沖地震の方が多いものの、被災率という観点では直下型地震の新潟県中越地震の方が多いこと。
