立体解析に基づく鉄骨置屋根構造物の損傷メカニズムの検討

1. はじめに

2. 解析対象建物および被害の概要

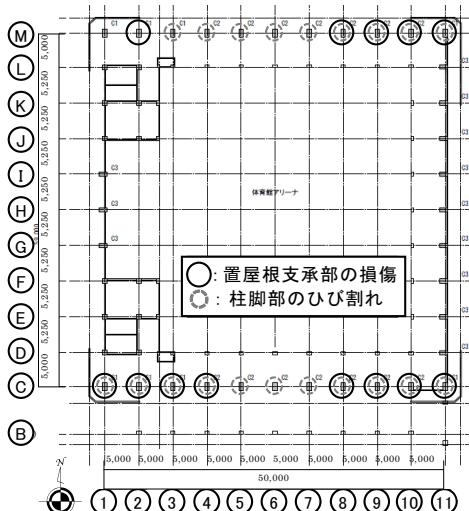
図1 基準階伏図：置屋根支承部損傷箇所

解析対象建物は、1979年設計、1981年竣工の地上2建ての体育館である。本建物の平面図を図1に示す。本建物は1通り、11通りにはほぼ全面が耐力壁で構成された妻構面を有し、6通りに代表される中央構面は、2階のギャラリー部から約9mに及ぶ片持ち柱により構成される。置屋根の主架構は鋼管トラス構造で南北方向に架けられている。置屋根はC、M通りのRC柱の柱頭部分で露出柱脚形式として4本のアンカーボルト（22φ）で結合されている。

置屋根支承部の損傷は、C、M通り中央部分とM通り西端を除く箇所で4本中すべてのアンカーボルトが破断した（図-1）。破断を免れた箇所においても、アンカーボルトの伸びは確認されている。また、C通りの支承部には高さ調整用の7~10cmの敷モルタルが設けられていたが、すべて圧壊していた。被害写真を写真1、写真2に示す。

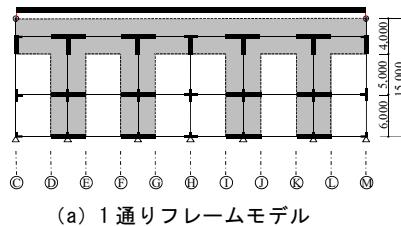
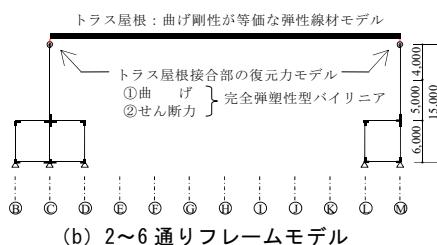
図3 解析モデル

解析には弾塑性解析プログラム Frame-D⁵⁾を用いた。解析モデルは、図2に示す部材モデルで構成された既往モデル³⁾についてトラス屋根の曲げ剛性の再評価を行い、図3のようにモデル化した。

既往モデル³⁾は、トラス屋根の曲げ剛性をトラスの上弦材・下弦材・束材を考慮した図心に関する断面2次モーメントを用いて定めていた。しかし、トラス屋根部分について有限要素解析ソフトABAQUS6.8.2を用いて解析した結果⁴⁾、置屋根支承部に曲げモーメントが作用する場合の屋根トラスの曲げ抵抗はトラスの下弦材に大きく依存することが確認され、曲げ剛性は既往モデル³⁾の1/30程度となることがわかった。

置屋根支承部の復元力モデルとして、せん断については終局せん断耐力 Q_U とせん断剛性 GA_b を用いた完全弾塑性型のバイリニアモデルを C, M 通りに配置した。終局せん断耐力 Q_U は置屋根支承部の全アンカーボルトの本数の強度に形状係数を考慮した値として、

曲げについては回転剛性 K_{BS} および終局曲げ耐力 M_U を用いた完全弾塑性型のバイリニアモデルを C, M 通り側に配置した。 K_{BS} および M_U は鋼構造接合部設計指針⁷⁾ の露出柱脚として、

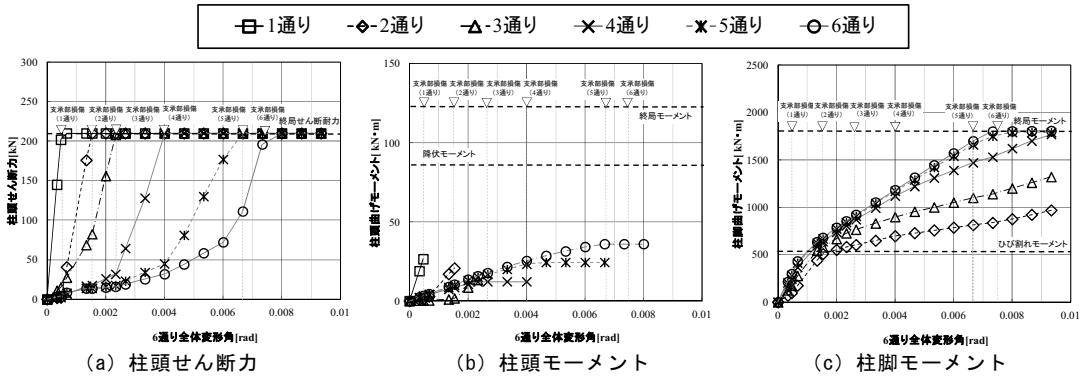
図4 各応力と6通り全体変形角の関係：本解析モデル（トラス屋根の曲げ剛性1/30倍）

解析結果として、本解析モデルを用いた場合を図4に、既往のモデルを用いた場合を図5に示す。いずれも横軸は6通り柱頭変位を階高で除した6通り全体変形角である。(a)には支承部に作用するせん断力 (以降、柱頭せん断力と呼ぶ。) との関係、(b)には支承部に作用する曲げモーメント (以降、柱頭曲げモーメントと呼ぶ。) との関係、そして(c)には2階床から立ち上がるRC柱の柱脚に作用する曲げモーメント (以降、柱脚曲げモーメントと呼ぶ。) との関係を示す。各図には終局せん断耐力、降伏モーメント、終局モーメントを併記している。

本解析モデルと既往モデル³⁾の結果を比較すると、柱頭せん断力、柱脚モーメントに関しては同様の傾向を示すことが確認できる。しかし、柱頭モーメントについて、各通りで柱頭せん断力が終局耐力に達した際、既往モデルでは中央構面に向かうほど線形的に曲げ応力が上昇するのに対して、本解析モデルの結果ではすべての通りで終局モーメントの3割程度に留まっている。即ち、トラス屋根の曲げ剛性の違いにより支承部に作用する曲げ応力が変化することがわかる。同時に、本解析モデルの結果に基づけば、実際の建物ではトラス屋根が曲げ変形することで置屋根支承部に作用する曲げ応力が軽減されると言うことができる。

どちらの解析モデルの結果からも、1~3通りの置屋根支承部では柱頭せん断力が終局耐力に達する際の柱頭モーメントが3割程度のため、せん断力が卓越して損傷に達すると言うことができる。しかし、4~6通り構面に着目すると、トラス屋根の曲げ剛性が高い場合には柱頭モーメントが終局耐力の6割程度まで作用しており、置屋根支承部はせん断のみではなく曲げとの複合的作用により損傷に至る。従って、損傷時期が早くなる可能性がある。但し、置屋根支承部が妻構面から損傷が発生しあり、徐々に隣り合う構面が応力を負担しながら順に中央構面に向けて進行する損傷進展メカニズムに変わりはない。

本解析モデルの結果より、1)既往モデルの結果と同様、置屋根支承部の損傷が妻構面から中央構面にむけて進行する、2)置屋根支承部には曲げ応力はほとんど作用せず、せん断が卓越して損傷に至ることが明らかとなった。加えて、既往モデルとの比較より、トラス屋根の曲げ剛性の大きさで置屋根支承部に作用する曲げ応力が変化し、トラス屋根の曲げ剛性が高い場合、中央構面の置屋根支承部ではせん断と曲げの複合的作用により損傷することを示した。
