フィリピン東部ビサヤ地方における 2013 年台風 30 号の 被害拡大要因および現状の予防策の問題点の特定に向けて

東北大学大学院 工学研究科 吉田 悅, 今野大輔
東北大学大学院 文学研究科 磯崎 匠

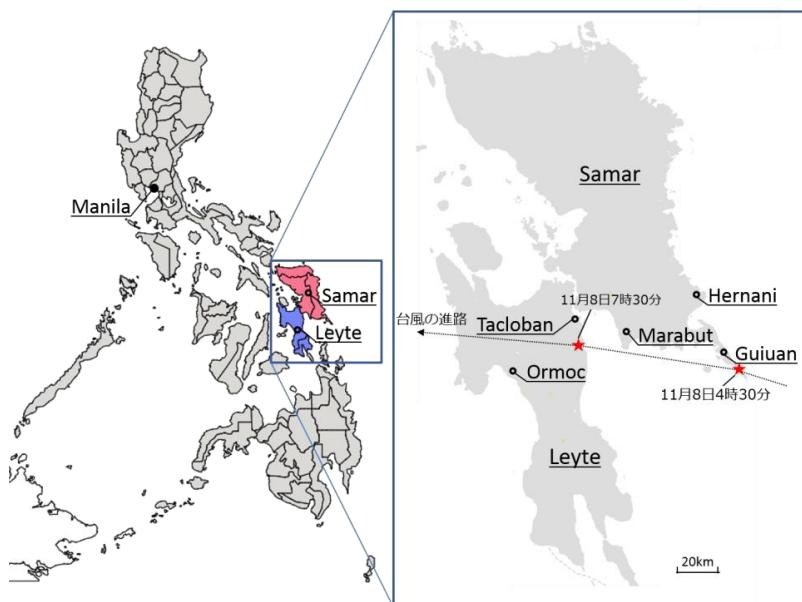
図3 調査対象地域および台風30号の進路

現地調査では2013年台風第30号によって最も大きな被害にあったTaclobanを拠点に、 Hernani, Guiuan, Ormoc, Marabutにて2014年5月に調査を行った。図3に各調査地域の位置関係および2013年台風第30号の進行方向を示す。Hernaniは、海岸に沿った住宅密集地であり、被災後も多くの方々が海岸沿いに住む地区であった。Ormocは他の3地区と比較して人口規模が大きく、市場やリゾートホテルもあり商業従事者が多かった。GuiuanにはPAGASA (Philippine Atmospheric, Geophysical and Astronomical Services Administration)の気象観測施設があり、気象関係者に台風の規模や被災当時の様子を聴き取りを行った。Marabutは農業従事者や漁業従事者が多く、また台風による建物被害が甚大であり、多くの民家や商店その他施設が再建途中であった。

竜巻並みの暴風雨による建物損壊に加え、高潮の発生が被害を拡大したと考えられる。甚大な高潮被害の発生は、気圧の低下に伴う吸い上げ効果と、強風による吹き寄せ効果が地形的条件によって増大したためと考えられる。特に吹き寄せ効果が強くなるのは、台風の進行方向右側にあるときである。図3から分かるように、台風進行方向に対して右側にあり、なおその方向に面した海岸を持つ、Hernani, Guiuan, Taclobanにおいては高潮とその吹き寄せ効果による被害が見られた。Leyte島では最大5~6m、Samar島では5~8mの高潮が発生したと報告されている(Tajima et al., 2014)。

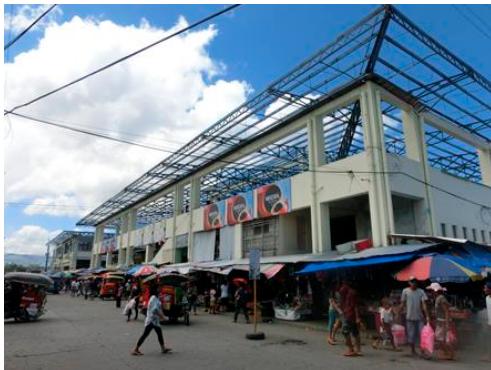
写真1 Ormocの市場(筆者ら撮影)

住家や商業施設といった建築物の被害で共通して見られた被害は、屋根や外壁といった建物外装材の剥離被害であった。写真1はOrmocにある市場として使われる建築物であるが、屋根材が全てなくなってしまっており、被災から半年経った調査の際にも修復の目処は立っていない状態であった。写真2は飛散、もしくは剥離して被災後に撤去された屋根材である。材料としては、非常に薄肉なトタンが用いられており、これが建物の屋根架構に釘で固定されていたものと見受けられる。材料そのものの強度としても強風に対して脆弱であると考えられるが、さらに、その釘穴等を観察すると留め間隔が均一ではない等、その施工性にも問題があると考えられる。

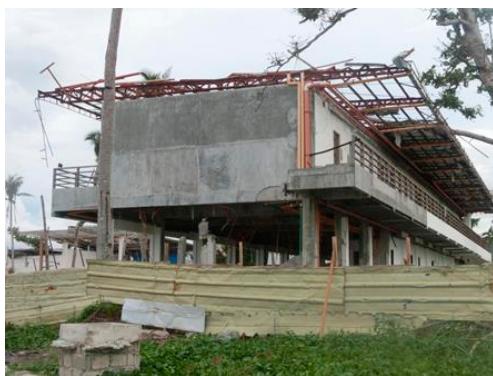
写真3はTaclobanの南側の町であるPaloにある宿泊施設の被害の様子である。屋根材は先ほど示した強風被害と同じように剥離、もしくは飛散している。一方、1階部分は鉄筋コンクリート造の躯体のみを残し、外壁や開口部、内装等は全て高潮によって流されている。このような宿泊施設のように正しく設計し施工されたと考えられる建物については、海岸沿いにあっても躯体は残るといった被害に留まっている。しかし写真4のように同じ鉄筋コンクリート構造の建物であっても、土台と一部の柱を残し全て流されてしまった例も見受けられる。この差は、高潮の強さや方向等の違いによるものとも考えられるが、写真4では柱と思われる部材から鉄筋が抜けている様子が観察される。このことから、コンクリート打設の方法や使用できる材料に、何らかの不備やあったのではないかと考えられる。つまり、強風被害と同様に、建物の施工性の悪さが、被害拡大要因の一つであると推察される。
