平成27年9月関東・東北豪雨出水による河口地形変化とその後の回復*

東北大大学院工学研究科 田中 仁
 東北大大学院工学研究科 三戸部佑太
 東北大大学院工学研究科 Vo Cong Hoang

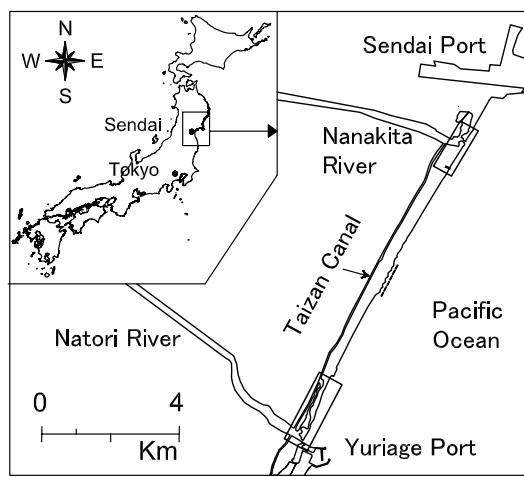
図-1 研究対象河川の概要

本研究においては二級河川・七北田川および一級河川・名取川を対象とした。河口地形の概要を図-1に示す。いずれの河口においても東日本大震災津波来襲時には津波の河川遡上、河川堤防から堤内地への津波の越流、さらには大きな地形変化が見られた。その後、津波対策として河川堤防のかさ上げ、導流堤の改修などの災害復旧工事がなされている。

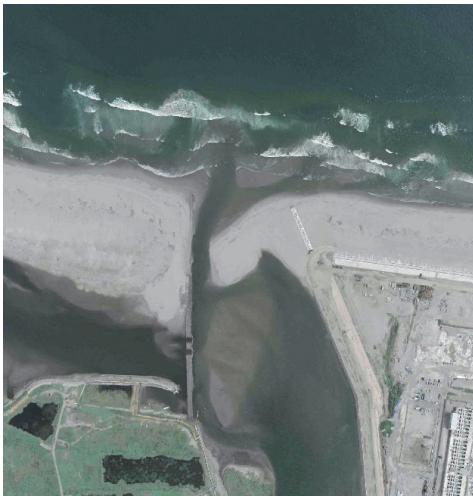
図-2 洪水前の七北田川河口（2015年9月3日）

図-2は豪雨災害発生直前の2015年9月3日に撮影された七北田川河口地形を示している。東日本大震災津波後に建設された右岸海岸堤防や、かさ上げ工事中の右岸河川堤防が認められる。また、以前は砂面下に埋没することの多かった右岸河口導流堤に代わり、天端高さ2.7mの構造物がすでに竣工している。図-3は洪水時の河口の様子をUAVにより撮影したものである。図-2に認められた右岸河口砂州が完全にフラッシュされている。また、水位の上昇により左岸導流堤先端付近で蒲生干潟と海域が連結している。

その後10月に入り、図-6に示すように左岸導流堤沿いの堆積地形はさらに河口内に押し込まれつつ発達した。10月18日の時点では、左岸導流堤に沿った大規模堆砂により蒲生干潟通水部の閉塞している。同時に右岸砂州の成長も見られるが、図-2に認められたほどの砂州の延伸はまだ見られない。図-7は10月18日の河口部斜め写真である。左岸導流堤沿いの砂の押し込みが著しい。図-6の汀線形状に潮位補正はなされていないものの、左岸導流堤先端部左側の汀線の後退が認められ、この部分の海浜砂が既設導流堤を越えて河口内に流入して河道左岸に沿った堆積をもたらしたものと考えられる。図-8は11月1日の空中写真であり、河口内への砂州の押し込みと、砂の供給源である左右岸の汀線の後退が認められる。特に、右岸汀線は導流堤先端まで後退しており、洪水前の図-2の状況と大きく異なっている。

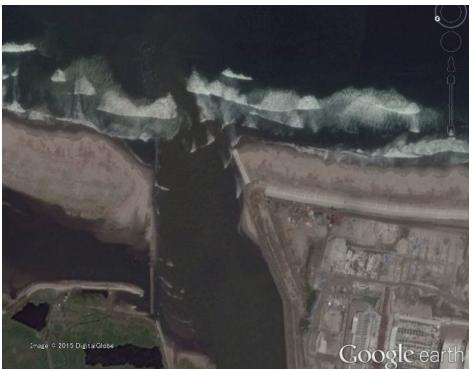
図-4 洪水後の七北田川河口（2015年9月19日）

図-4、図-5は洪水後の七北田川河口地形変化を示す。図-4では河口左右岸ともに河道内における二次碎波が認められ、導流堤沿いの沿い波により河口内に砂が押し込まれている。それから3日後に撮影された図-5では左岸導流堤沿いに押し込まれた堆積地形が氷面上まで発達している。田中⁴⁾によれば、七北田川河口右岸砂州は洪水後約2週間程度で完全に回復するとの報告がなされているが、その報告に比べ右岸河口砂州回復に遅延が認められる。

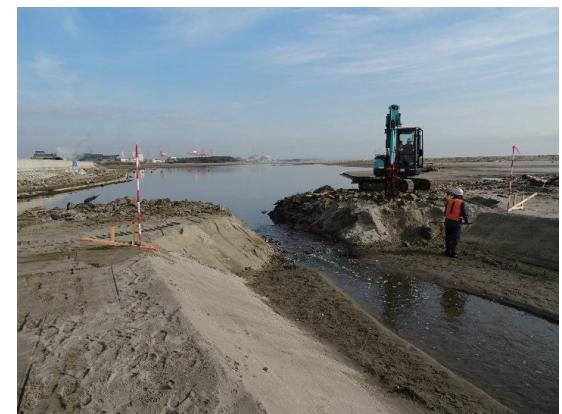
図-9 蒲生干潟通水部の掘削（2015年12月23日）

その後、12月12日には再び蒲生干潟から七北田川への流水が確認されている⁸⁾。さらに、蒲生干潟の水質改善を目的として、七北田川本川と蒲生干潟を結ぶ水路の掘削がなされた。図-9は12月23日の開削工事の状況を示している。

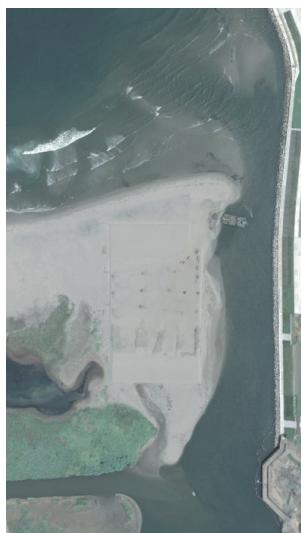
図-10 洪水前の名取川河口
(2015年9月3日)

洪水前後の名取川河口を図-10、図-11に示す。名取川河口においては津波後に左岸砂浜が後退し、中導流堤と左岸海浜が分離した状態が続いた⁹⁾。その後、徐々に河口部への砂の回帰が進んだ²⁾（図-10）が、今次の洪水により堆積砂がフラッシュされた。洪水発生直前に河口部では浚渫工事が行われ、浚渫砂が河口左

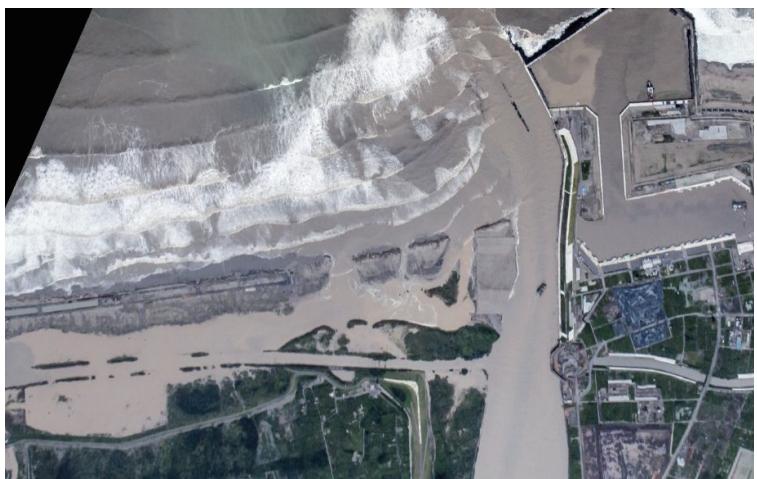
図-11 洪水時の名取川河口（2015年9月11日）
(仙台河川国道事務所提供)

岸に仮置きされていた。また、図-11に見られるように、左岸砂丘においては海岸堤防の建設が進められている。この海岸堤防先端部より本川寄りの砂丘部において三箇所の決壊が生じている。左岸砂丘は2011年の津波により一度大規模にフラッシュされ、その後に砂の回帰により形成されたものであり、頂部高さが2m程度であることから、洪水位の上昇により容易に砂丘頂部に越流が生じて決壊した。

東日本大震災津波来襲前の名取川河口砂州は、左岸砂州を越えるほどの洪水発生時に幅約100mにわたって河口砂州がフラッシュされ、その後、一ヶ月から一ヶ月半程度の期間でもとの地形に回復していた¹⁰⁾。図-12、図-13に1980年代に観察された名取川河口砂州のフラッシュ状況を示す。図-12、図-13から得られる名取川河口の水際を、図-11の洪水時の水際線、さらには2011年東日本大震災津波直後の汀線とともに図-14に示している。まず、津波直後には左岸砂丘がフラッシュされ、砂丘の一部が島状に残存した。その後、全体的に後退した位置で滑らかな汀線が形成された。図-14によれば津波前後において約140mの汀線後退が認められる。この汀線後退により、前述のように左岸砂州が中導流堤に付着することはなくなった。

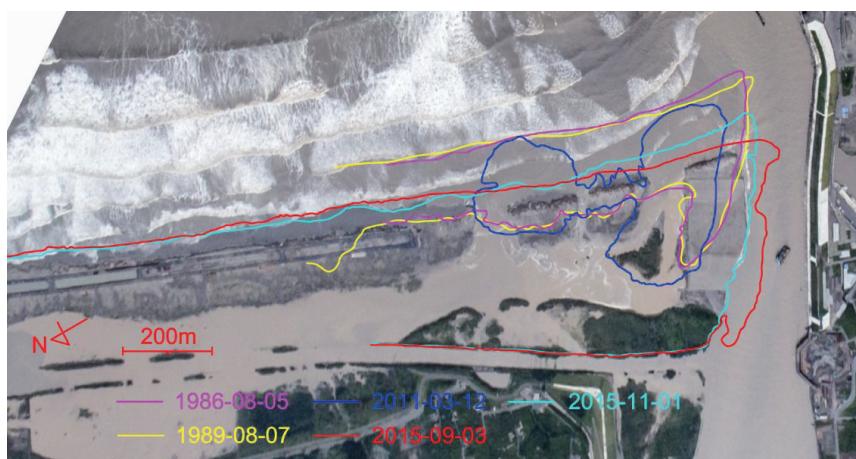
図-14 名取川河口の汀線（背景の空中写真は2015年9月11日撮影）

今次の洪水により河口左岸に仮置きされた浚渫砂の一部が数十 m の幅で侵食された。洪水後の河口部の水際線は、図に示した 1980 年代のそれを河川上流方向に汀線後退分だけシフトしたものに酷似しており、津波のもたらしたインパクトが現在の洪水フラッシュ地形に反映されていることが理解される。
