三沢海岸 2015 年地形変動特性

八戸工業大学工学部土木建築工学科 対馬央人、佐々木 幹夫

* Characteristics of shoreline in Misawa coast in 2015 by Hiroto Tsushima and Mikio Sasaki

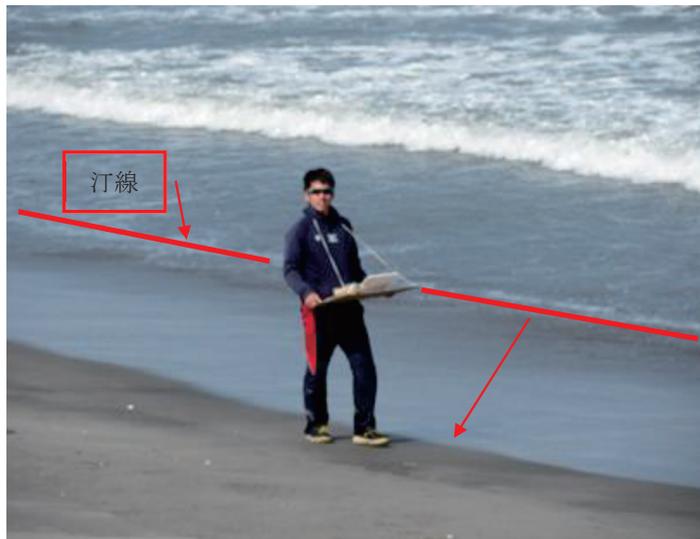
写真1 汀線観測 2015年4月21日

観測は、GPS、小型パソコンを一枚の板に固定してB1～B13HL区間（1.4km）を汀線に沿って歩き、汀線位置を2015年4月から2016年1月を対象期間において月に1度の割合で測定した。気象条件により観測実施日は左右されたがおおむね月1回の観測は実施できた。写真1に汀線位置を測定しているところを示した。汀線位置の測定は冬季や波が高い時は真の汀線位置より陸側に一定距離後退したところを汀線に平行に沿って移動し測定している。この日は陸側に20m後退したところを平行移動測定して作業終了後に内業で真の汀線位置に補正している。表1は今年度の観測日時と波の状況、汀線測定位置を示したものである。観測は波が穏やかで、雨の降らない日に実施することを原則とし、表にあるとおり波がやや高い日に観測を行なった月もあったが、通常通り観測を行なえた。表の汀線測定位置では、月ごとに実際に観測した測定位置を示した。これは先述したとおり、外業により後退させた汀線位置を、後に内業により真の汀線位置に補正している。

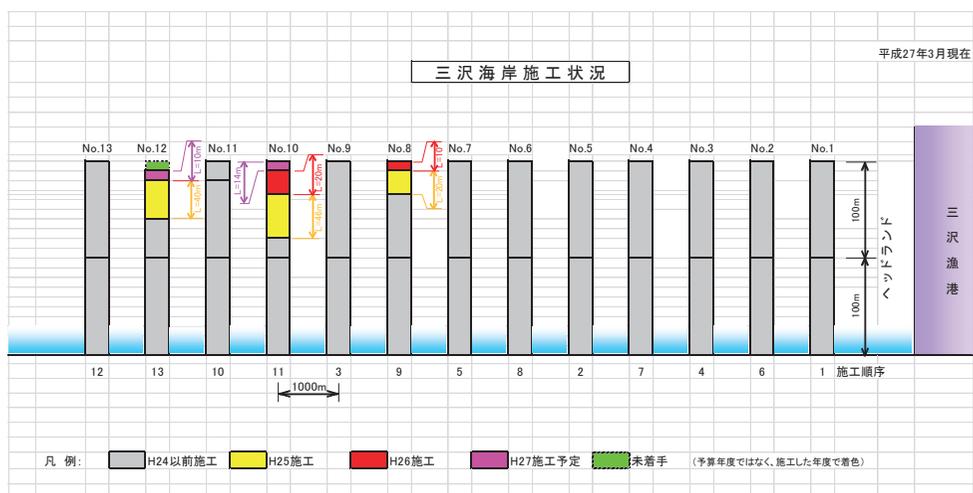
図 1 三沢海岸ヘッドランド工設置状況 2015年3月
堤長200m、間隔1km、10基完成、3基延伸中

三沢海岸では、三沢漁港の北側において、海岸侵食対策工としてヘッドランド工の建設が進められており、2015年3月時点で図に示すように13基中10基が計画通り堤長200m、設置間隔1kmで設置されており、残り3基のヘッドランドが延伸中となっている。これらのヘッドランドには南から北へ順にB1、B2、・・・、B13HLと名前が付けられている。

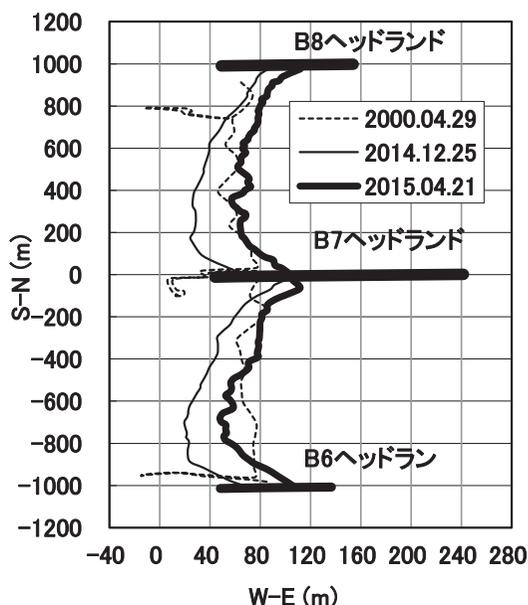
図2 汀線位置の比較 2000年4月29日、2014年12月25日、2015年4月21日における

図2は2000年4月29日、2014年12月25日および2015年4月21日における汀線位置を示す。

図において点線は2000年4月29日の汀線位置を示し、細線は2014年12月25日の汀線で、太線は2015年4月21日の汀線を示している。図より、B6HLからB7HL海岸において2015年4月21日汀線が2014年12月25日汀線より前進しているが、2000年4月29日汀線と比べると南側で後退、北側では前進している。2000年4月29日汀線は南北に直線状の海岸となっているが、近年の汀線形状は円弧状を示し、この海岸でも海岸の安定化が進んでいると考えられる。一方、B7HLからB8HL海岸では、2000年4月29日、2014年12月25日の汀線位置より前進していることがわかる。汀線形状は円弧状を示し、この海岸でも海岸の安定化が進んでいると考えられる。

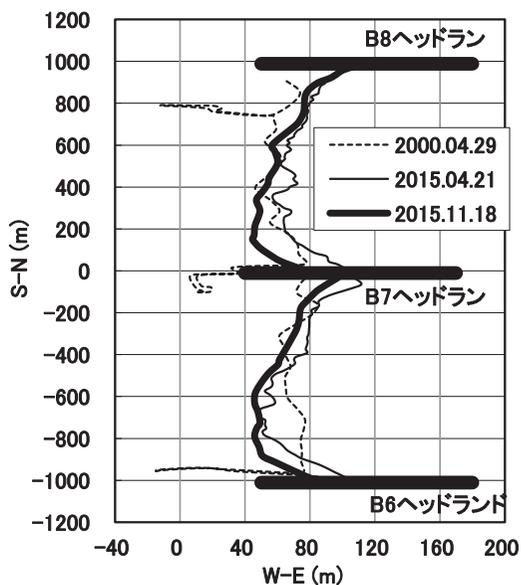
図3 汀線位置の比較 2000年4月29日、2015年4月21日、2015年11月18日における汀線位

図3は2000年4月29日、2015年4月29日、および2015年11月18日のB6HLからB8HLの汀線位置を示す。細線は2015年4月21日汀線で、太線は2015年11月18日の汀線を示している。図より、B6HLからB7HL海岸において、2015年11月18日汀線(太線)が2015年4月、2000年4月汀線より全体的に後退していることがわかる。一方、B7HLからB8HL海岸では、2000年4月汀線と比べると南側で後退、北側では前進し、2015年4月汀線と比べると後退している。しかし、この後退は後述のように、海岸の侵食を意味するものではなく、年変動の範囲内の後退である。

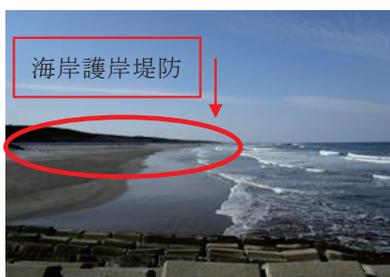
写真2 B1HLから北側 (2015年4月21日)

図5に2000年4月28日および2015年4月21日から2015年12月24日における汀線位置を示した。B1ヘッドランドは最初に建設されたヘッドランド工であり、この箇所の海岸侵食が対策開始当時最も深刻で対策が急がれていた。海岸の侵食は激しく進んでいたが、この海岸侵食もヘッドランド工の設置により止まり、砂浜は復元してきている。汀線形状はきれいな円弧状を示しており、海浜の安定化が進んでいることを示している。この海岸には県農林課の事業で海岸護岸が設置されているが護岸の傾斜は緩く、ヘッドランドにより捕捉されている漂砂を砂浜に留めている。写真2はB1HL北側の海岸護岸を示したものである。

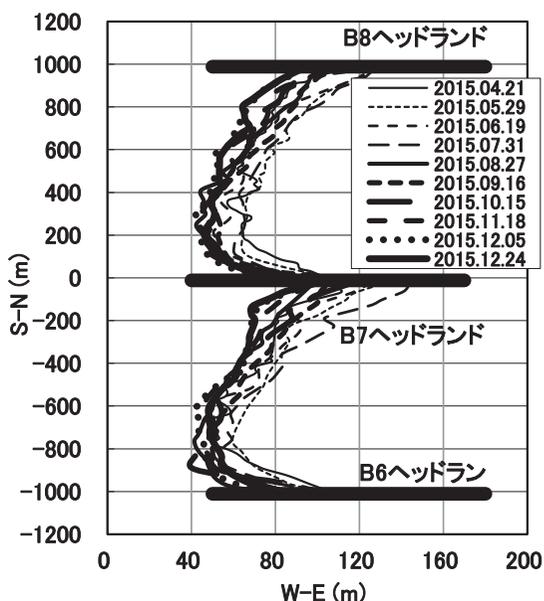
図4 2015年4月21日から12月24日における汀線位置

図4に2015年4月21日から12月24日までの各月の汀線位置を示した。どの月の汀線形状も円弧に近くなっており、ヘッドランドにより海岸が安定してきていることを示していると言える。年間の変動を見てみると、4月から月を重ねるごとに徐々に後退している。これは三沢海岸の汀線位置が4月～7月頃に前進、11月～1月頃に後退する傾向があるためである。

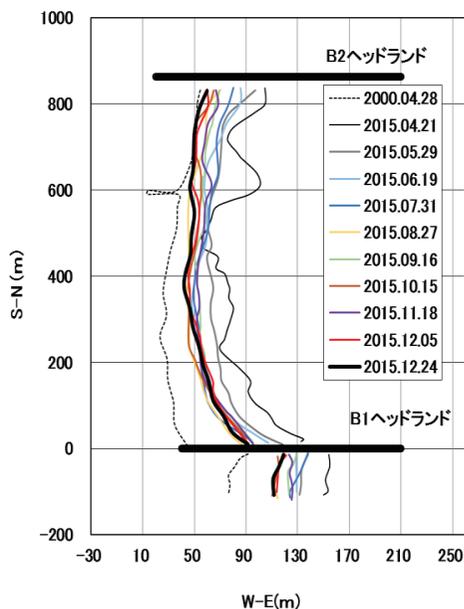
図5 2000年4月28日および2015年4月21日から2015年12月24日における汀線位置

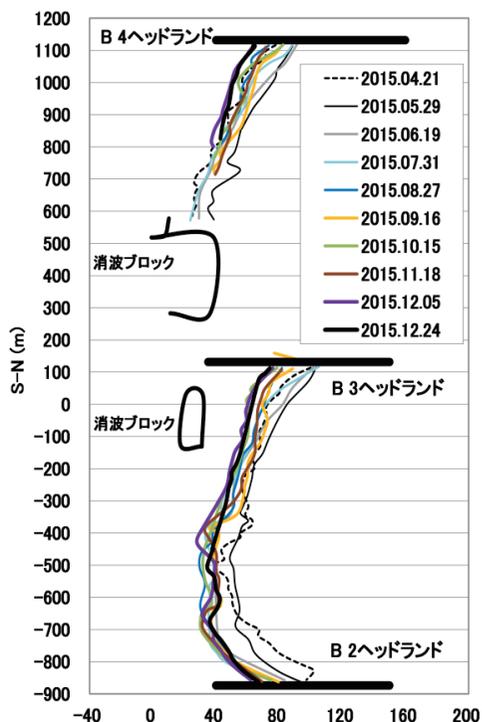
図6 2015年4月21日から2015年12月24日における汀線位置

図6に2015年4月21日から2015年12月24日までのB2HLからB4HL間の汀線位置を示した。B2HLからB3HLの汀線形状は円弧状であり、安定していることが図よりわかる。しかしB3HLからB4HL海岸では、B3HL北側で砂浜の安定化が見られない結果となった。これはB3～B4HL海岸に急傾斜で消波ブロックが置かれているためであり、これにより反射波が生じ、底質を浮遊させ、ヘッドランド工により留められている漂砂が沖へ移動させられており、ヘッドランド工の効果を消失させている。図6より、B3HLからB4HLの汀線位置は、B2HLからB3HLの汀線位置に比べてやや後退していることがわかる。この解決策として、B3HL北側にある急傾斜の消波ブロックを緩傾斜の護岸堤防に設置しなおすことで、地形変動の安定化が進むものと考えられる。写真3は2015年6月19日にB3HLとB4HLの中間から南側を撮影したものであり、写真中央に写っているものが消波ブロックである。

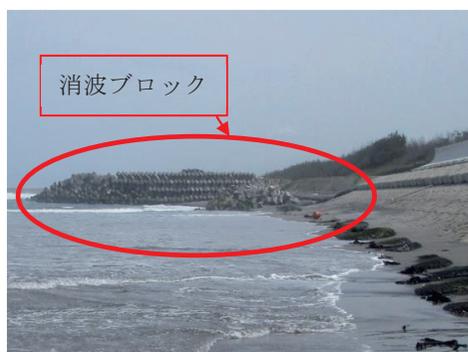
写真3 B3HLとB4HLの中間から南側(2015.06.19)

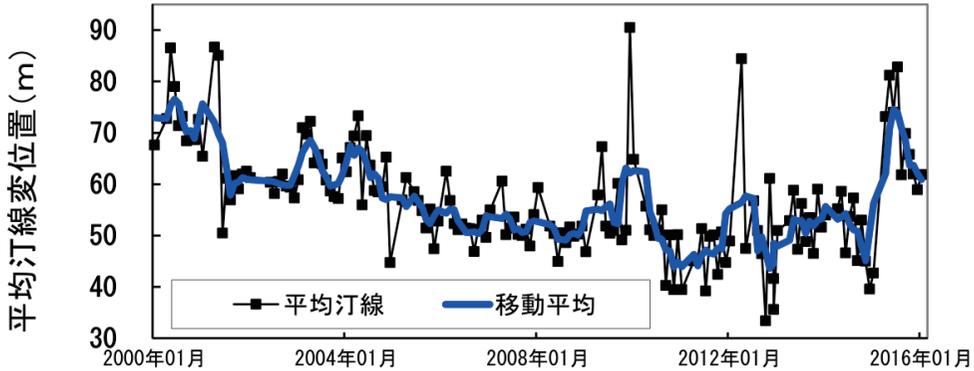
図7 B6～B7HL海岸平均汀線位置 2000年1月～2016年1月

図7は2000年1月から2016年1月(2015年12月24日測定)までのB6HLからB7HL海岸の長期地形変動の様子であり、図8は2000年1月から2016年1月までのB7HLからB8HL海岸の長期地形変動の様子である。これらの図では平均汀線の位置を黒の実線で表し、移動平均を青の実線で表している。両図より汀線位置は月ごとに変動しているが、B6HLからB7HL海岸およびB7HLからB8HL海岸においては、2001年ころよりほぼ同位置の周りにあり、侵食はなく、安定しているといえる。平均汀線に両図とも凹凸が見られるのは、前述のとおり三沢海岸の汀線位置が4月～7月頃に前進、11月～1月頃に後退する傾向があるためである。平均汀線位置は、上に凸部分(前進)が4月～7月頃であり、下に凹部分(後退)が11月～1月頃である。年間の地形変動の傾向は4月～7月頃に前進、11月～1月頃に後退し、この地形変動が1年ごとに繰り返されている。

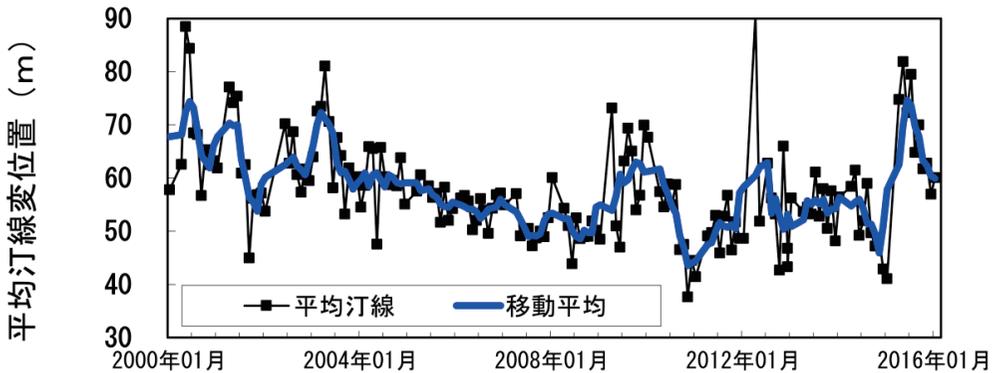
図8 B7～B8HL海岸平均汀線位置 2000年1月～2016年1月
