関東・東北豪雨災害速報 福島県南会津町 桧沢川の被害報告

福島大学共生システム理工学類 川越 清樹
福島大学共生システム理工学類 今泉 直也

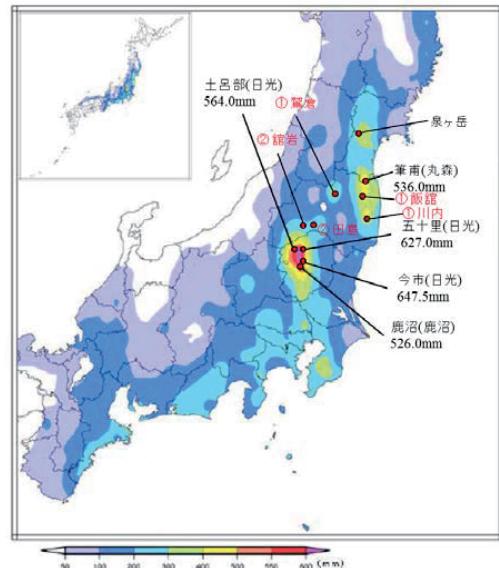
図1 期間降雨量マップ
(9/7 0:00～9/12 0:00)

線状降水帯より関東・東北地方に多降雨が認められたが、特に多降雨領域となったのが、栃木県山間部から福島県南会津町山間部、福島県の阿武隈高地周辺から宮城県で南北に延びた2つの領域である。9月7日から9月11日までに観測された総降水量を確認すると、栃木県日光市今市で647.5mm、宮城県丸森町筆甫で536.0mmなど、栃木県山間部から福島県南会津町山間部で最大約600mm、福島県の阿武隈高地周辺から宮城県で最大約500mmの降雨量が認められている。おおよそ9月の月降水量平年値の2倍を超える大雨が記録されている(図1 参照)。これらの地域では観測史上の降雨量極値更新が認められており、茨城県常総市における洪水等の甚大な被害が認められた。

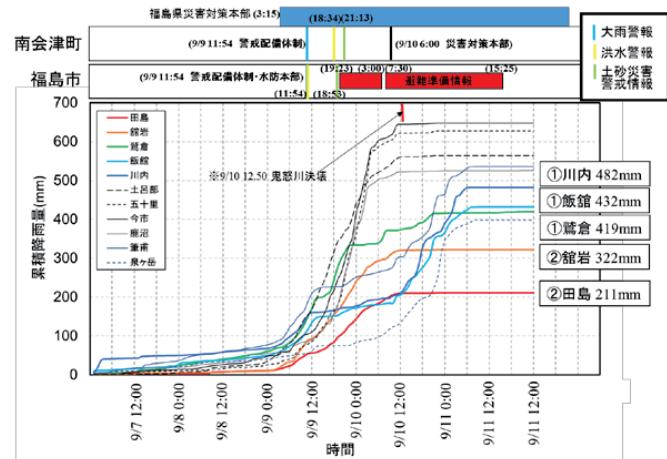
図 2 主たる AMeDAS の累積降雨量と情報
(9/7 0:00~9/12 0:00)

福島県危機管理部災害対策課の報告によれば²⁾、平成 27 年 9 月関東・東北豪雨による人的被害はなく、住宅で全壊 2 棟、一部破損が 6 棟の被害が認められている。いずれも阿武隈高地に分布する田村市、伊達市等で斜面崩壊に伴い生じた被害であることが報告されている。また、床上浸水、道路損壊の被害報告は多く記録されており、線状降水帯により多降雨の認められた市町村での被害報告がなされている。福島で多降雨の生じた地域の AMeDAS 降水観測所の累積降雨量推移を図 2 にまとめる。累積降雨量は栃木県山間部から福島県南会津町山間部の降水帯で約 200~300mm、福島県の阿武隈高地周辺から宮城県の降水帯で約 400~500mm であり、栃木県と宮城県の多降水帯の AMeDAS 降雨観測値よりも小さな範囲で示されている。また、相対的に時間変化に対する累積降雨量増加も緩やかである。この結果は、線状降水帯中で最大降雨の発生した降雨量増加の認められた領域より空間的に外れたことを示唆している。

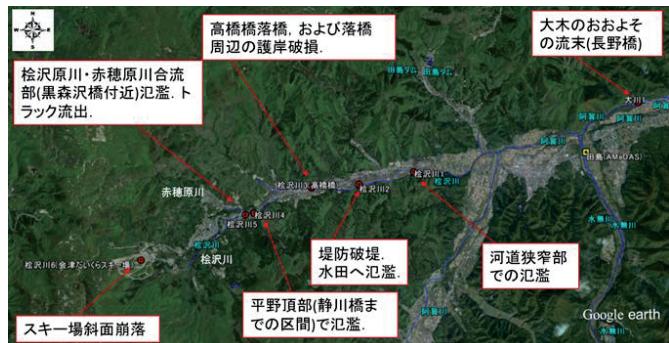
図3 桧沢川被害概況平面図

桧沢川における被害概況平面図を図 3 に示す。本河川において構造物として大きな被害が認められた箇所は、会津町立桧沢小・中学校上流域の上流域(約 1km)の比較的に延長の久戸沢合流部の久戸沢橋直下流における堤防破堤(写真 1 参照)、および、それよりも約 1.5km 上流の大豆渡地区で国道 289 号と接続する高橋橋の落橋(写真 2 参照)である。なお、桧沢川は、阿賀川

と合流するまで大局的に西一東方向へ流下する河川だが、200から300m ピッチで蛇行し、所々の河道幅が不均一で狭窄部を含む。その蛇行、および狭窄部にて洪水が部分的に認められている(図3中の桧沢川 1~5)。以下、調査エリアは桧沢川 1~5 で詳細を記載する。

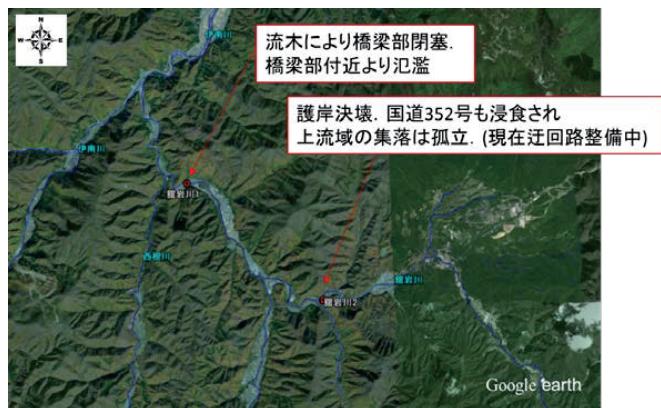
図4 館岩川被害概況平面図

館岩川における被害概況平面図を図4に示す。館岩川において構造物として大きな被害の認められた箇所は、国道 352 号(伊南一会津高尾区間)の南会津町新田原地区の道路崩落(路面長で約 100m)である(9月 10 日 2:00 通行止め 写真3 参照)。この被災により、高杖原地区で 833 人(教育旅行の茨城県の中学生約 230 人含む)が一時的に孤立した。当該区間は阿賀野川水系支川の館岩川の左岸側に位置しており、河川増水により浸食されたことが崩落の原因である。なお、館岩川は、砂防指定区域であり出水に伴う大量な土砂生産量を促してきた履歴と急峻な河床勾配を呈する地形地質状況をなしている。また、河川全体は大局的に東一北西方向へまわりこむように流下するが、狭窄部を含んだ蛇行した河川形状をなしている。被災箇所は、急勾配河床を呈する狭窄部から開放された北東から南西に大きく屈曲した部分に広い面を成しているが、大雨出水より狭窄部から土石を混流させながら甚大な流量が流れ込ませ著しい浸食を生じさせ

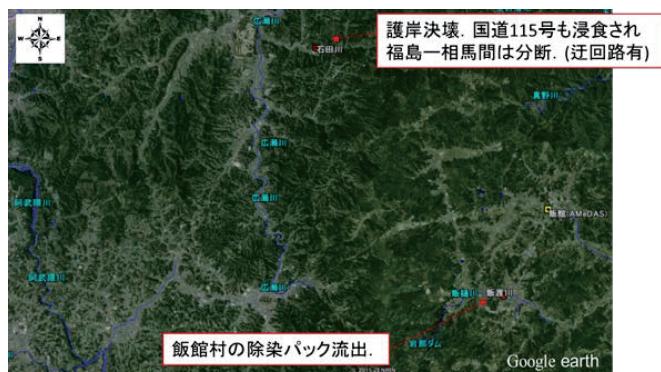
図5 県北エリア被害概況平面図

県北エリアでは福島県で特に降雨量の多く認められた阿武隈高地内での被害が集中し、先の住宅地の斜面崩壊に伴う全壊、一部損壊が示されている。こうした住宅被害以外に社会に大きなインパクトを与えた被害が、阿武隈川水系石田川、新田川水系飯渡川でも認められた(図5参照)。以下にこれらの調査結果を報告する。

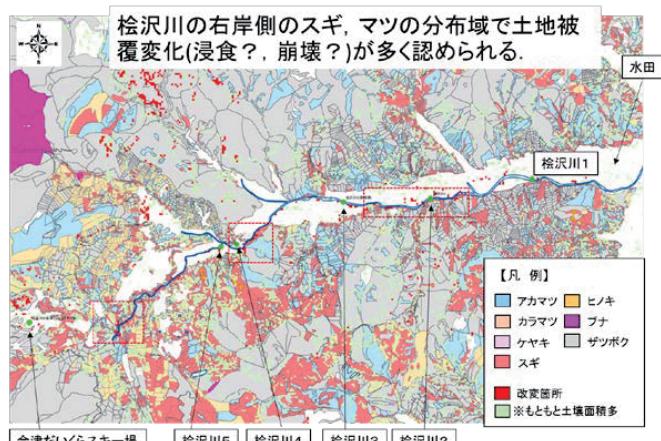
図 6 衛星画像判読と植生マップの比較検討図

衛星画像により判読した土地被覆変化領域の結果は図 6 に示すとおりである。土地被覆変化の認められた領域は概ね河道付近に集中しており、斜面崩壊よりも河川浸食により生じた可能性を示唆する結果が得られた。また、土地被覆変化した領域については大部分がスギ、一部、マツが分布していることが明らかにされた。調査より、橋梁に付近で確認された大木は、スギ、マツであったため、現地の状況と一致した結果が得られている。

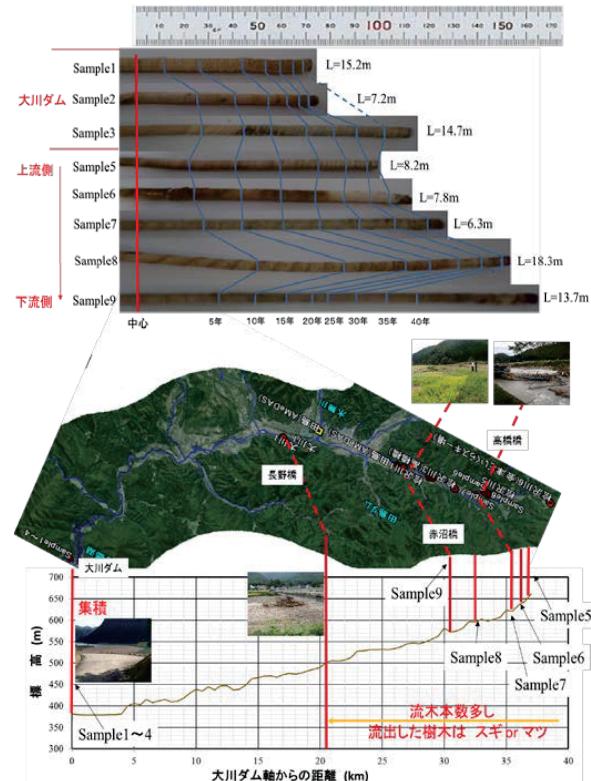
図 7 衛星画像判読と植生マップの比較検討図

衛星画像判読結果より流木としてスギ、マツによる大木が河川浸食より多く認められた結果が示された。引き続き流木の特徴を把握するため樹齢を、流木サンプリングの年輪より明らかにした。結果として、流域下部に位置する大川ダムでは 70 年(樹種; マツ)、全体的に 30~40 年の樹齢の流木(樹種:スギ)が分布することを明らかにした(図 7 参照)。流木の樹齢は、想定以上に古く昭和 40 年代のものが多く存在する。ただし、時代的に人工林の植樹に関わるものである可能性がある。
