## 三沢海岸 2016 年地形変動特性

八戸工業大学工学部 佐藤 航、佐々木 幹夫

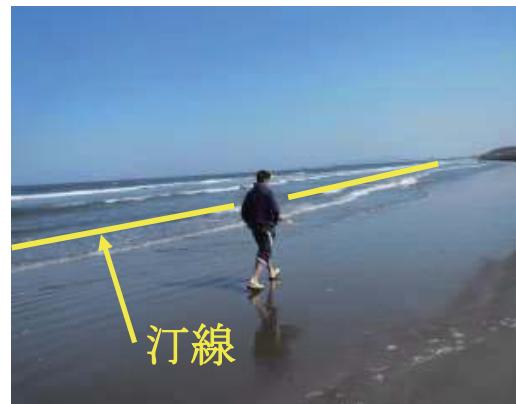
写真1 汀線観測 2016年4月25日

観測は、GPS、小型パソコンを一枚の板に固定してB1～B13HL区間（14 km）を汀線に沿って歩き、汀線位置を2016年4月から2017年1月を対象期間として月に1度の割合で測定した。気象条件により観測実施日は左右されたがおおむね月1回の観測は実施できた。写真1に汀線位置を測定しているところを示した。汀線位置の測定は波が高い時は真の汀線位置より陸側に一定距離後退したところを汀線に平行に沿って移動し測定している。写真に示した4月25日は陸側に25m後退したところを測定し、作業終了後に真の汀線位置に補正している。表1は今年度の観測日時と波の状況、汀線測定位を示したものである。観測は波が穏やかで、雨の降らない日に実施することを原則とし、表にあるとおり波がやや高い日に観測を行なった月もあったが、無事観測を行なった。

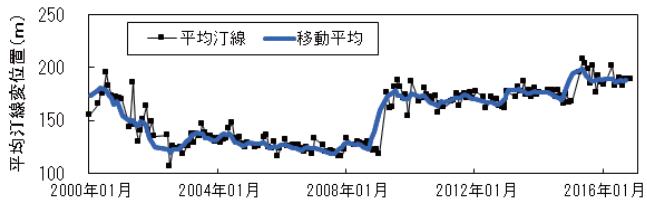
図9 B5～6HL海岸平均汀線位置 2000年1月～2016年12月

図8は2000年1月から2016年11月（2016年11月30日測定）までのB4HL～B5HL海岸の長期地形変動を汀線の平均位置で示したのであり、図9は2000年1月から2016年11月までのB5HL～B6HL海岸の長期地形変動を汀線の平均位置で示したのである。これらの図では平均汀

線の位置を黒の実線で表し、移動平均を青の実線で表している。両図より汀線位置は月ごとに変動しているが、B4HL～B5HL海岸においては、2003年ころよりほぼ同位置にあり、また、B4HL～B5HL海岸においては、2002年までは後退を続け、それ以降2003年から2009年まではほぼ同位置、2010年からは約50m前進した位置で月変動を繰り返しながらほぼ同位置にあり、両海岸ともに侵食ではなく、安定しているといえる。平均汀線位置は、上に凸部分（前進）が4月～7月頃であり、下に凹部分（後退）が11月～1月頃である。平均汀線に両図とも月変動が見られるのは、前述のとおり三沢海岸の汀線位置が4月～7月頃に前進、11月～1月頃に後退する傾向があるためである。年間の地形変動の傾向は4月～7月頃に前進、11月～1月頃に後退し、この地形変動が1年ごとに繰り返されている。
