## 蔵王火山での無人観測装置の冬季運用試験\*

東北大学大学院 工学研究科 航空宇宙工学専攻 谷島諒丞・山内元貴・大丸拓郎・大塚光  
東北大学大学院 災害科学国際研究所 リーディング大学院 久利美和

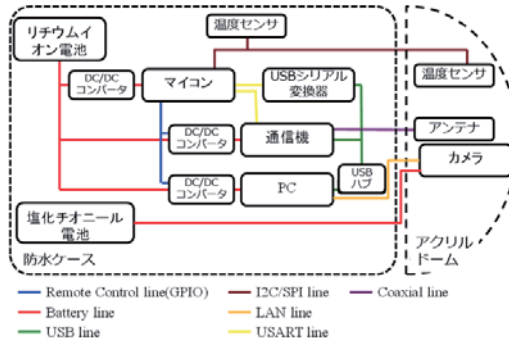
図-1 独立電源型観測装置

独立電源型は、バッテリーを搭載し、商用電源が利用できない環境でも使用可能な観測装置である。全体図とシステム構成を図-1と図-2に示す。バッテリーと制御回路が入った防水ケース(Pelican製1500 Case)、カメラが入ったアクリルドーム、アルミフレームから構成され、サイズはL660 x W470 x H850 mm、重量は11 kgである。これは、無人ヘリコプタでの運搬と積雪を想定した仕様である。バッテリーは、塩化チオニール・リチウム電池(FieldPro製LB1240, 12 V 480 Wh)とリチウムイオン電池(IDX製DUO-150, 14.8 V 146Wh)を併用する。PCと通信機は必要な時のみマイコンで起動させ、使用電力をできる限り少なくしている。

アクリルドームの樹氷化対策については、独立電源型はバッテリー駆動で電源容量が限られているため、電源を必要とする対策は観測期間を短くする。そこで、電力を必要としない対策として、プラスチック専用コーティング剤(プレクサス社製プレクサス)を塗布した。

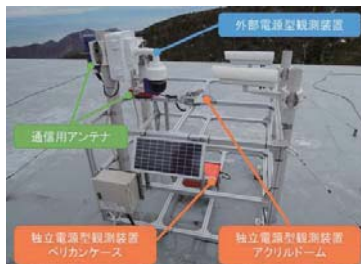
図-6 冬季運用試験の試験場所  
(電子版国土地理院地図に加筆)

試験環境は、気象環境が蔵王山頂に近く、商用電源が利用でき、実験期間中の経過の確認および維持管理が比較的容易な場所として、山形蔵王スキー場の蔵王ロープウェイ地蔵山頂駅の駅舎屋上 (図-6、標高 1661 m、蔵王山最高峰の熊野岳の標高は 1841 m) を選択した。ここは、

冬季は気温が氷点下で悪天候の日が続き、樹氷も形成される厳しい環境である。

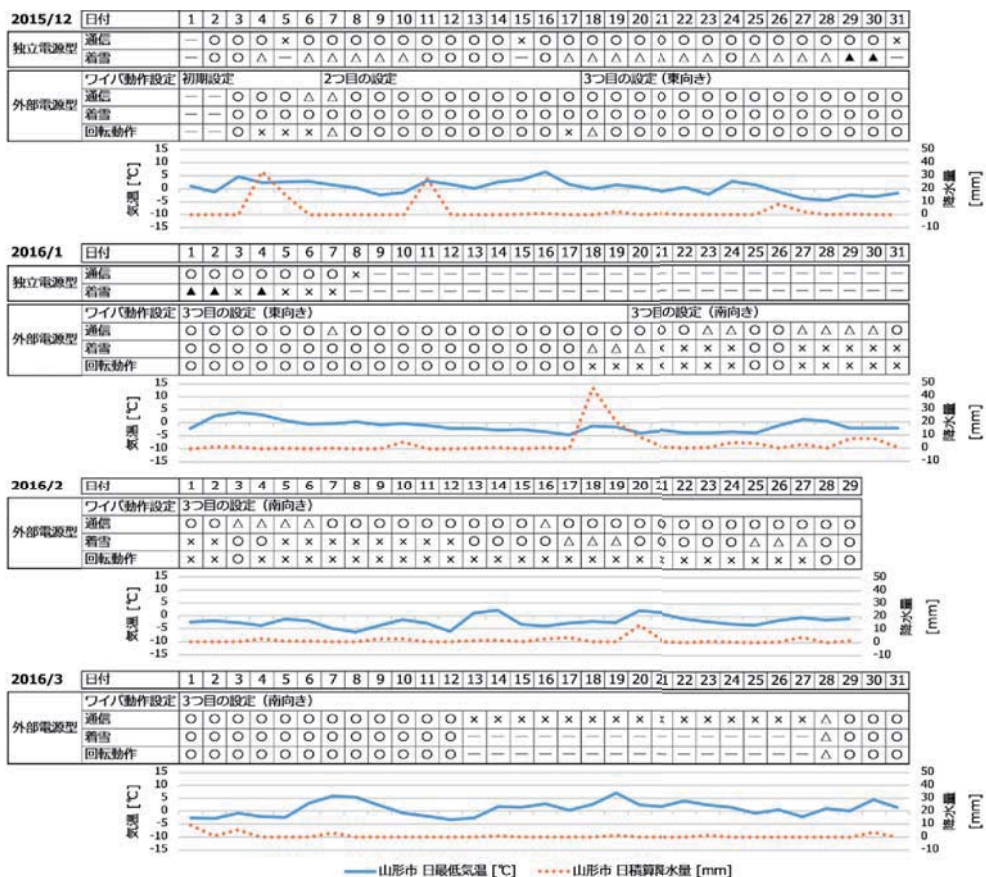
図-9 観測装置の観測状況と山形市の気象状況

観測装置は、開始から20日後には、図-8のように外部電源型のカメラ以外ほぼ樹氷に覆われていた。観測状況のまとめを図-9に示す。また、各観測装置の詳細な結果を以下に述べる。なお、本試験では、データの送信間隔を独立電源型は30分毎、外部電源型は5分毎とした。

(○ : 良好, △ : やや良好, ▲ : やや不調, × : 不調, - : 不明)

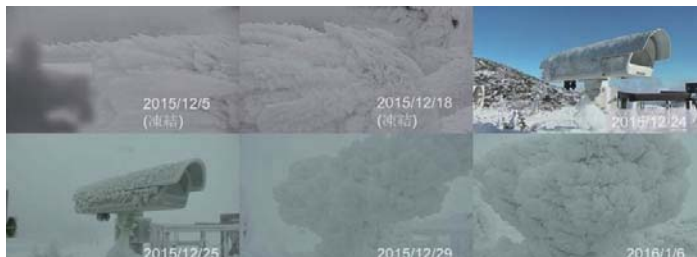
図-10 独立電源型の撮影画像

伝送された画像（図-10）より、設置3日目には、アクリルドームが樹氷化したことが分かった（図-10 右上）。天候回復により、一時的に回復することはあったが、すぐに再樹氷化した。この結果から、コーティング剤のみによる樹氷化対策では不十分であることが分かる。
