平成 28 年台風 10 号による仙台海岸の地形変化*

*Beach morphological changes on Sendai Coast induced by Typhoon No. 10, 2016 by Yuta Mitobe, Hitoshi Tanaka, Akihiro Suzuki, Makoto Umeda, Daisuke Komori and Yoshiya Touge

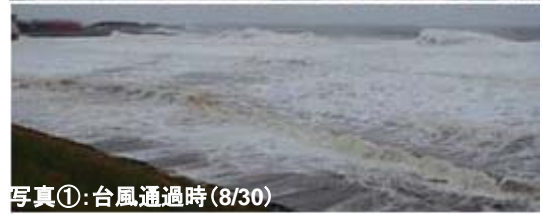
図-3 仙台新港～七北田川河口周辺における写真撮影箇所および台風通過時の様子

図-3は台風通過時の8月30日17時頃に仙台新港付近(図-1:A)にある高台の駐車場から撮影した写真である。高潮および高波浪の影響で駐車場部分の盛土の法先まで波浪が到達している様子が確認できる。また七北田川河口左岸側に位置する蒲生干潟ではその前面に位置する砂丘を高波浪が越波する様子が確認された。

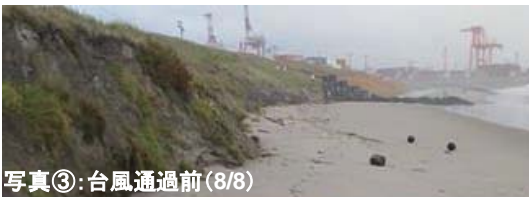
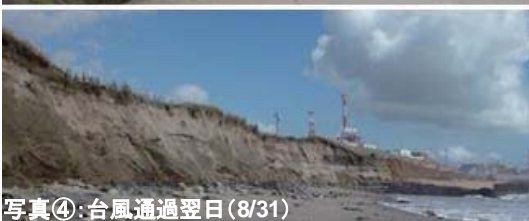
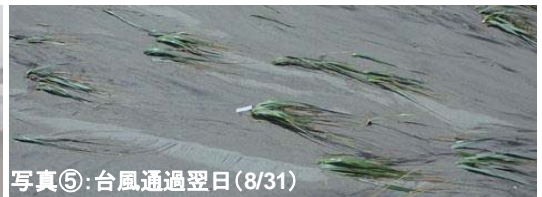
図-4 仙台新港付近における海岸侵食の様子

仙台新港付近の盛土箇所においては今回の台風来襲以前から海岸侵食が進んでおり、その盛土背後にはすぐに道路やコンテナヤードが位置することから防災上問題となっていた(図-4:写真③)。北端部においてはすでに護岸工事が開始されていたが、8月に来襲した一連の台風によって工事箇所を含め大きく侵食が進んでいることが確認された(写真④)。

また、蒲生干潟前面の砂丘の干潟側では越波した流れにより干潟側に倒された植物の根元が砂で埋没しており（図-5：写真⑤）、高波浪の越波により干潟側へ土砂が輸送されていることがわかった。また七北田川河口右岸側の河川堤防において確認された痕跡から河口部ではおよそ T.P. 2.6 m まで水位が上昇していたことがわかった（写真⑥）。

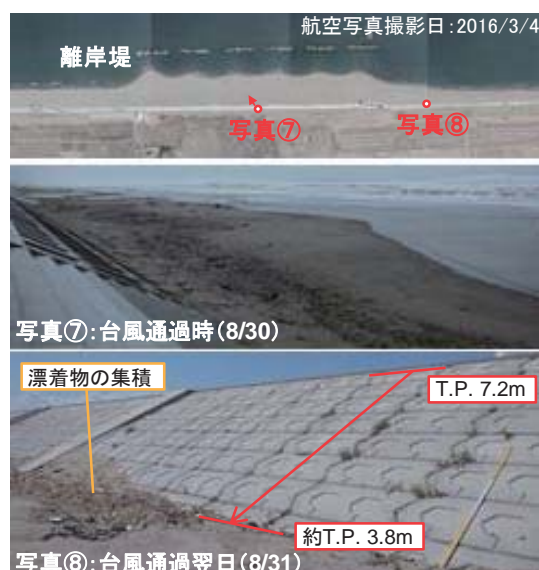
図-6 荒浜海岸における写真撮影箇所および台風通過時および翌日の写真

荒浜海岸（図-1: B）においては6基の離岸堤が設置されているが、台風通過時には高波浪がこれらの離岸堤を乗り越えている様子が確認された（図-6：写真⑦）。現地を確認された漂着物の集積箇所から最大で T.P. 4 m 程度まで波浪が遡上したものと推定される（写真⑧）。本海岸においては2011年津波後の復旧工事において海岸堤防天端高が T.P. 7.2m までかさ上げされているが、以前の海岸堤防高さである T.P. 5.2 m でも防護可能なレベルの高潮および高波浪であったものと考えられる。

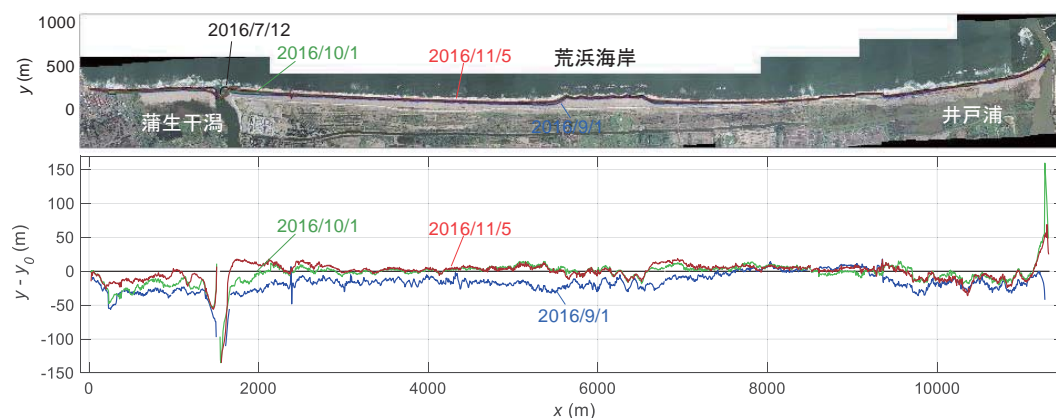
図-11 対象領域全域での汀線位置および台風前(2016/7/12)の汀線位置(y_0)からの変化量

対象領域全体をみると、台風来襲以前から砂浜が消失していた部分（約 $8000\text{m} < x < 9400\text{m}$ ）を除いて概ね一様に20~30m程度汀線が後退している。その後の回復を見ると領域中央の荒浜海岸周辺では1か月間で汀線位置が台風来襲前と同程度まで前進している。構造物等から離れている領域（約 $3000\text{m} < x < 5000\text{m}$ ）においては沿岸方向に概ね一様に汀線の前進がみられるため、岸沖方向の砂移動が汀線回復に支配的であると推察されるが、荒浜海岸の離岸堤南側および七北田川河口の南側において特に汀線の前進傾向が大きい。これらの領域は離岸堤および河口に対し沿岸漂砂の上手

側に位置しており、沿岸漂砂の捕捉効果^{4) 5)}が寄与していると考えられる。一方で井戸浦や蒲生干潟の前面においては汀線の回復が遅い。井戸浦および蒲生干潟前面の砂丘部は台風時に越波が生じており、これに伴い、干潟側へ砂が流入している。より詳細に今次台風による漂砂系への影響を議論するためには越波による土砂輸送量を考慮する必要がある。
